## FICHA DE CAMPO

**MD\_Gaudência\_229**

**MD\_Gaudência\_229\_JP\_TS\_\_14**

**Santa Rosa, 550**

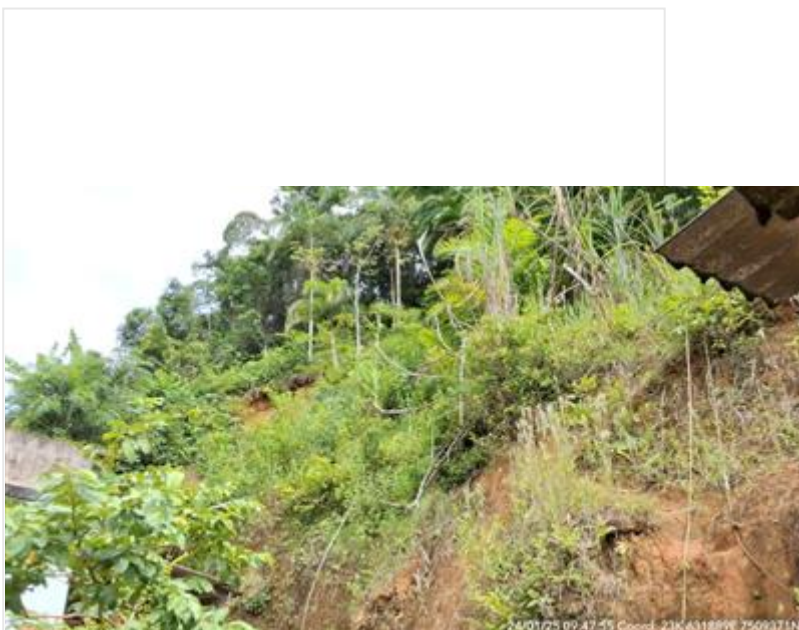
## Foto da encosta natural:

**50 – 100m**

**60**

**Encosta natural muito alta, com estrada passando em sua crista. Talude de corte na base da encosta apresentando diversos pontos de deslizamento.**

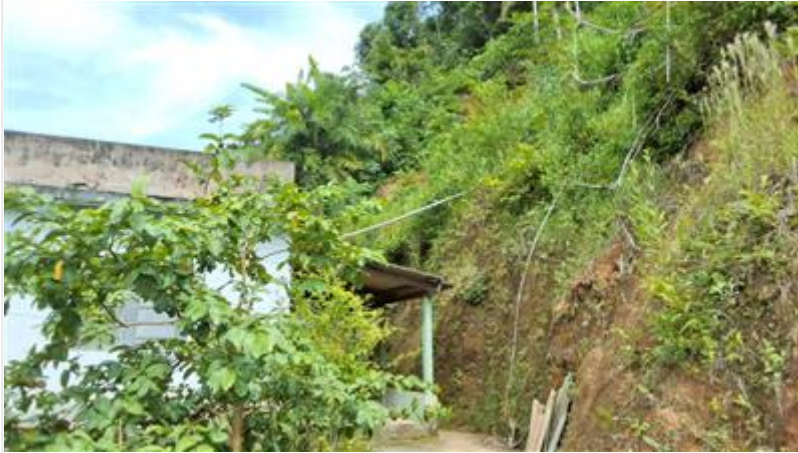
Foto do talude de corte único:

**5 - 20m**

**90**

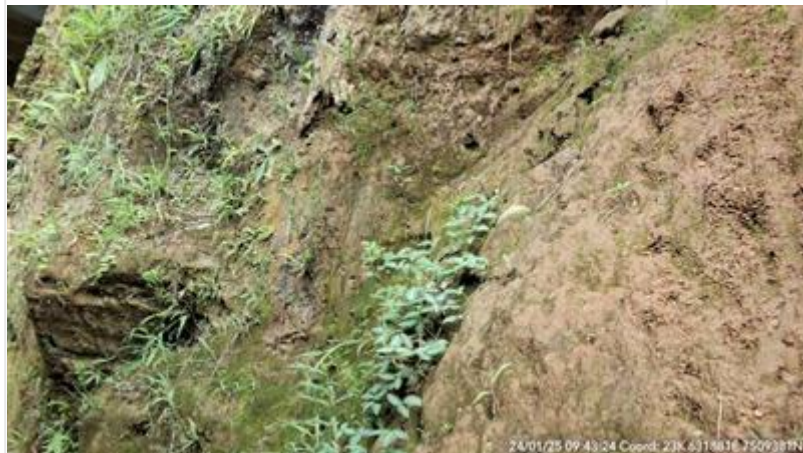
Foto do material predominante:

**Lateralmente, observa-se rocha alterada bastante fraturada, na base da encosta. Uma camada de solo residual se destaca do meio ao topo da encosta.**

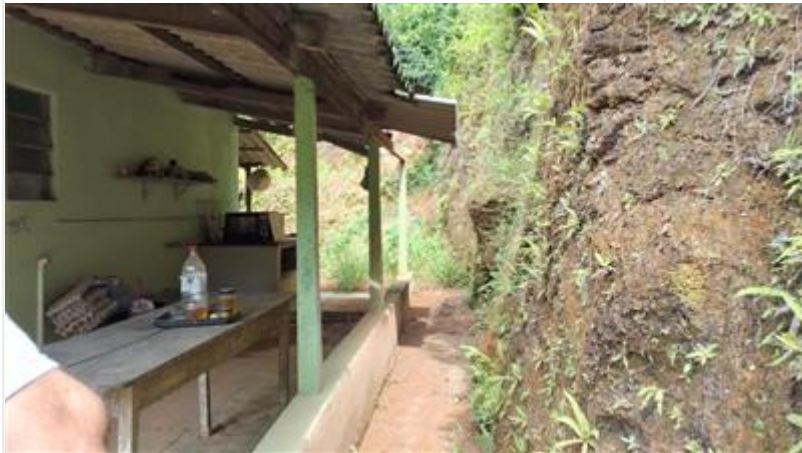
Foto Distância talude – casa

**Nulo**

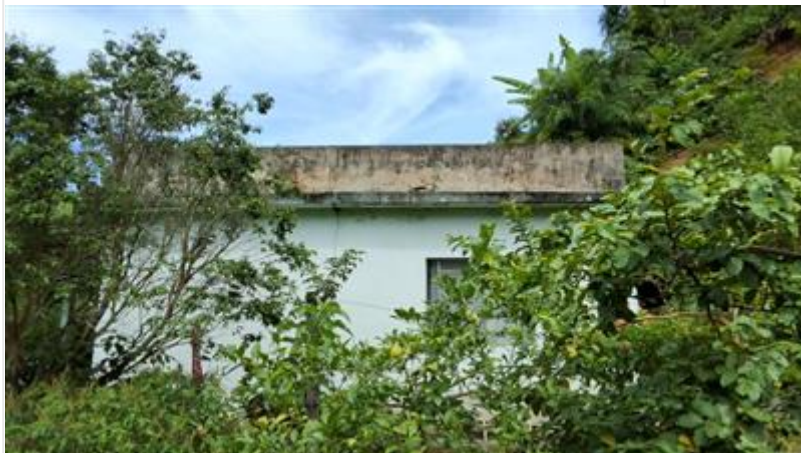
Foto do Vulnerabilidade:

**Muito Alta: Danos estruturais esperados com comprometimento integral estrutural e possibilidade de colapso total dos domicílios**

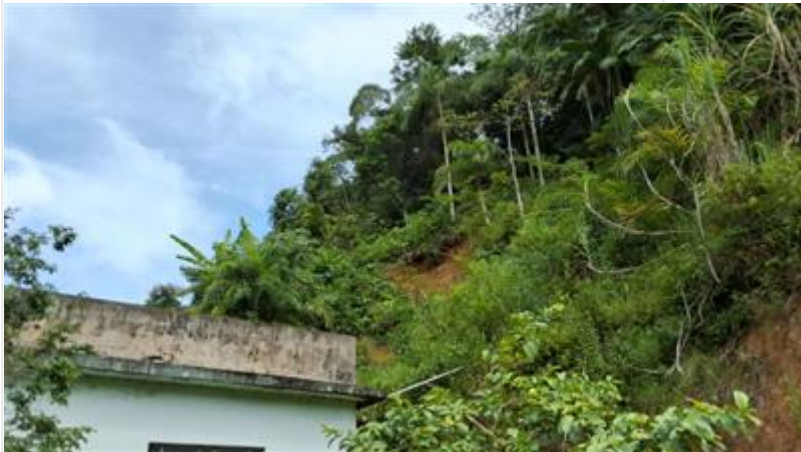
Foto Cicatrizes

**Deslizamento planar em encosta composta por camada de solo residual e rocha fraturada em sua base. A meia encosta, nota-se cicatriz de deslizamento e ângulo negativo em porção do talude de corte. Morador relata a existência de estrada a montante da ocorrência, sem nenhum tipo de direcionamento da água superficial. Recomenda-se o acesso à via a montante apenas em períodos secos, devido a dificuldade de acesso. Em 2015 também ocorreu um deslizamento de terra que destruiu a varanda de fundos da casa.**

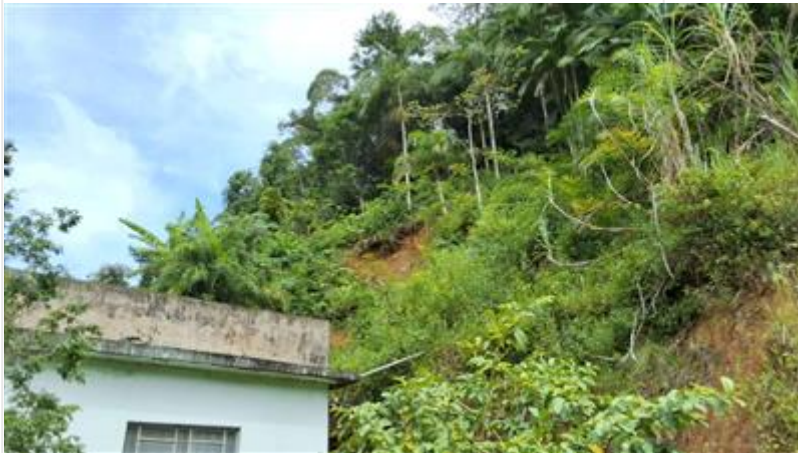
Foto do deslizamentos:

**Planar**

**Deslizamento de solo iniciado em porção alta da encosta, com material mobilizado atingindo moradia a jusante.**

- **Sirenes**
- **Nudec**
- **Sinalização e Orientação de Alerta**
- **Educação e Conscientização da população**

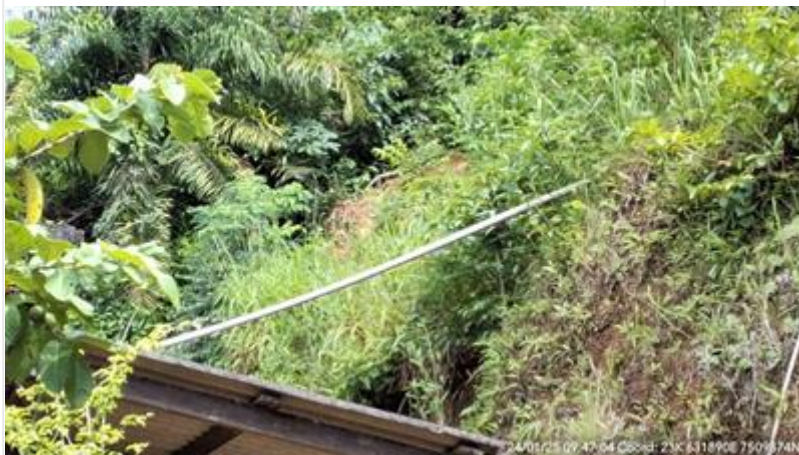
Foto da presença de água:

**Concentração de água em superfície (enxurrada)**

- **Inexistente**
