## FICHA DE CAMPO

**MD\_Gaudência\_229**

**MD\_Gaudência\_229\_JP\_TS\_\_15**

**Santa Rosa, 350**

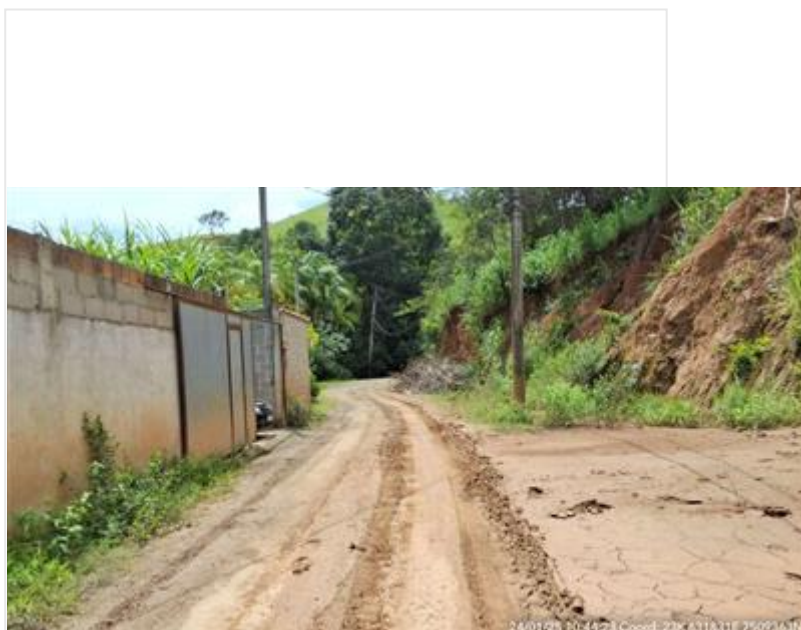
Foto do acesso:

**Veicular**

**Não Pavimentado**

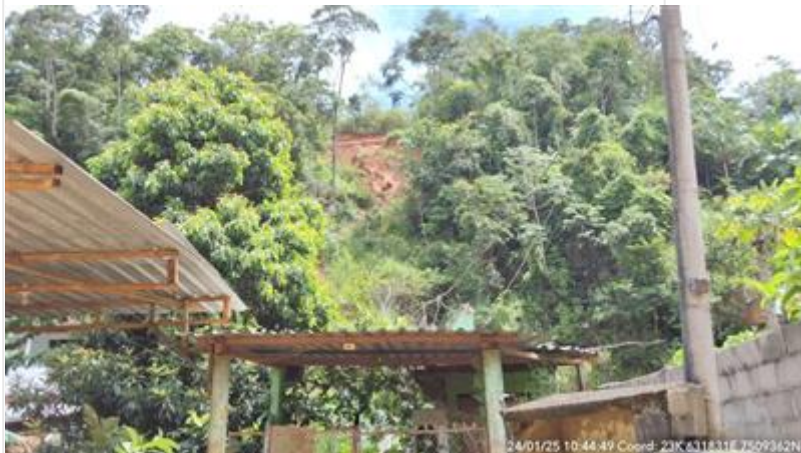
Foto da encosta natural:

**Encosta natural alta e íngreme com corte de estrada aproximadamente na cota de 40 metros, e com casas em sua base encaixadas.**

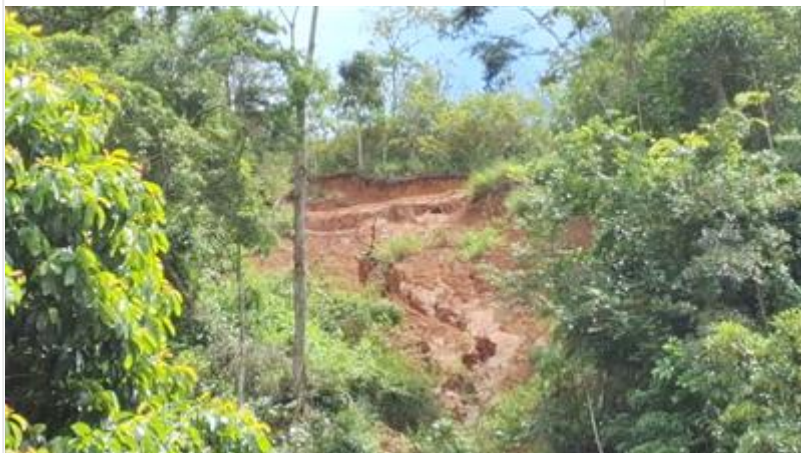
Foto do talude de cortes múltiplos:

**5 - 20m**

**90**

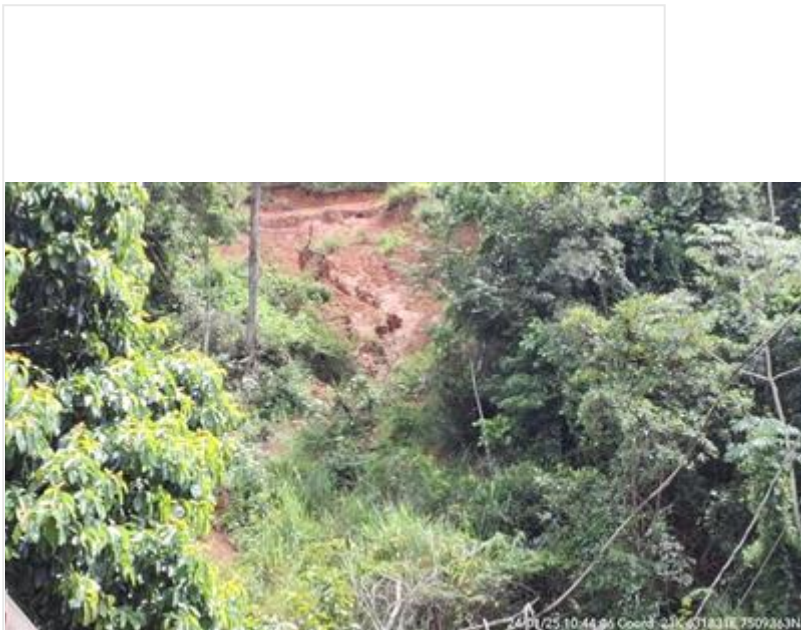
Foto do material predominante:

**Base de rocha sã a alterada com camada espessa de solo residual para o topo**

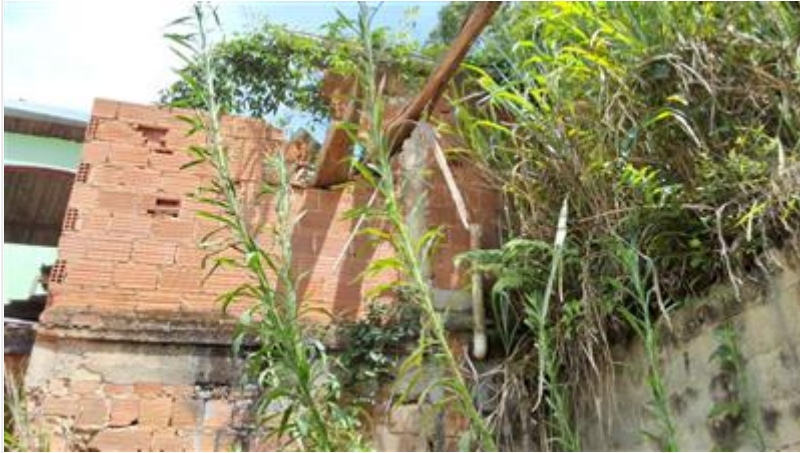
Foto Distância talude – casa

**Nulo**

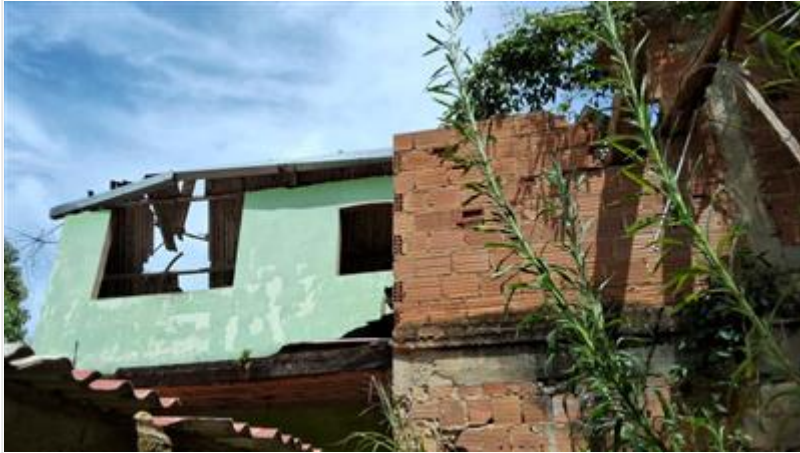
Foto do Vulnerabilidade:

**Média: Danos esperados relacionados a trincas e colapso parcial nas paredes**

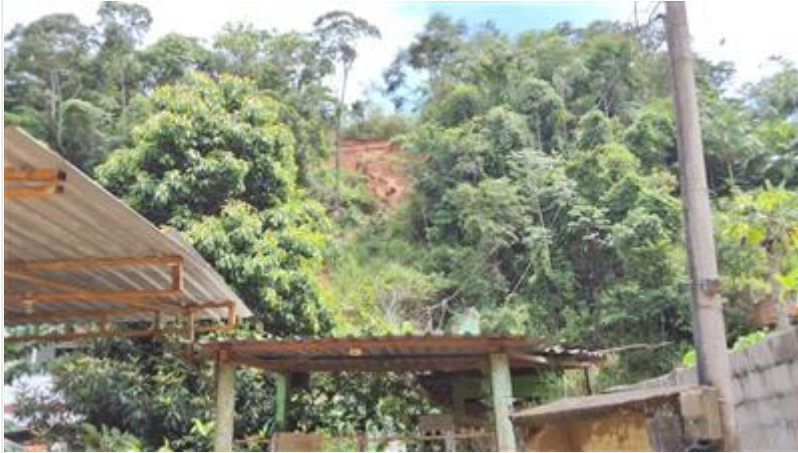
Foto do deslizamentos:

**Planar**

**Deslizamento de grande porte, com crista colada em via a montante das casas. Apresenta aproximadamente 40 metros de altura para 15 metros de extensão lateral, e atingiu uma casa, causando demolição total do imóvel e causou 1 óbito de uma criança**

**Deslizamento de grande porte, com uma casa totalmente destruída que ocasionou um óbito, e outras casas parcialmente atingidas e interditas. Via a montante não pavimentada e sem sistema de drenagem para escoamento de água. Casas ao redor da casa colapsada incluídas no setor devido a grande proporção do evento, inclinação acentuada da encosta, vegetação de alto porte, histórico de evento ao redor e proximidade das casas para a encosta. Para a frente das moradias o talude apresenta feições de processo erosivo avançado, com sulcos profundos indicando intenso fluxo superficial, durante o evento de 2024 o mesmo interditou o acesso e rota de fuga dos moradores.**

- **Sirenes**
- **Nudec**
- **Sinalização e Orientação de Alerta**
- **Educação e Conscientização da população**

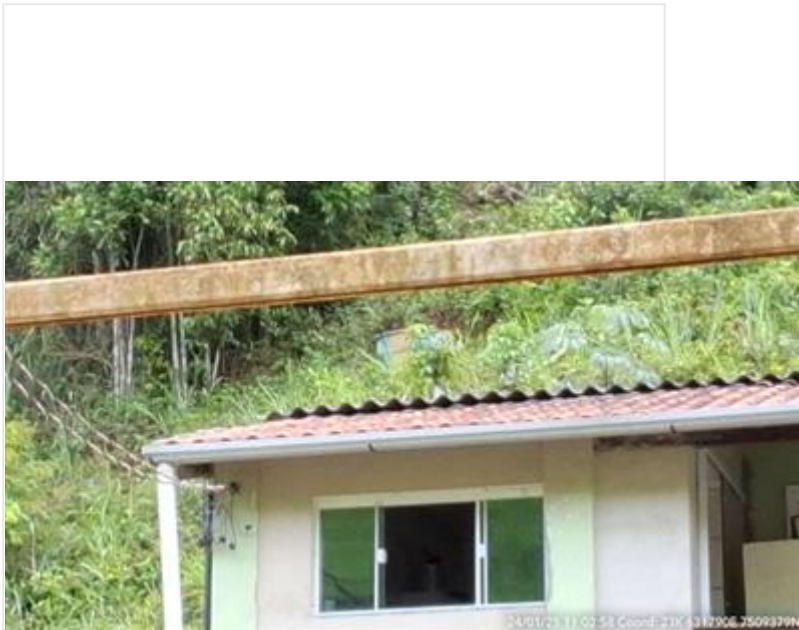
Foto da presença de água:

**Concentração de água em superfície (enxurrada)**

- **Inexistente**

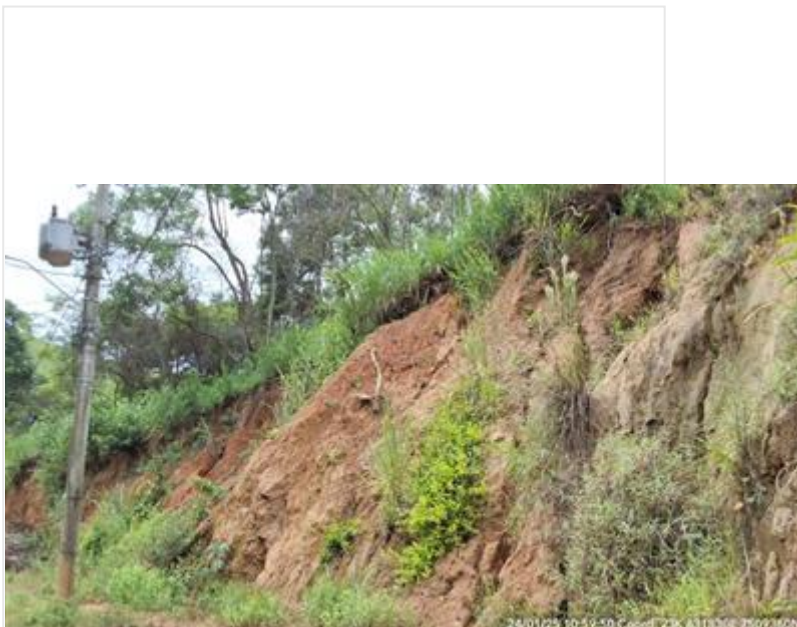
Foto1

**Talude de corte de frente para as moradias com processo erosivo avançado**

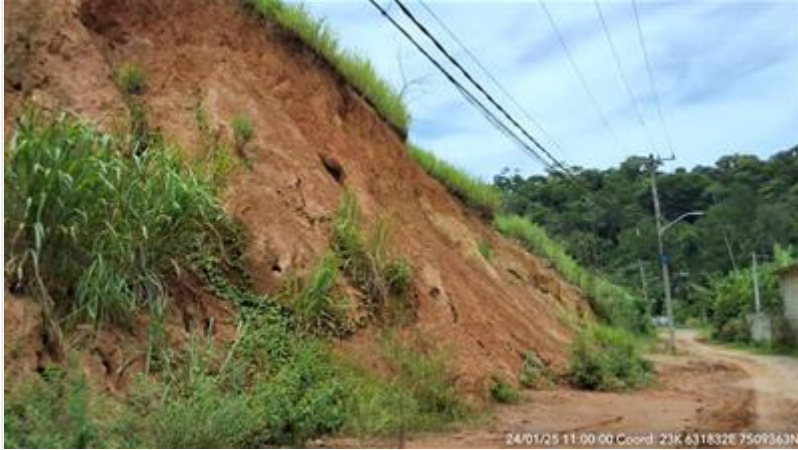
Foto2

**Talude de corte de frente para as moradias com processo erosivo avançado**
