## FICHA DE CAMPO

**MD\_Gaudência\_229**

**MD\_Gaudência\_229\_JP\_TS\_\_2**

**Cinco, 107**

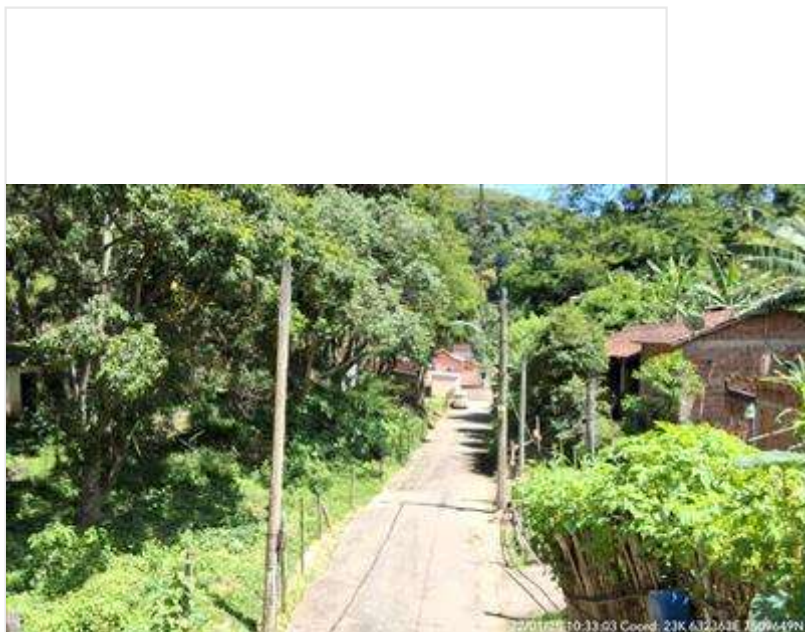
Foto\_acesso-20250122-133302.jpg

**Veicular**

**Pavimentado**

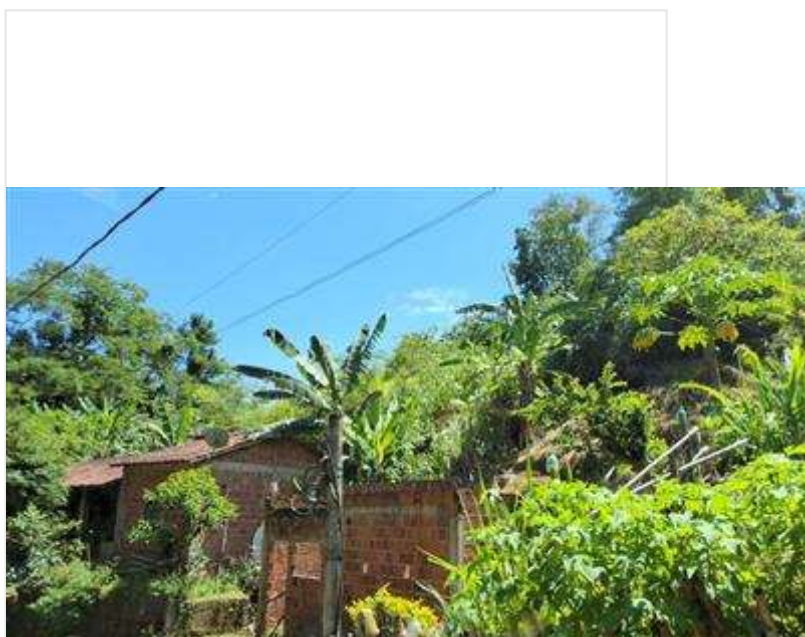
Foto\_cort\_un-20250122-133325.jpg

- **Talude de corte único**

**5 - 20m**

**85**

**Terreno baixo e com inclinação suave, com casas encaixadas em talude de corte único verticalizado em sua base**

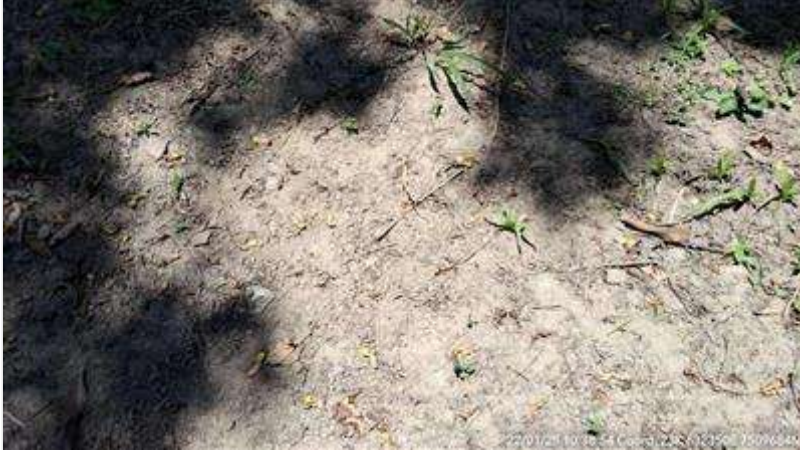
Foto\_material-20250122-133854.jpg

- **Solo residual**
- **Rocha alterada**

**Rocha alterada na base, com camada de solo**

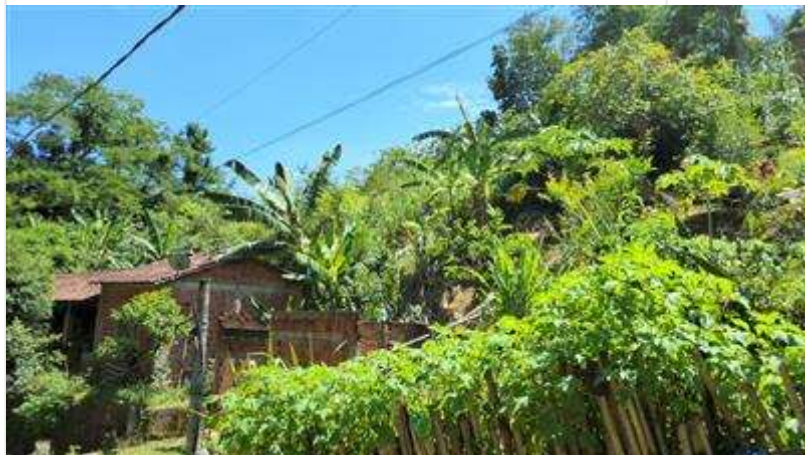
Foto\_talude\_casa-20250122-133407.jpg

**1 - 2m**

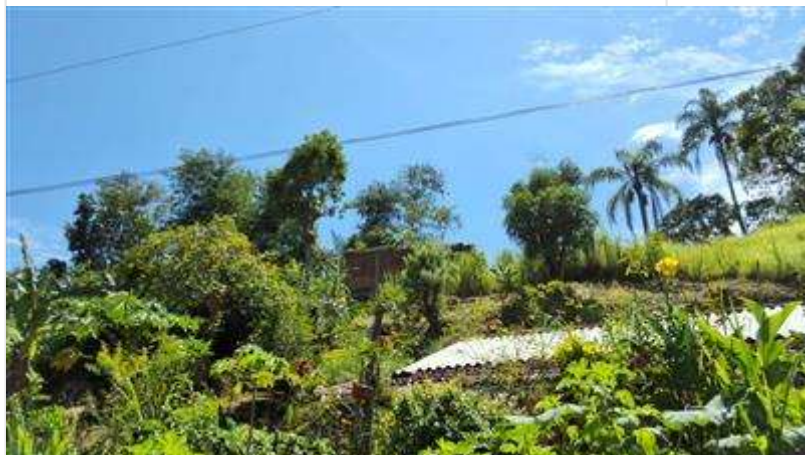
Foto\_topo\_talude\_casa-20250122-133416.jpg

**Nulo**

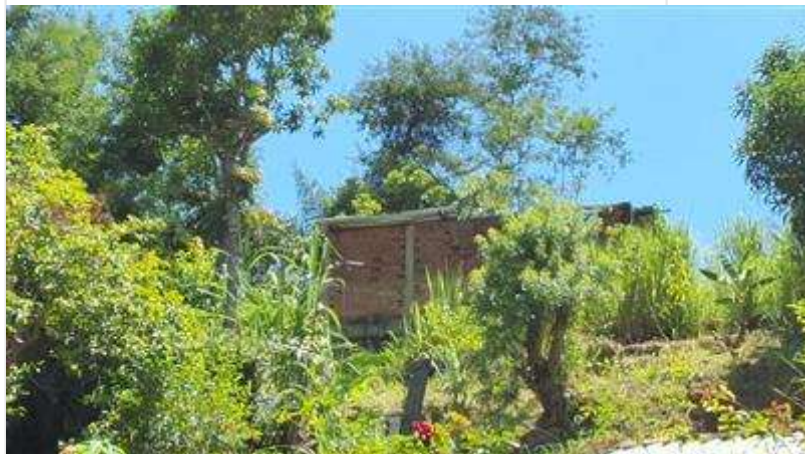
Foto\_vulnerabilidade-20250122-133438.jpg

**Alvenaria**

**Alta: Danos estruturais esperados com excessivas deformações das estruturas, colapso parcial dos domicílios**

**Sim**

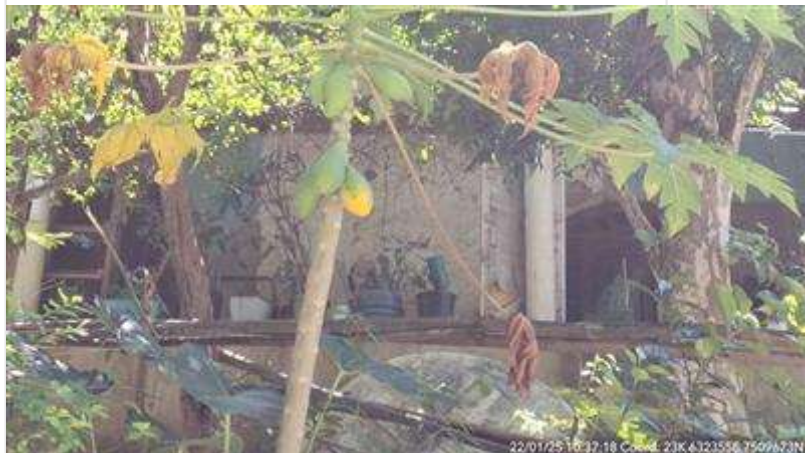
Foto\_Trincas\_em\_moradias-20250122-133717.jpg

## Foto Trincas em moradias

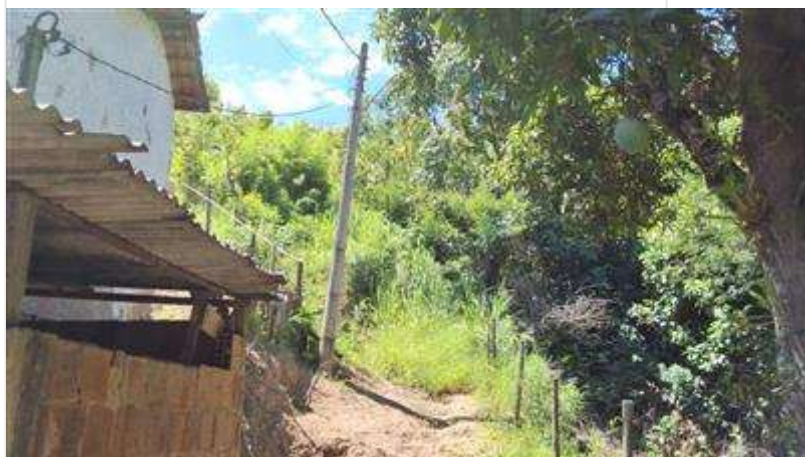
Foto\_Vegetacao\_postes\_inclinadas\_tombados-20250122-133...

## Foto Vegetação/postes inclinadas/tombados

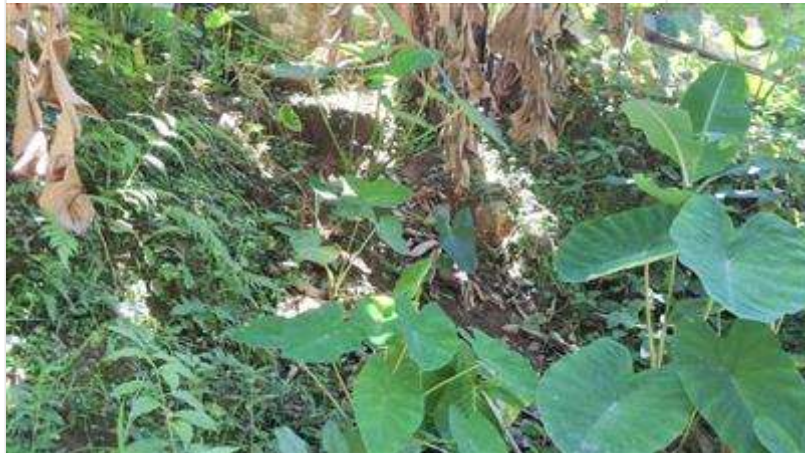
Foto\_Erosao\_Laminar-20250122-133744.jpg

## Foto Erosão Laminar

**Terreno com solo exposto em face de talude e com feição erosiva. Formato do terreno propicia um intenso fluxo de água superficial**

**Casas vulneráveis muito próximas a face de talude que apresenta solo exposto com processo erosivo avançado.**

- Sirenes
- Nudec
- Sinalização e Orientação de Alerta
- Educação e Conscientização da população

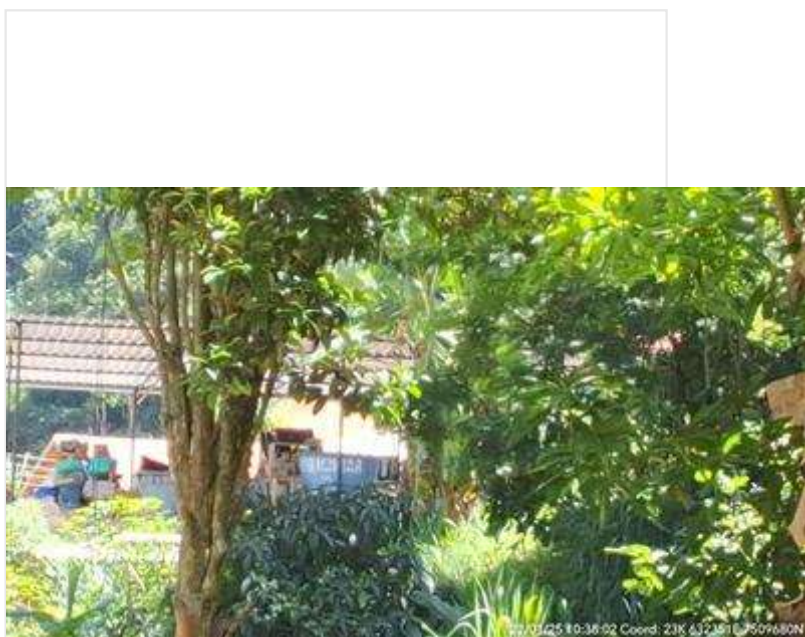
Foto\_agua-20250122-133801.jpg

**Concentração de água em superfície (enxurrada)**

- **Inexistente**
