## FICHA DE CAMPO

**MD\_Gaudência\_229**

**MD\_Gaudência\_229\_JP\_TS\_\_3**

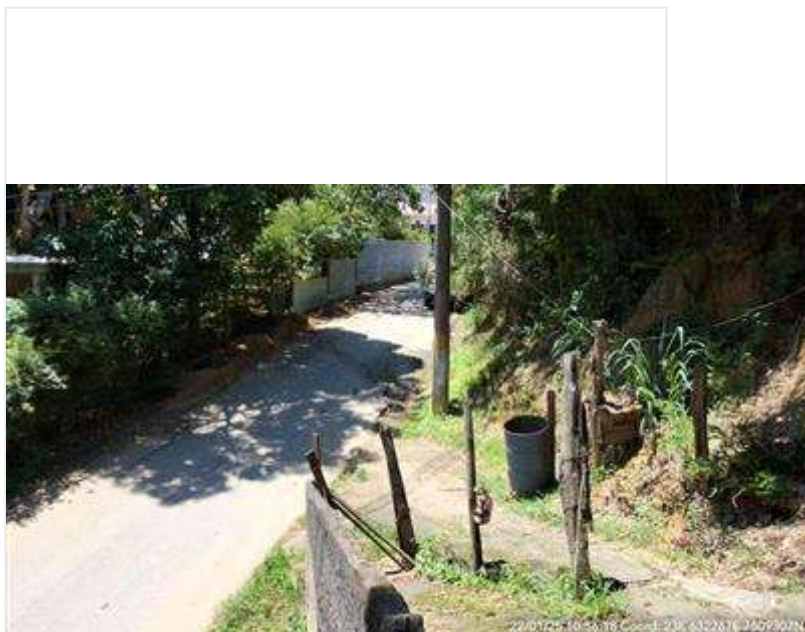
Foto\_acesso-20250122-135617.jpg

**Veicular**

**Pavimentado**

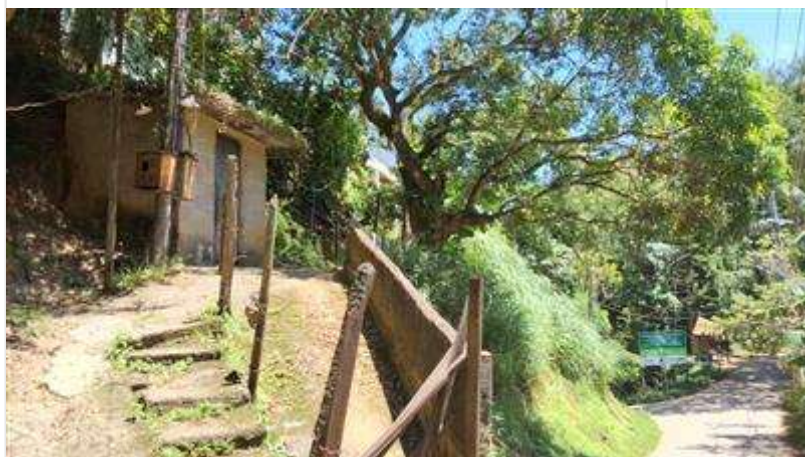
Foto\_cort\_mult-20250122-140012.jpg

**1 - 5m**

**70**

**Terreno de cortes múltiplos, tanto para construção de moradias quando para acesso, com vegetação esparsa predominando**

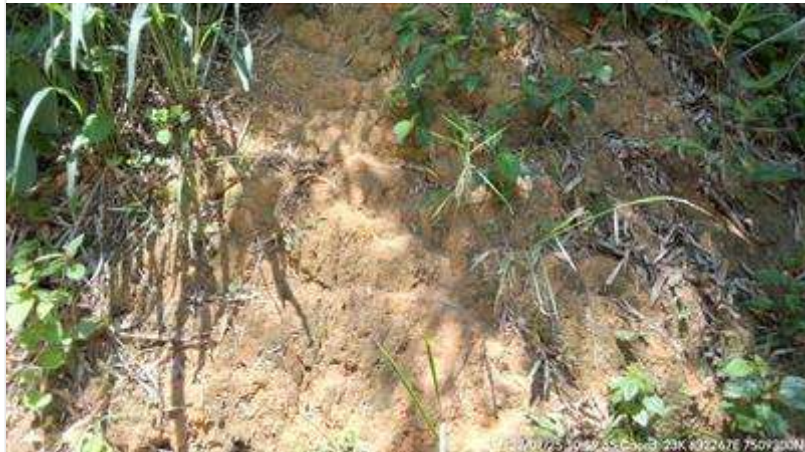
Foto\_material-20250122-135954.jpg

- **Solo residual**

**Camada espessa de solo residual**

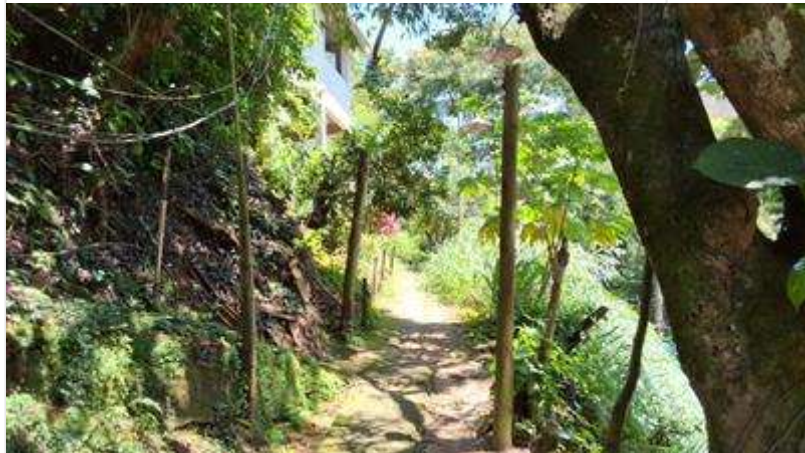
Foto\_topo\_talude\_casa-20250122-135746.jpg

**1 - 2m**

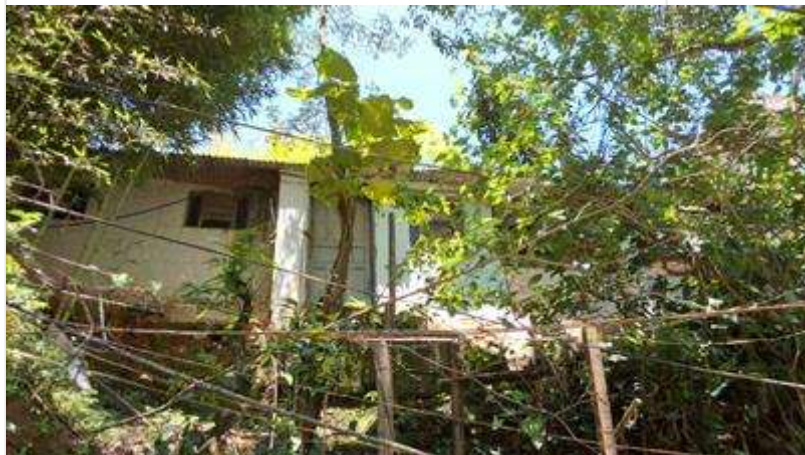
Foto\_vulnerabilidade-20250122-135800.jpg

**Alvenaria**

**Alta: Danos estruturais esperados com excessivas deformações das estruturas, colapso parcial dos domicílios**

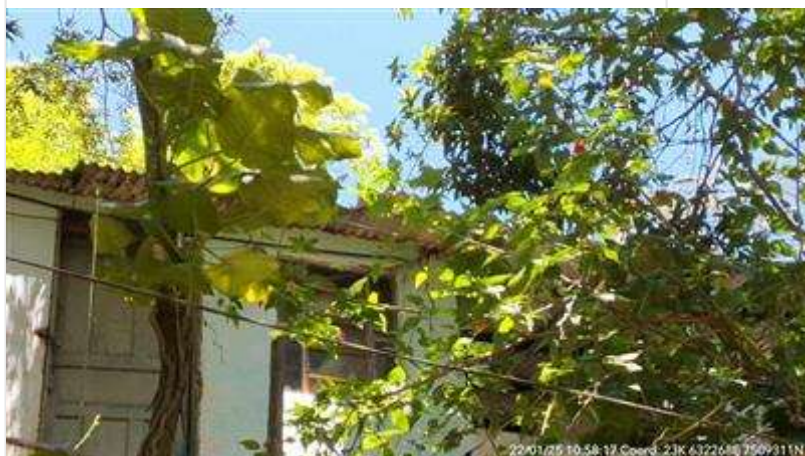
Foto\_Trincas\_em\_moradias-20250122-135816.jpg

Foto Trincas em moradias

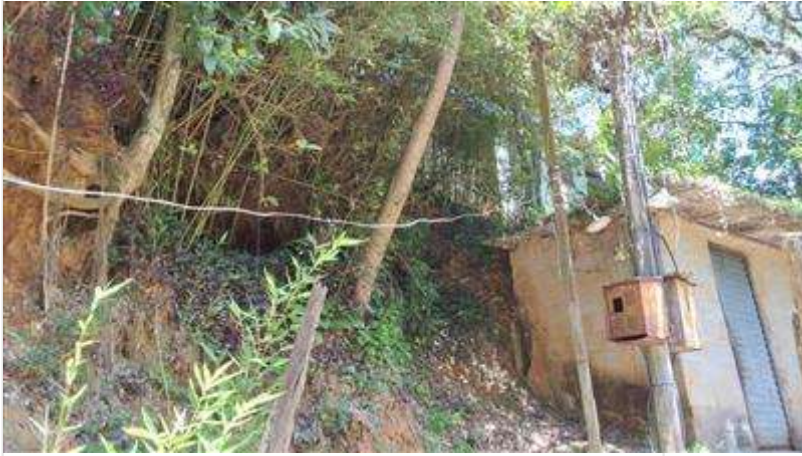
Foto\_Vegetacao\_postes\_inclinadas\_tombados-20250122-135...

Foto Vegetação/postes inclinadas/tombados

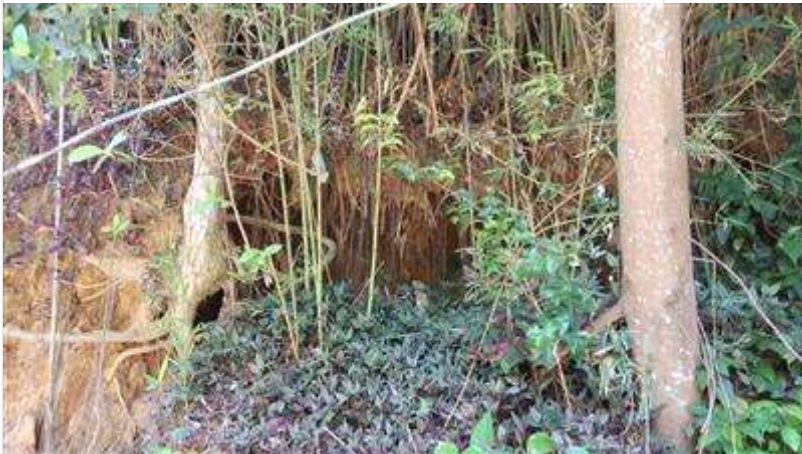
Foto\_Angulos\_negativos-20250122-135842.jpg

Foto Ângulos negativos

**Setor localizado em encosta relativamente baixa, com casas situadas entre taludes de cortes múltiplos apresentando feições erosivas e ângulo negativo em face do talude voltado ao acesso às moradias.**

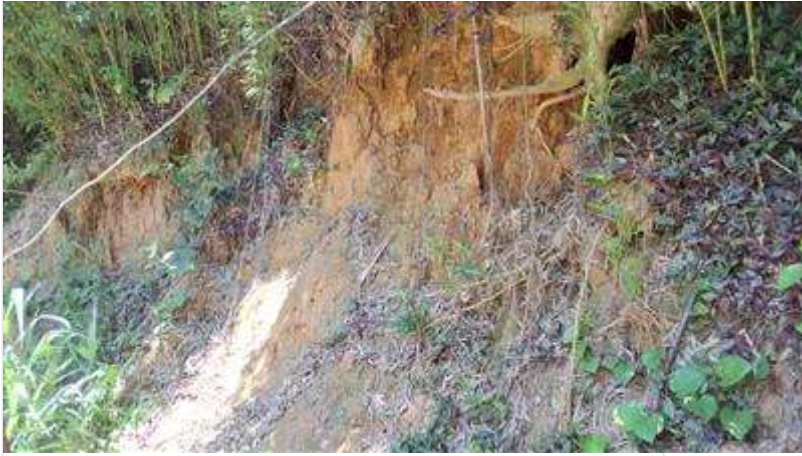
Foto\_Erosao\_Laminar-20250122-135852.jpg

## Foto Erosão Laminar

**Apenas processo erosivo observado**

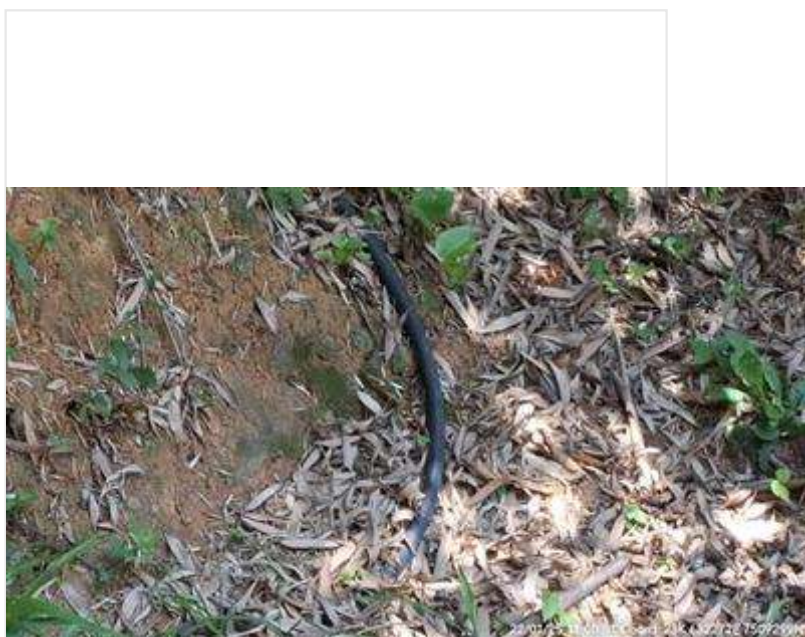
Foto\_agua-20250122-140050.jpg

**Concentração de água em superfície (enxurrada)**

- **Inexistente**
