## FICHA DE CAMPO

**MD\_Gaudência\_229**

**MD\_Gaudência\_229\_JP\_TS\_\_4**

**Santa Rosa**

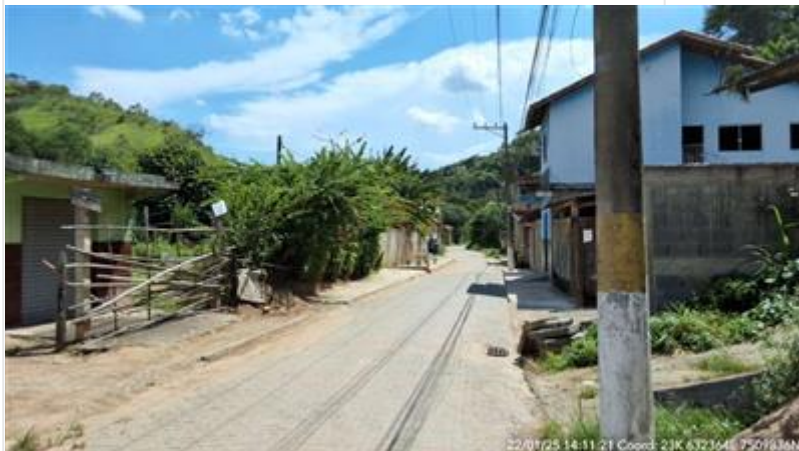
Foto do acesso:

**Veicular**

**Pavimentado**

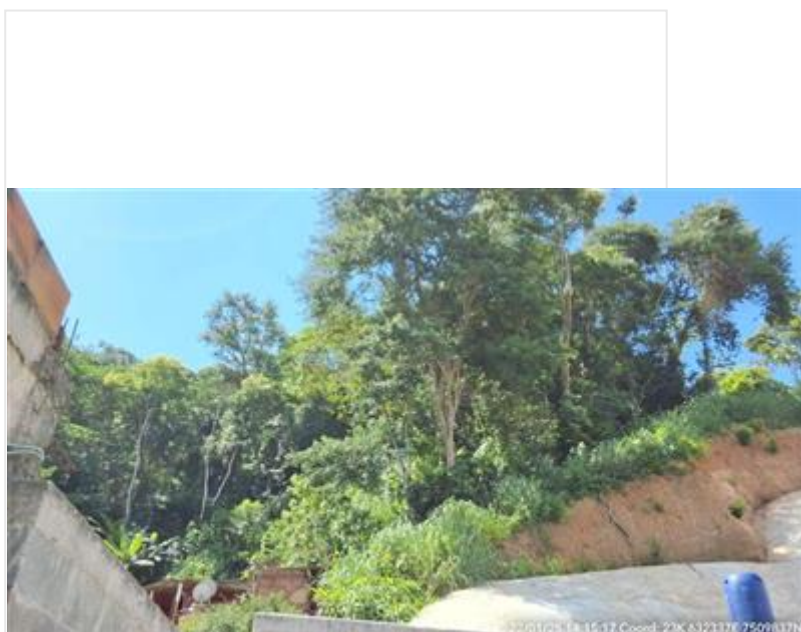
Foto da encosta natural:

**50 – 100m**

**50**

**Encosta com cicatriz de deslizamento pretérito com obra de contenção de grande porte**

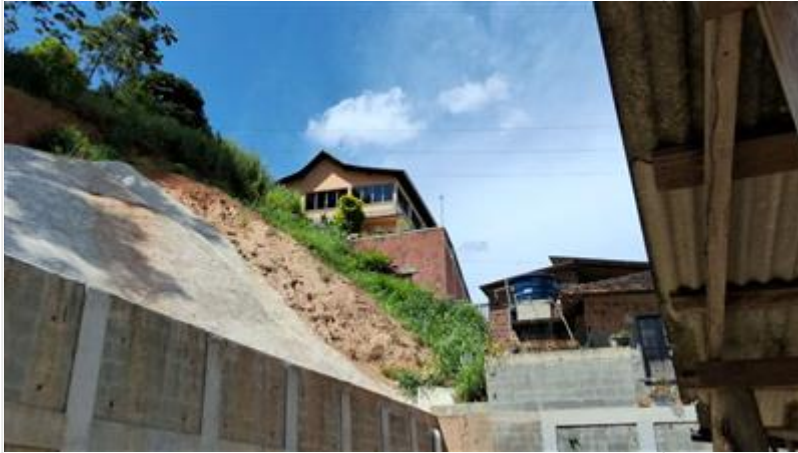
Foto do talude de cortes múltiplos:

**5 - 20m**

**90**

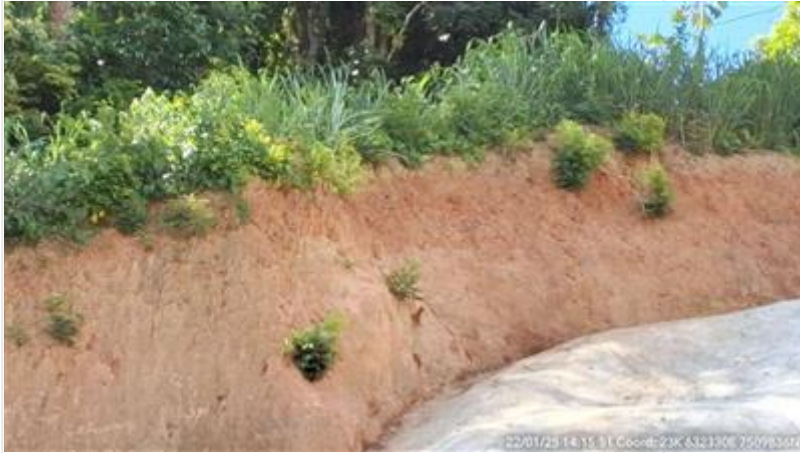
Foto do material predominante:

- **Solo residual**

**Pacote espesso de solo residual**

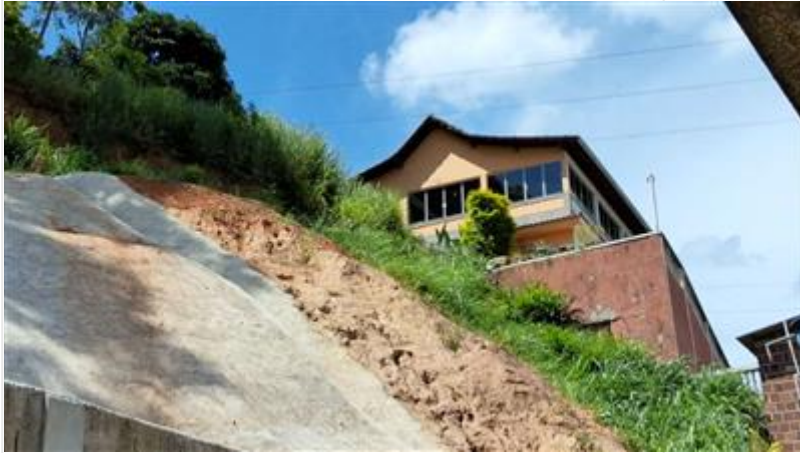
Foto Distância talude – casa

**Nulo**

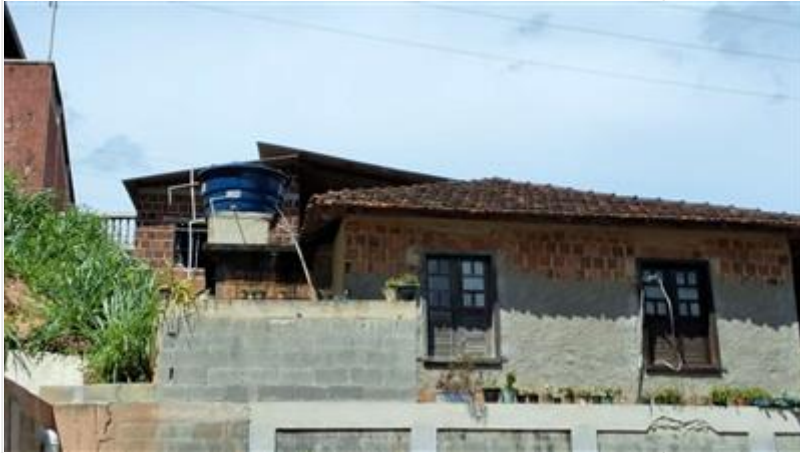
Foto do Vulnerabilidade:

**Alvenaria**

**Média: Danos esperados relacionados a trincas e colapso parcial nas paredes**

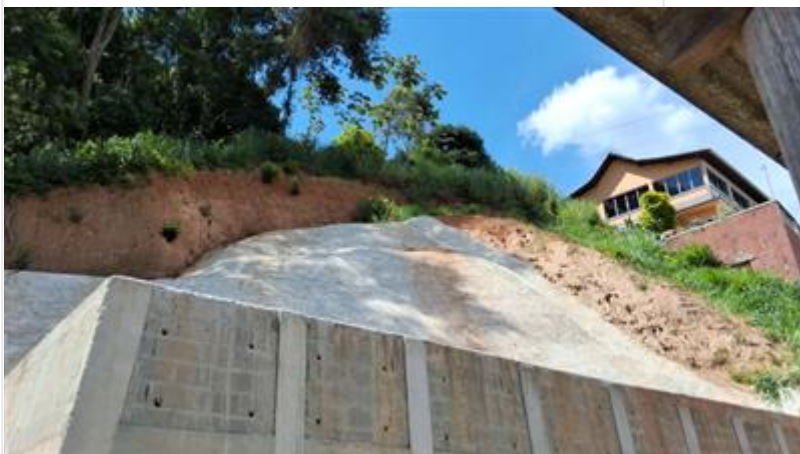
Foto Cicatrizes

- **Erosão laminar**
- **Cicatrizes**

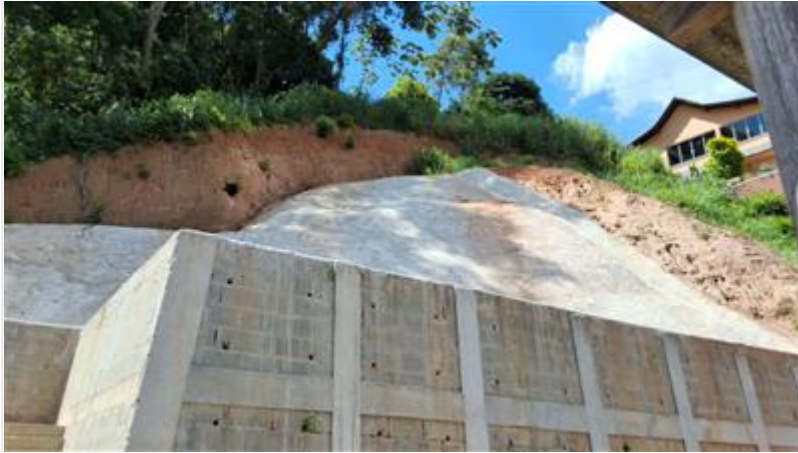
Foto do deslizamentos:

**Planar**

**Moradores relatam movimentos de massa no local ao longo de 30 anos, até que em fevereiro de 2024 houve o deslizamento maior, alcançando o meio do quintal da residência afastada da encosta.**

**A encosta possui um histórico de movimentos de massa ao longo de 30 anos, com um deslizamento de grande porte ocorrido, mas sem impacto em imóveis. As residências próximas à cicatriz estão muito encaixadas sobre taludes de cortes verticais, com solo exposto em algumas áreas. A casa atingida em 2024 realizou uma obra de contenção em seu lado do terreno, o que ajuda a mitigar os riscos para a residência.**

- **Sirenes**
- **Nudec**
- **Sinalização e Orientação de Alerta**
- **Educação e Conscientização da população**

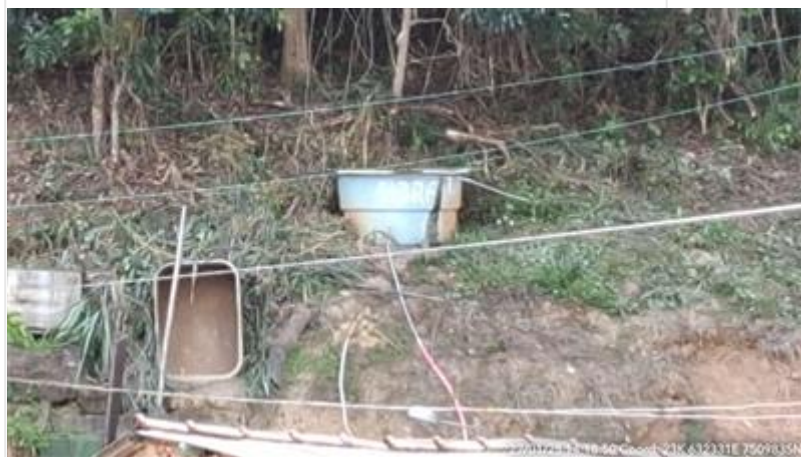
Foto da presença de água:

**Concentração de água em superfície (enxurrada)**

- **Precário**

**Sem mina aparente**
