## FICHA DE CAMPO

**MD\_Gaudência\_229**

**MD\_Gaudência\_229\_JP\_TS\_\_5**

**Santa Rosa**

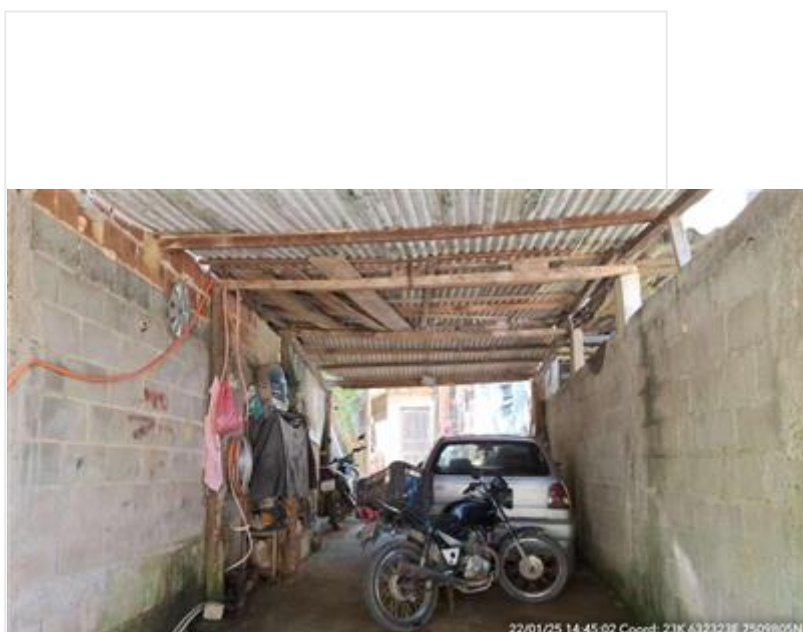
Foto do acesso:

**A pé**

**Servidão**

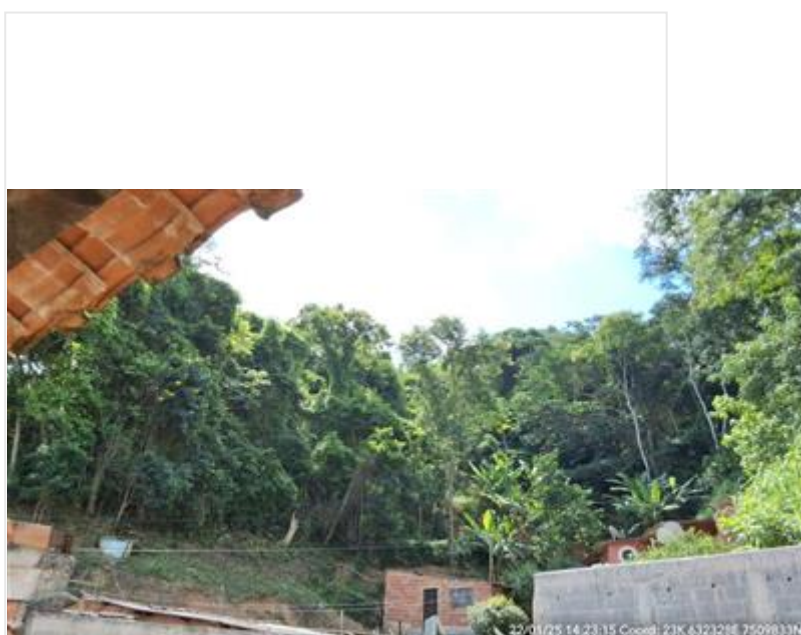
Foto da encosta natural:

**50 – 100m**

**60**

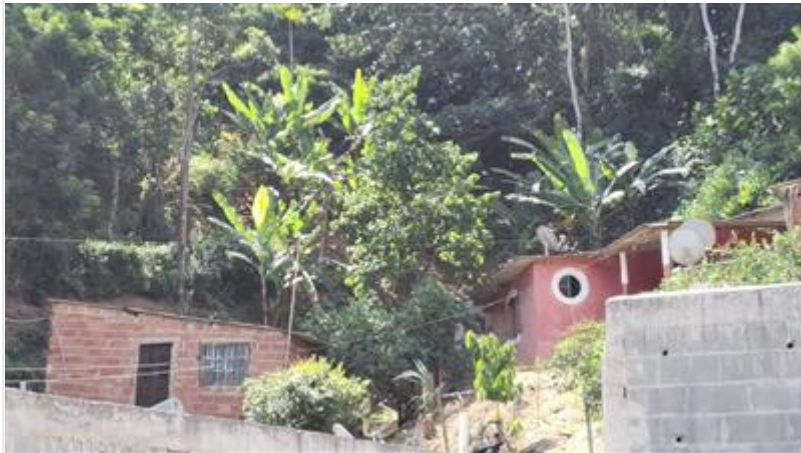
Foto do talude de cortes múltiplos:

**1 - 5m**

**90**

**Casas situadas em área de drenagem, com taludes de cortes verticais e vegetação densa**

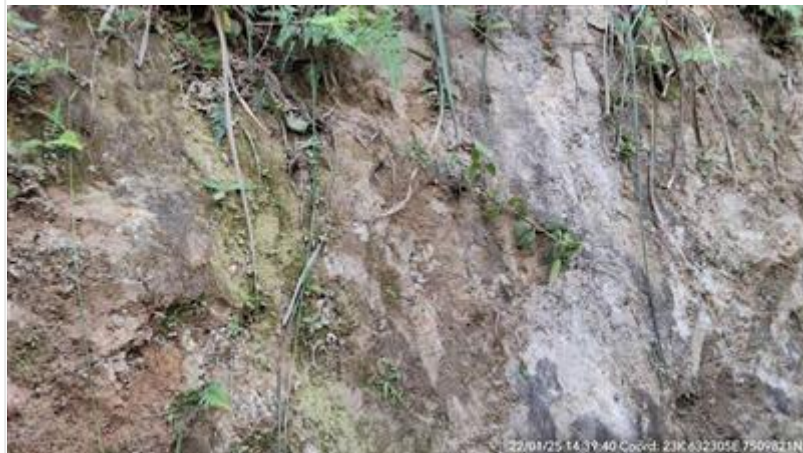
Foto do material predominante:

**Rocha alterada na base da encosta com camada de solo residual do meio para o topo**

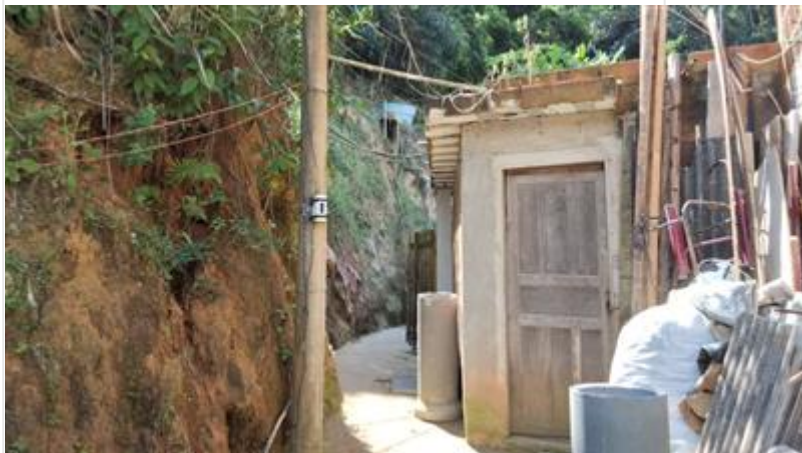
Foto Distância talude – casa

**1 - 2m**

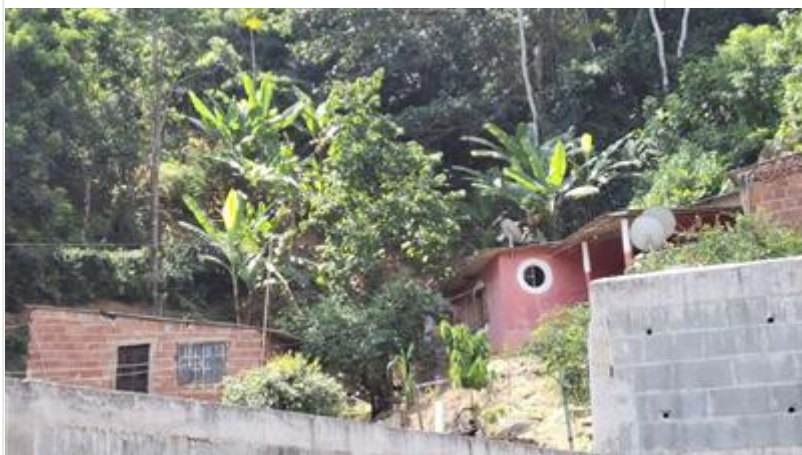
Foto Distância topo do talude - base da casa

**1 - 2m**

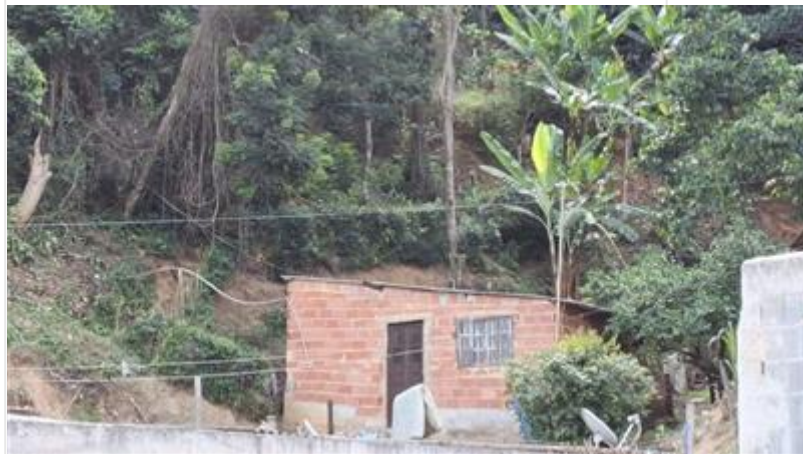
Foto do Vulnerabilidade:

**Alta: Danos estruturais esperados com excessivas deformações das estruturas, colapso parcial dos domicílios**

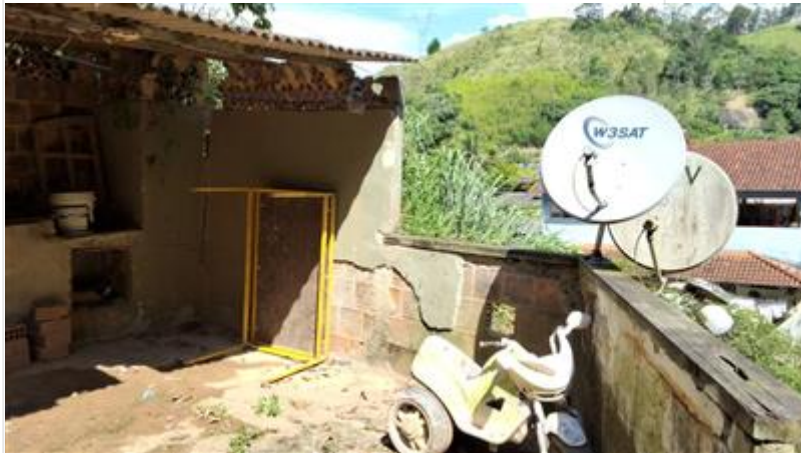
### Foto Muros inclinados

- **Cicatrizes**
- **Erosão laminar**
- **Muros inclinados**

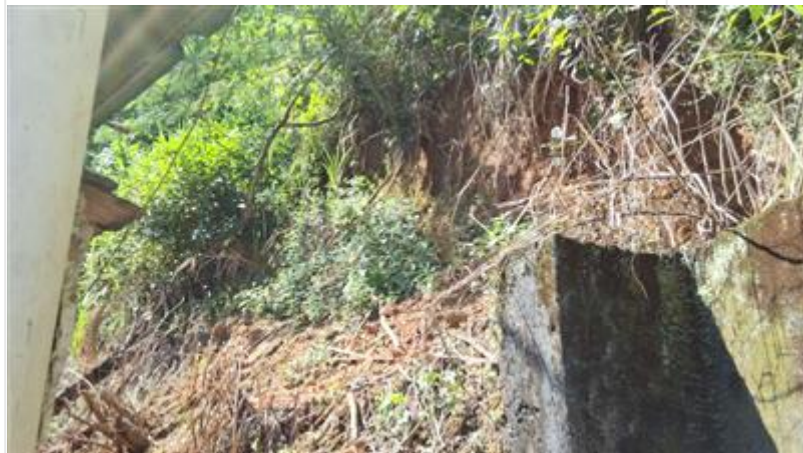
Foto do deslizamentos:

**Planar**

**Deslizamento planar nos fundos da residência situada ao fundo da drenagem, com material atingindo a residência sem causar danos.**

**Muito Alto**

- **Sirenes**
- **Nudec**
- **Sinalização e Orientação de Alerta**
- **Educação e Conscientização da população**

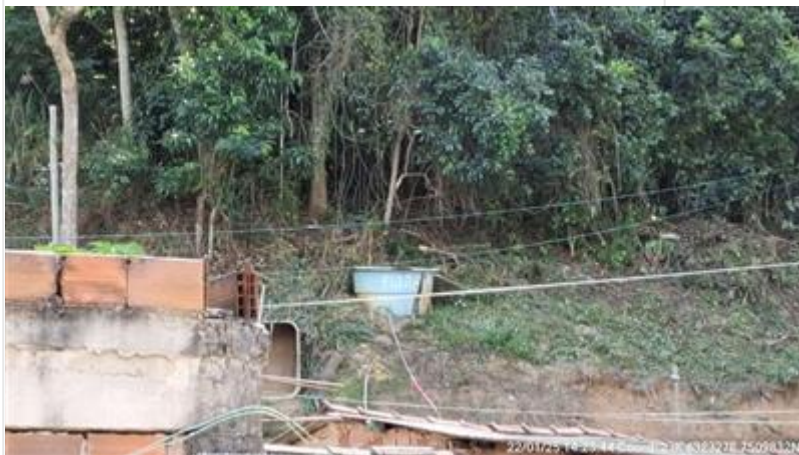
Foto da presença de água:

**Concentração de água em superfície (enxurrada)**

- **Inexistente**
