## FICHA DE CAMPO

**MD\_Gaudência\_229**

**MD\_Gaudência\_229\_JP\_TS\_\_6**

**Santa Rosa**

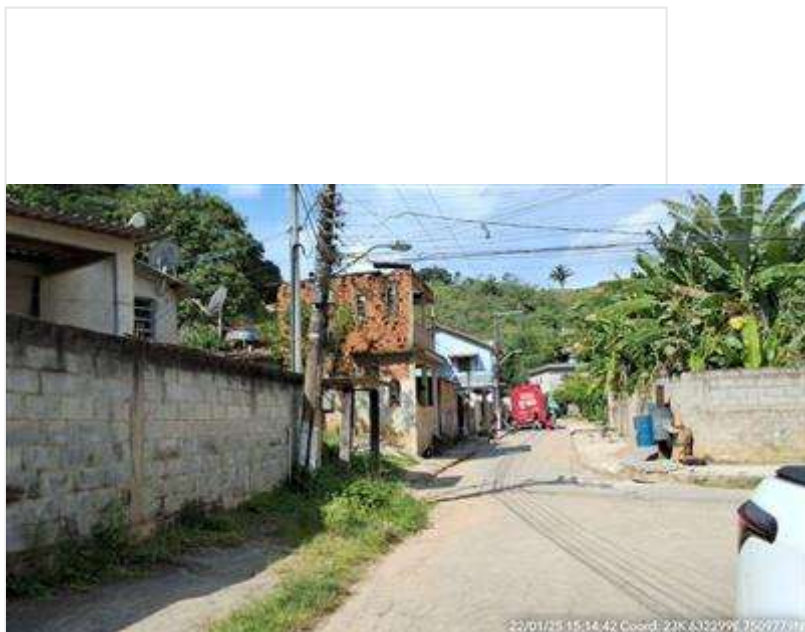
Foto\_acesso-20250122-181441.jpg

**Veicular**

**Pavimentado**

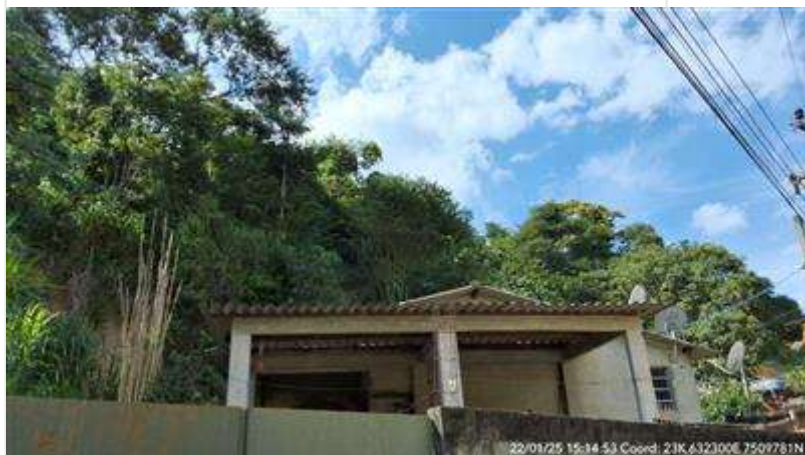
Foto\_encos\_nat-20250122-181453.jpg

**100 - 150m**

**75**

**Encosta alta e bastante inclinada para a sua base que suaviza para o topo. Talude de corte único na base. Área próxima a drenagem natural**

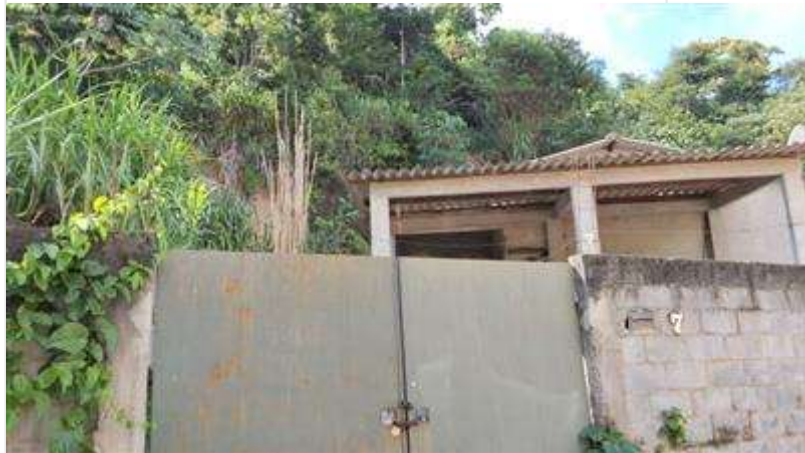
Foto\_cort\_un-20250122-181459.jpg

**5 - 20m**

**90**

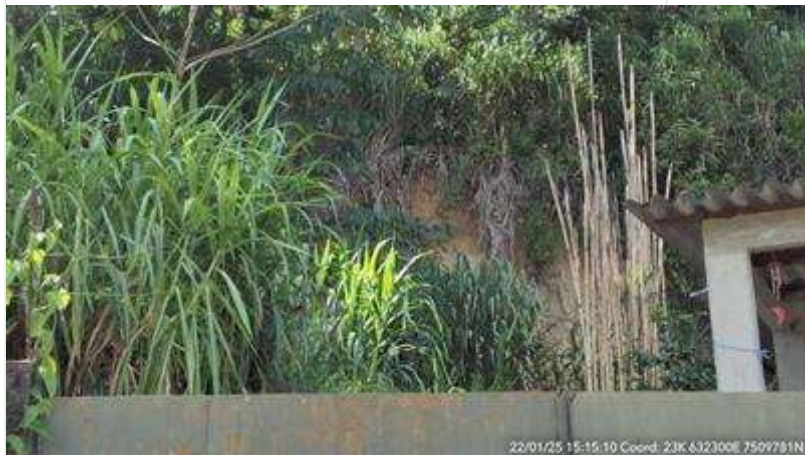
Foto\_material-20250122-181509.jpg

**Solo residual arenoso**

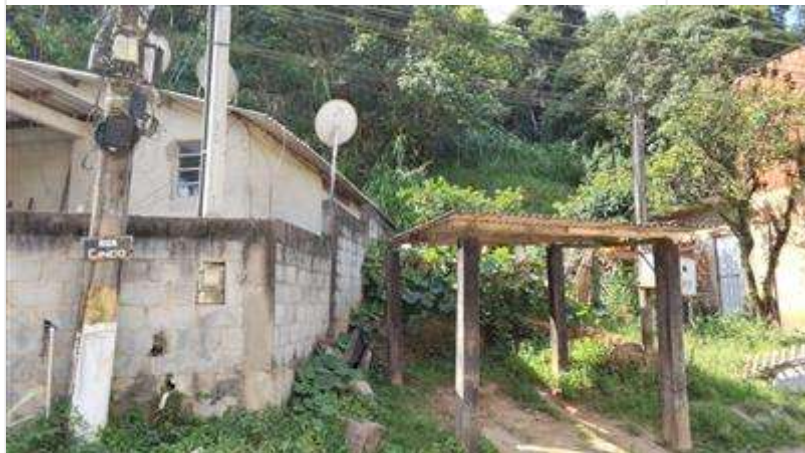
Foto\_talude\_casa-20250122-181532.jpg

**1 - 2m**

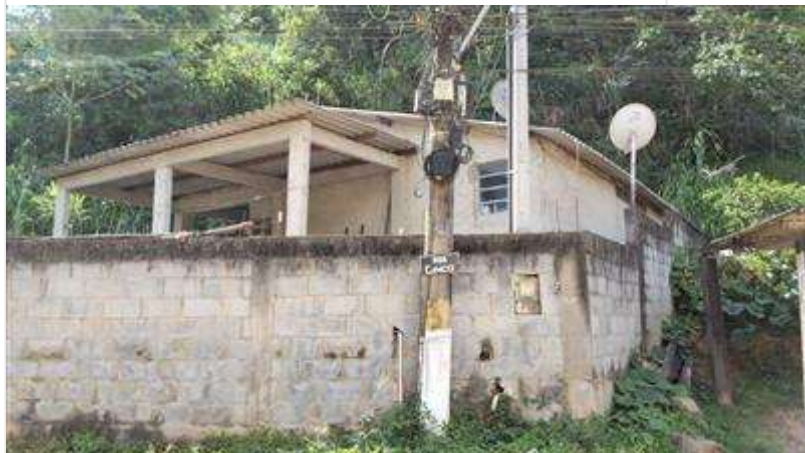
Foto\_vulnerabilidade-20250122-181540.jpg

**Alvenaria**

**Média: Danos esperados relacionados a trincas e colapso parcial nas paredes**

- **Sirenes**
- **Nudec**
- **Sinalização e Orientação de Alerta**
- **Educação e Conscientização da população**

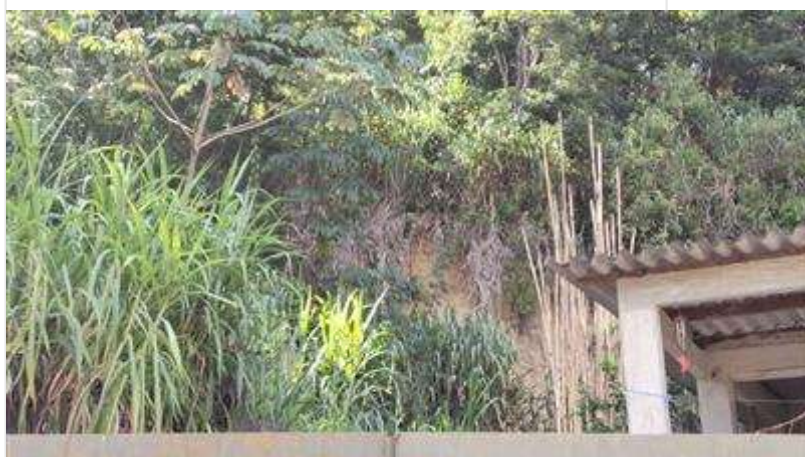
Foto\_Erosao\_Laminar-20250122-181601.jpg

- **Erosão laminar**

**Terreno com solo exposto em face de talude e com feição erosiva. Há uma porção do talude cimentado que pode indicar algum movimento preterito.**

**Casa próxima a talude verticalizado em base de encosta natural alta e íngreme. Foi observado solo exposto com processo erosivo ativo.**
