## FICHA DE CAMPO

**MD\_Gaudência\_229**

**MD\_Gaudência\_229\_JP\_TS\_\_7**

**Quatro, 237**

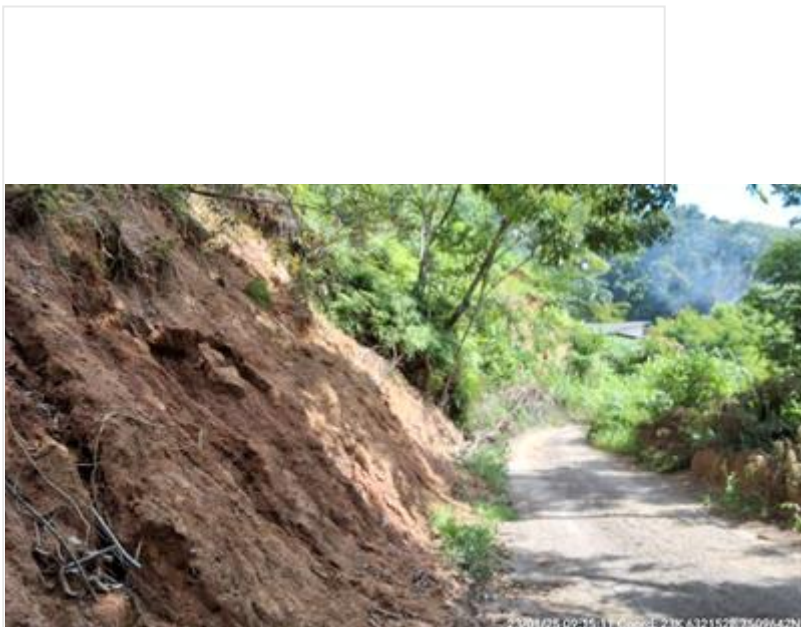
Foto do acesso:

**Veicular**

**Não Pavimentado**

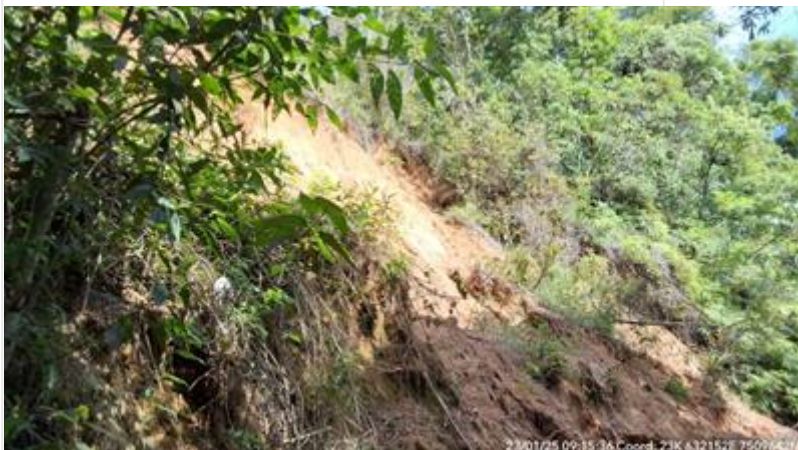
Foto da encosta natural:

**50 – 100m**

**70**

**Encosta natural alta e íngreme com talude de corte de via em sua base**

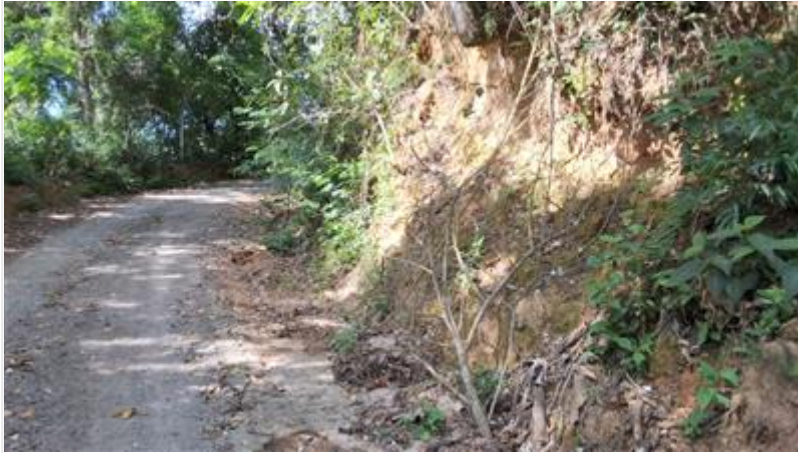
Foto do talude de corte único:

**5 - 20m**

**80**

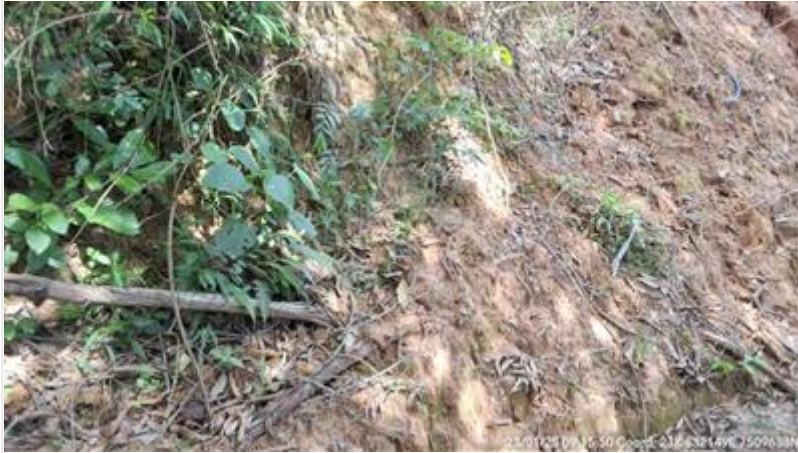
Foto do material predominante:

**Solo residual.**

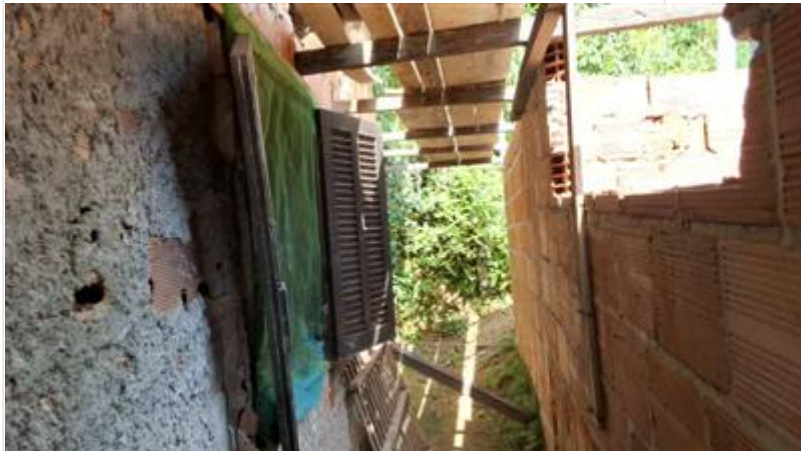
Foto Distância talude – casa

**1 - 2m**

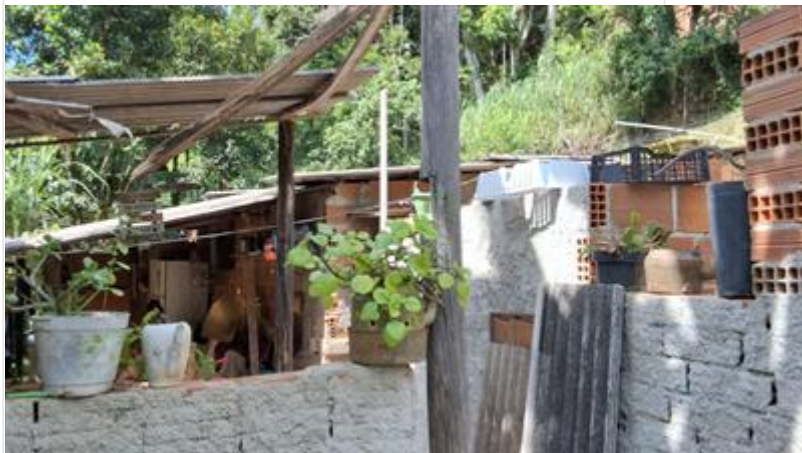
Foto do Vulnerabilidade:

**Alta: Danos estruturais esperados com excessivas deformações das estruturas, colapso parcial dos domicílios**

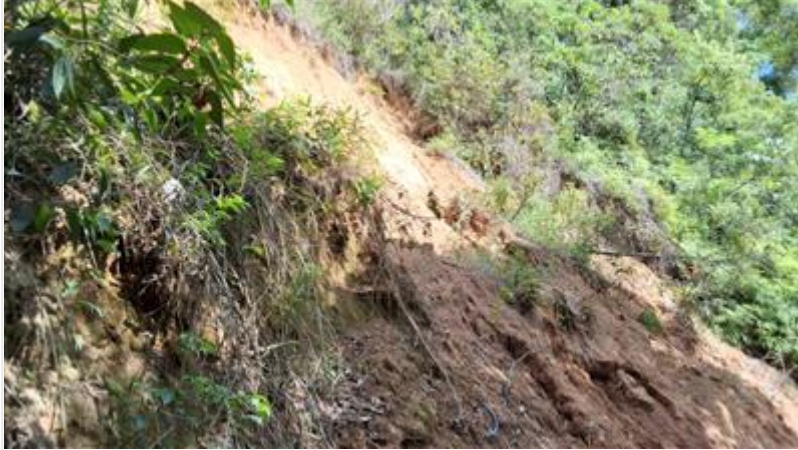
Foto do deslizamentos:

**Deslizamento em via com muito material a ser mobilizado que interdita via e atingiu casas a jusante**

**Deslizamento em via de fevereiro de 2024, que interditou via e atingiu fundos de uma casa a jusante causando colapso parcial da mesma. Está casa ainda sofreu com inundação do rio próximo.**

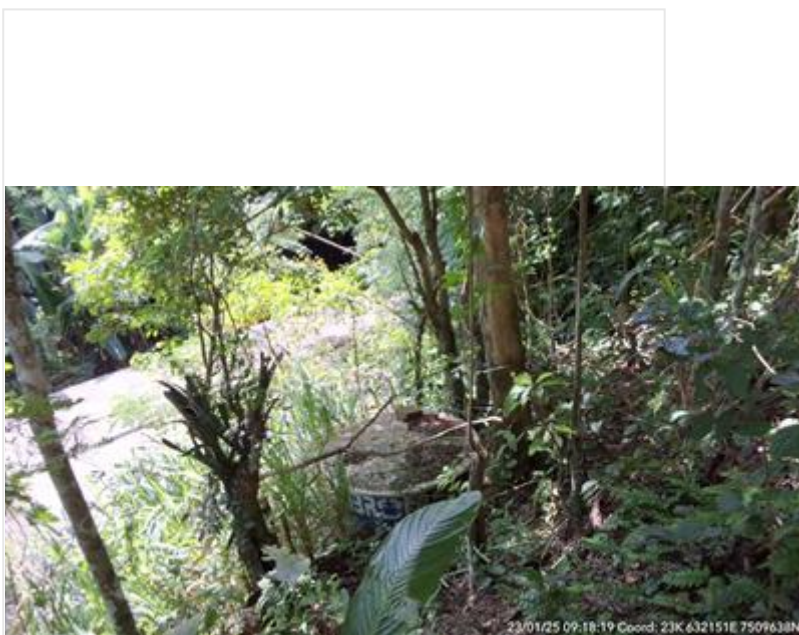
Foto da presença de água:

**Concentração de água em superfície (enxurrada)**

- **Inexistente**

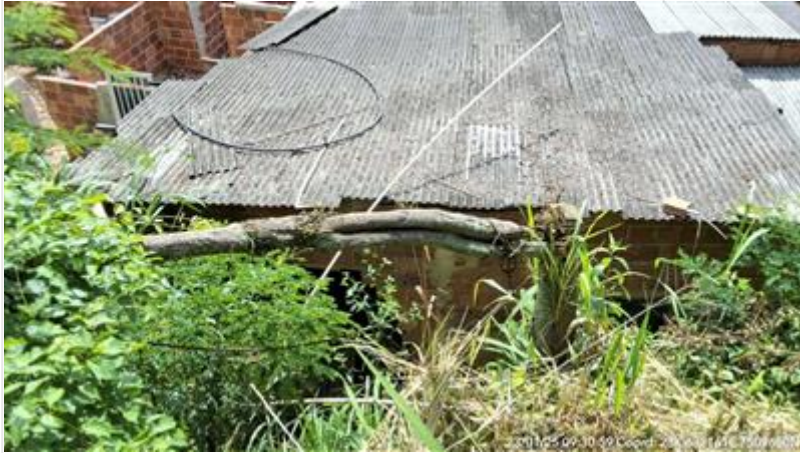
Foto1

**Fundos da residencia, uma das paredes destruida pelo material mobilizado**

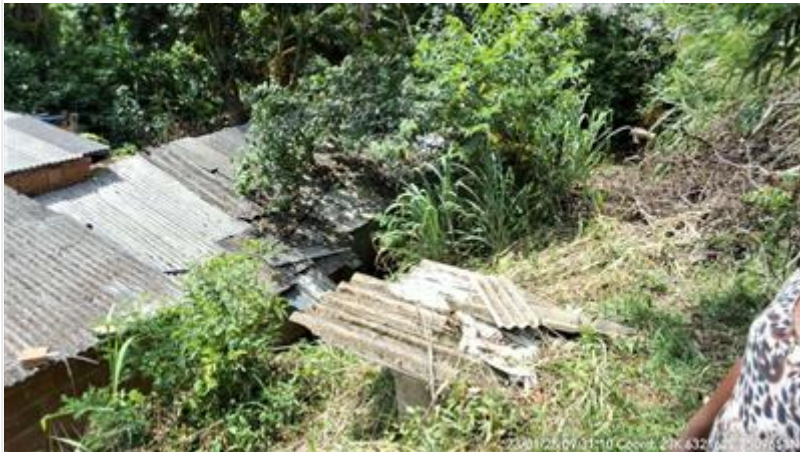
Foto2

**Distancia da moradia para o corte**

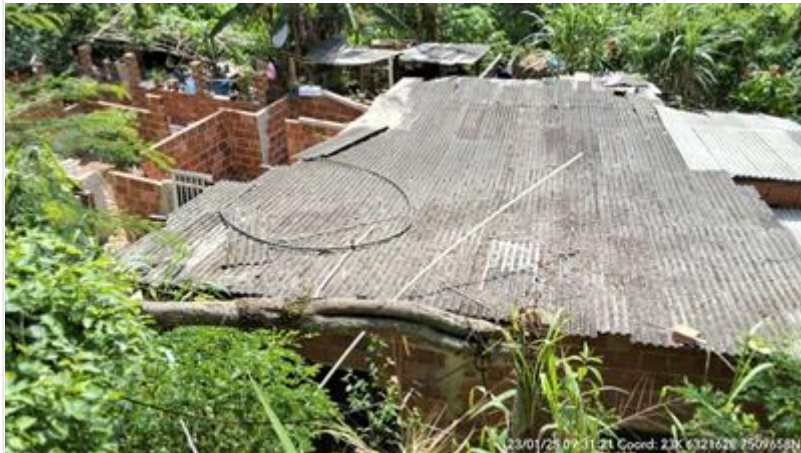
Foto3

**Casa atingida com nova construção ao lado e o rio no fundo da imagem**
