## FICHA DE CAMPO

**MD\_Gaudência\_229**

**MD\_Gaudência\_229\_JP\_TS\_\_8**

**Santa Rosa**

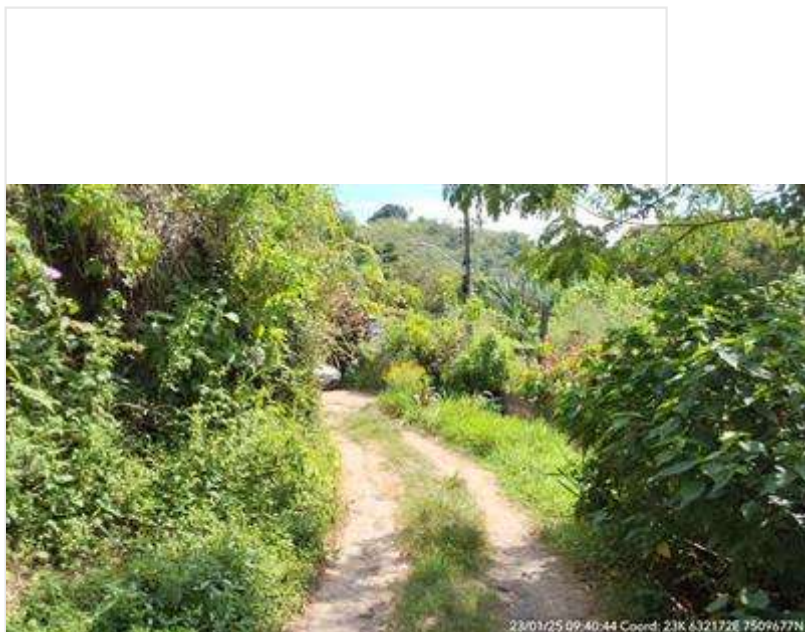
Foto do acesso:

**Veicular**

**Não Pavimentado**

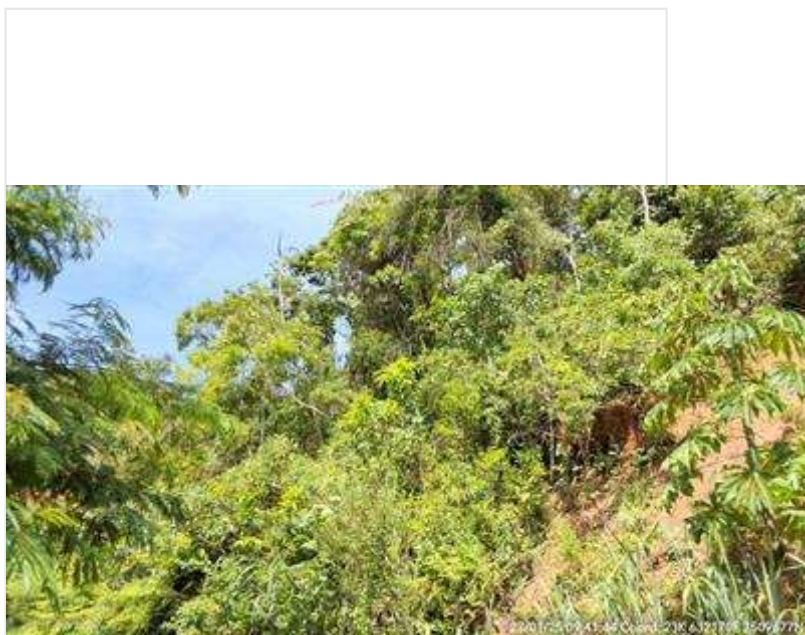
Foto da encosta natural:

**50 – 100m**

**60**

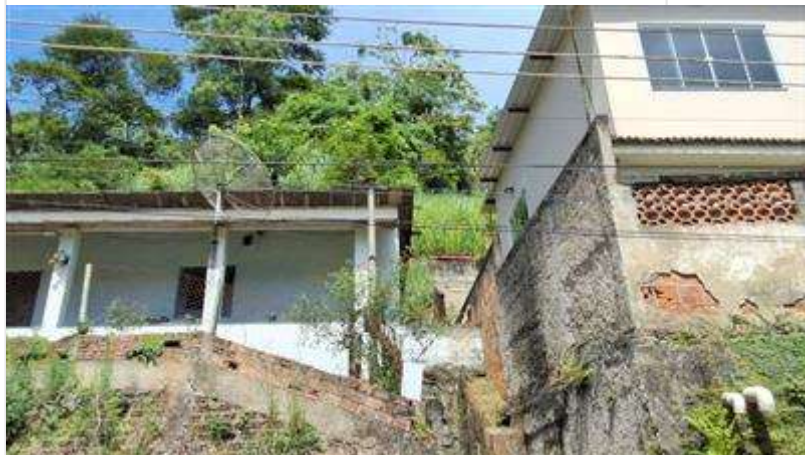
Foto do talude de corte único:

**5 - 20m**

**80**

**Talude de corte verticalizado, com muro para contenção nos fundos da residencia**

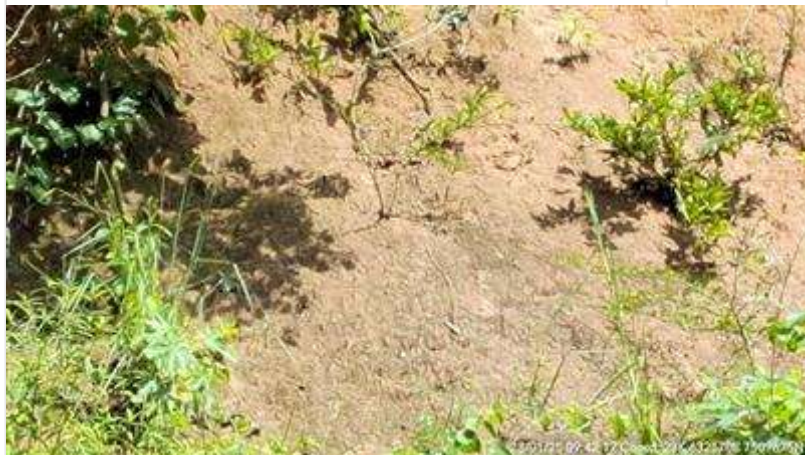
Foto do material predominante:

- **Solo residual**

**Camada de solo residual.**

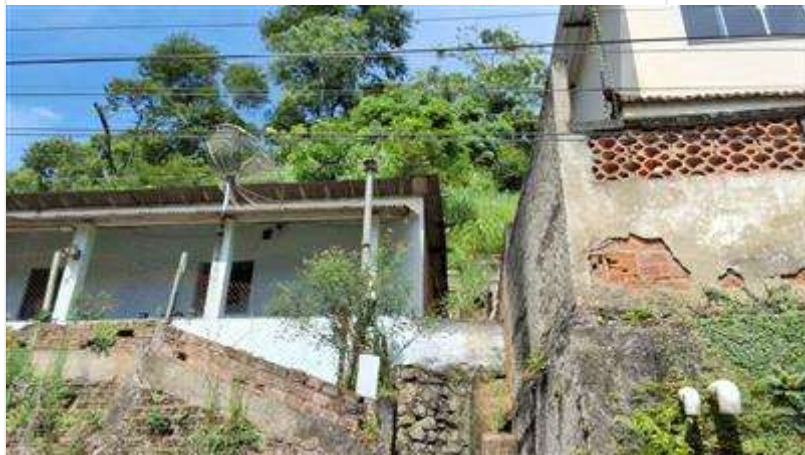
Foto Distância talude – casa

**1 - 2m**

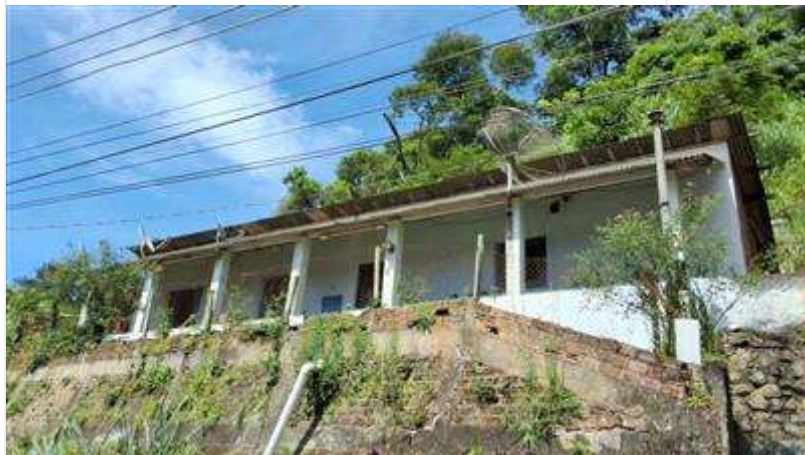
Foto do Vulnerabilidade:

**Alvenaria**

**Média: Danos esperados relacionados a trincas e colapso parcial nas paredes**

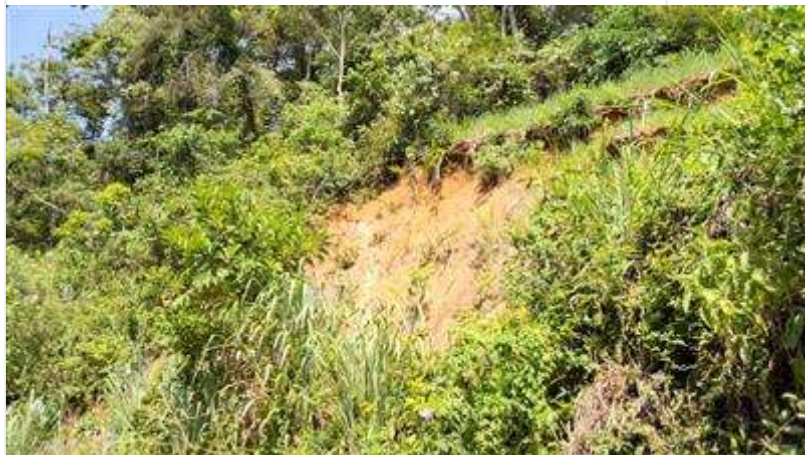
Foto do deslizamentos:

**Planar**

**Deslizamento planar de solo residual em direção à via e aos fundos de residência**

**Sim**

**Área atingida por deslizamento em via. Os fundos das moradias apresentam feições erosivas ativas, inclusive em porção de solo exposto sobre muro de contenção. A encosta como um todo apresenta diversos pontos de deslizamento.**

- **Sirenes**
- **Nudec**
- **Educação e Conscientização da população**
- **Sinalização e Orientação de Alerta**

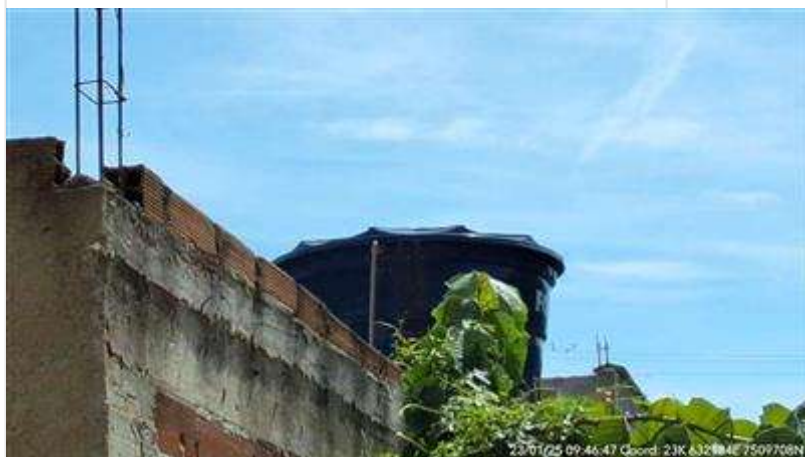
Foto da presença de água:

**Concentração de água em superfície (enxurrada)**

- **Inexistente**
