## FICHA DE CAMPO

**MD\_Gaudência\_229**

**MD\_Gaudência\_229\_JP\_TS\_\_9**

**Quatro, 186**

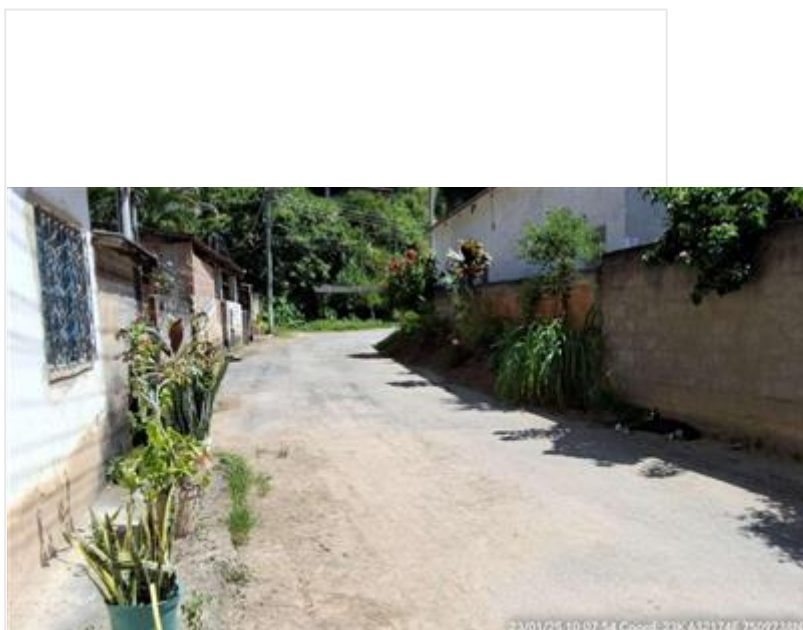
Foto do acesso:

**Veicular**

**Pavimentado**

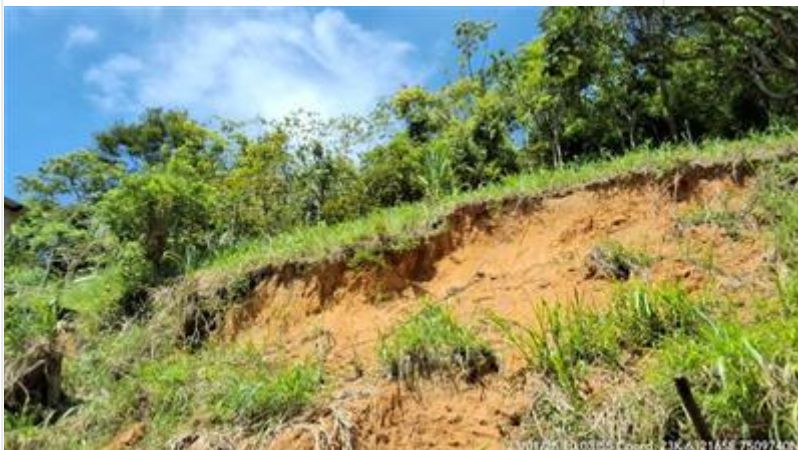
## Foto da encosta natural:

**50 – 100m**

**75**

**Encosta íngreme e alta, com corte único verticalizado na base para construção de moradia**

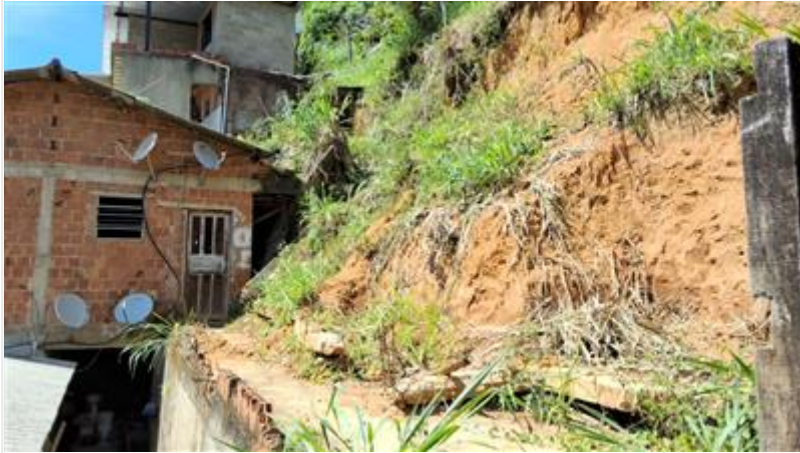
Foto do talude de corte único:

**5 - 20m**

**85**

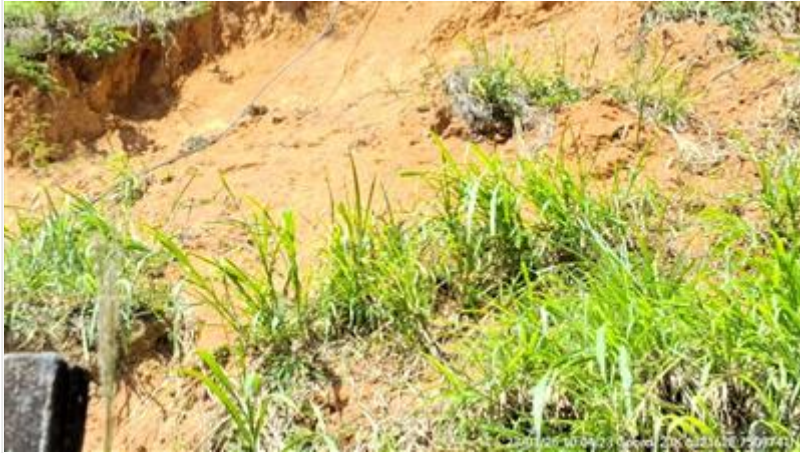
Foto do material predominante:

- **Solo residual**

**Solo residual.**

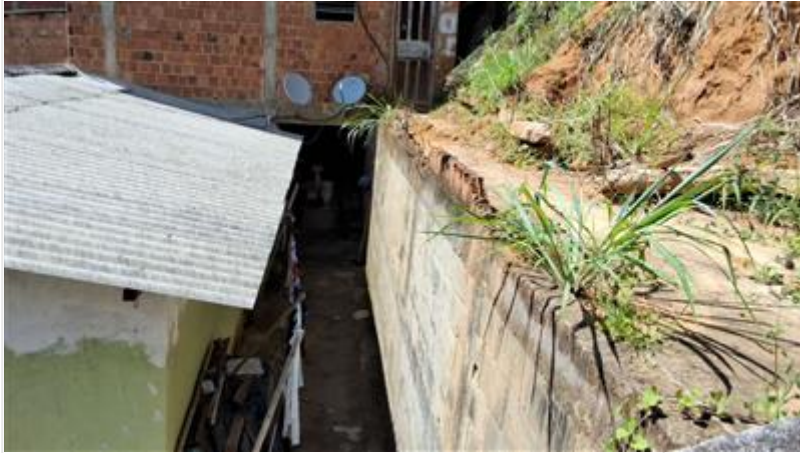
Foto Distância talude – casa

**3 - 4m**

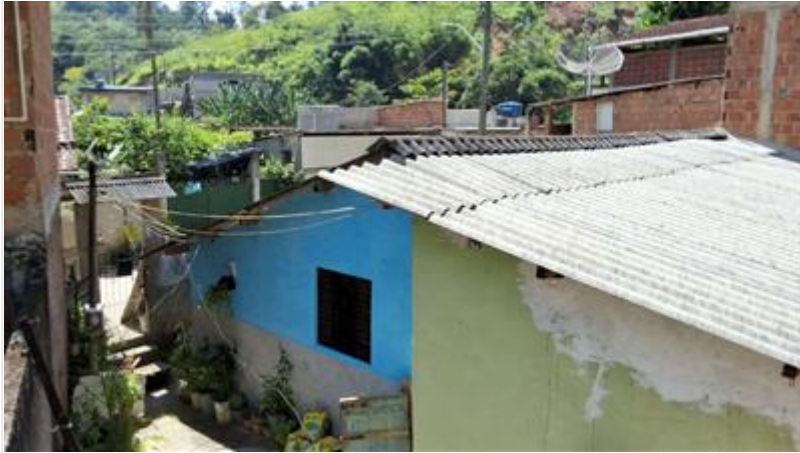
Foto do Vulnerabilidade:

**Alvenaria**

**Alta: Danos estruturais esperados com excessivas deformações das estruturas, colapso parcial dos domicílios**

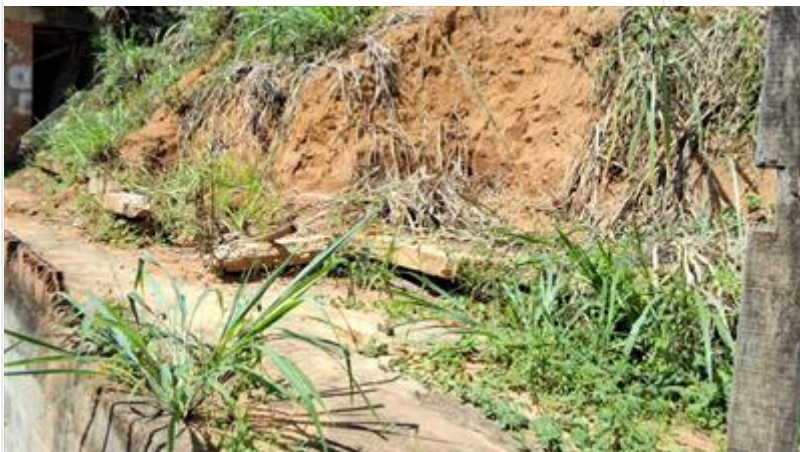
Foto Estrutura colapsada

- **Erosão laminar**
- **Cicatrizes**
- **Ângulos negativos**
- **Estrutura colapsada**

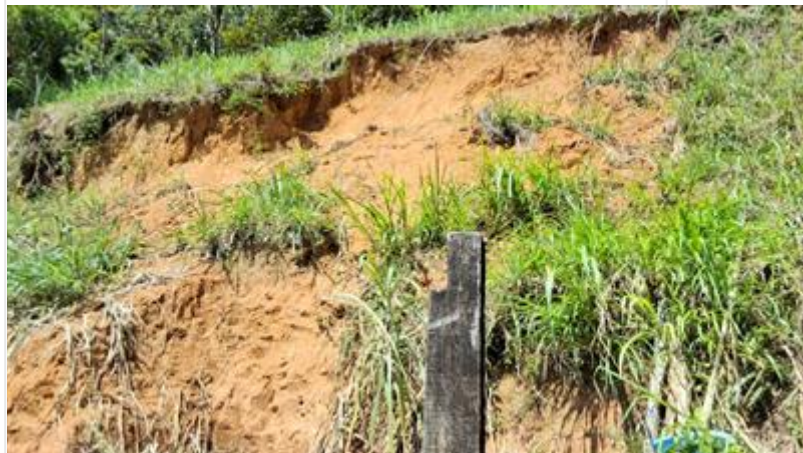
Foto do deslizamentos:

**Planar**

**Deslizamento de fevereiro de 2024 que destruiu um muro e uma edificação**

**Deslizamento de fevereiro de 2024 que destruiu um muro e uma edificação. Já havia um muro de contenção na base do talude, porém o material mobilizado superou o muro, destruindo a edificação a jusante. Há ainda escadaria hidráulica no local, que segundo o morador, redireciona o fluxo de água em períodos chuvosos, durante a vistoria foi vista que estava obstruída.**

- **Sirenes**
- **Nudec**
- **Sinalização e Orientação de Alerta**
- **Educação e Conscientização da população**

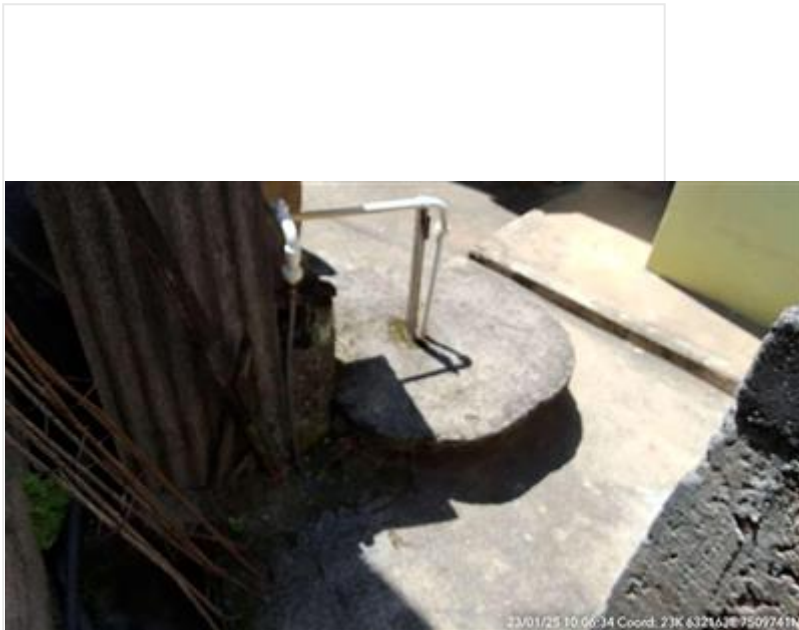
Foto da presença de água:

**Concentração de água em superfície (enxurrada)**

- **Precário**
