## FICHA DE CAMPO

**MD\_Gaudência\_229**

**MD\_Gaudência\_229\_SC\_TB\_\_1**

**Herotildes Victorino de Carvalho, número 97**

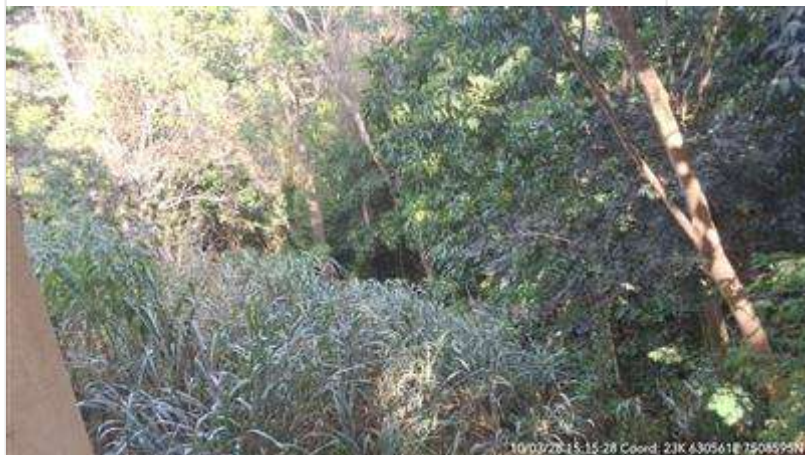
Foto da encosta natural:

**Encosta natural com vegetação densa onde há deposição de aterro no topo.**

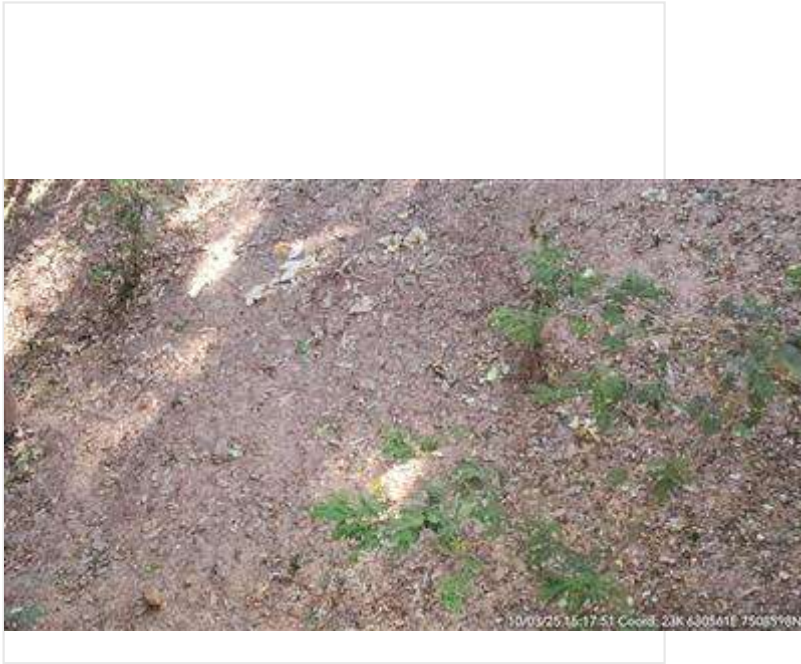
Foto do material predominante:

**Solo residual com sobreposição de aterro (vegetação dificultou a melhor descrição do material).**

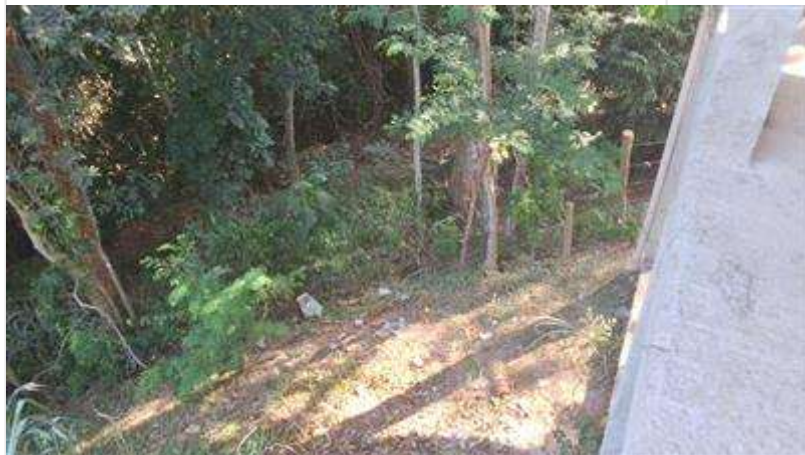
Foto Distância topo do talude - base da casa

**Nulo**

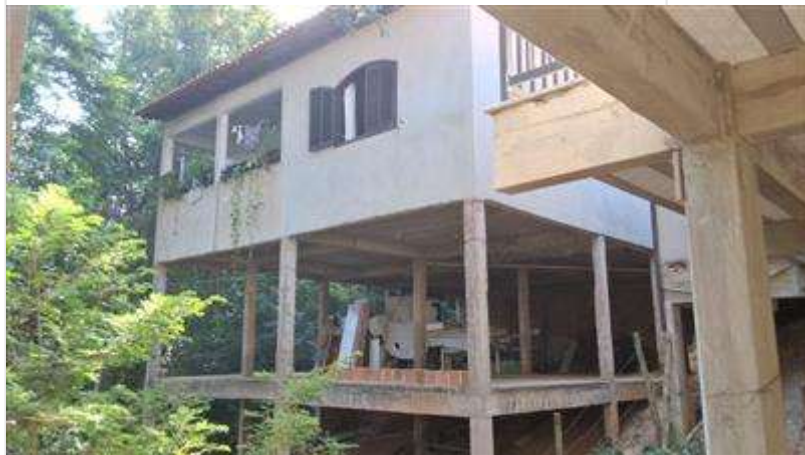
Foto do Vulnerabilidade:

**Média: Danos esperados relacionados a trincas e colapso parcial nas paredes**

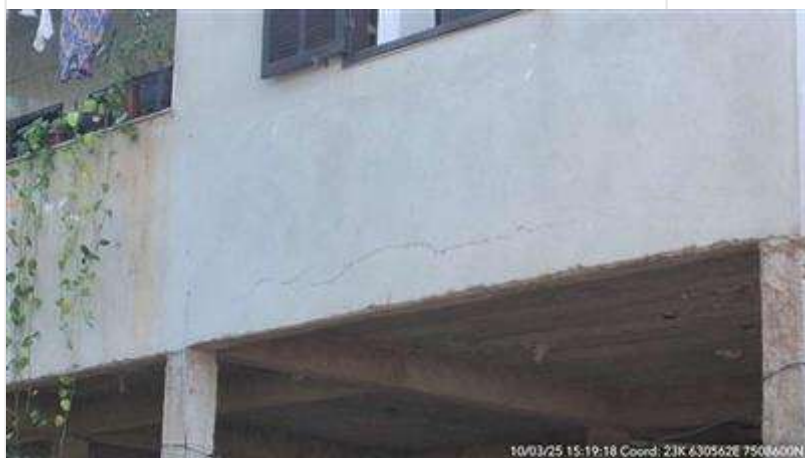
Foto Trincas em moradias

**Setor caracterizado por edificações de média vulnerabilidade estrutural construídas junto a crista de encosta natural, a distância nula, onde foram observadas feições erosivas próximas a estrutura das edificações, espécies arbóreas tombadas e trincas em paredes das moradias. Não foi identificado histórico de movimentos de massa no trecho analisado.**

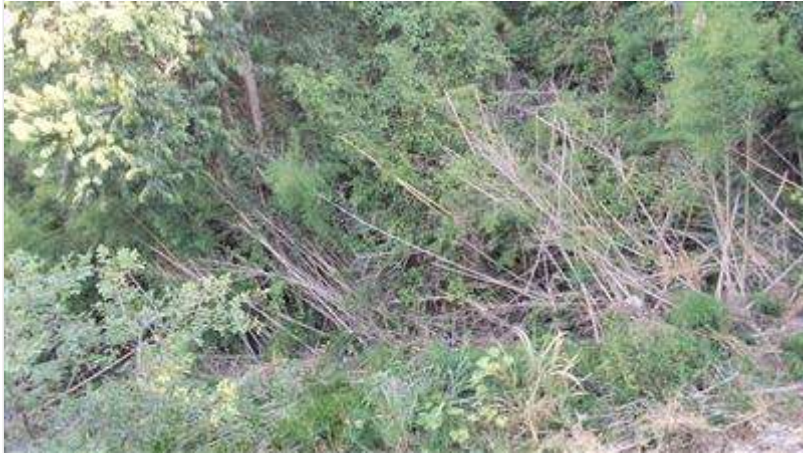
Foto Vegetação/postes inclinadas/tombados

**Foram observados processos erosivos próximos a base de edificações em construção, além de tombamento de espécies arbóreas, não sendo observadas outras feições indicativas de movimentação do terreno.**

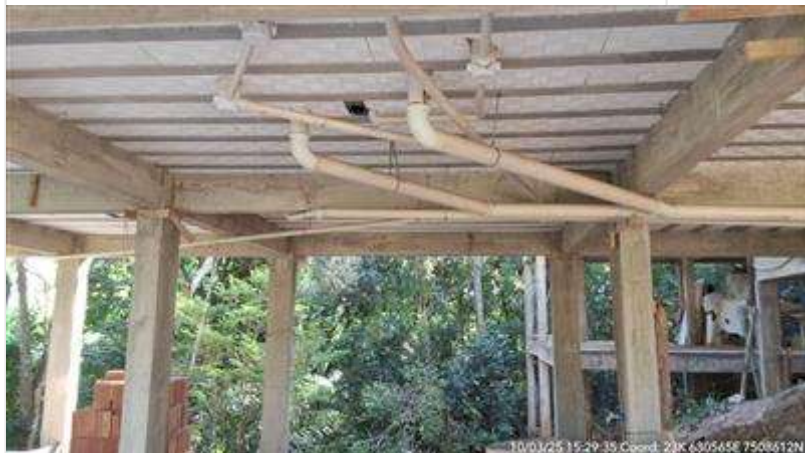
Foto da presença de água:

**Concentração de água em superfície (enxurrada)**

- **Inexistente**

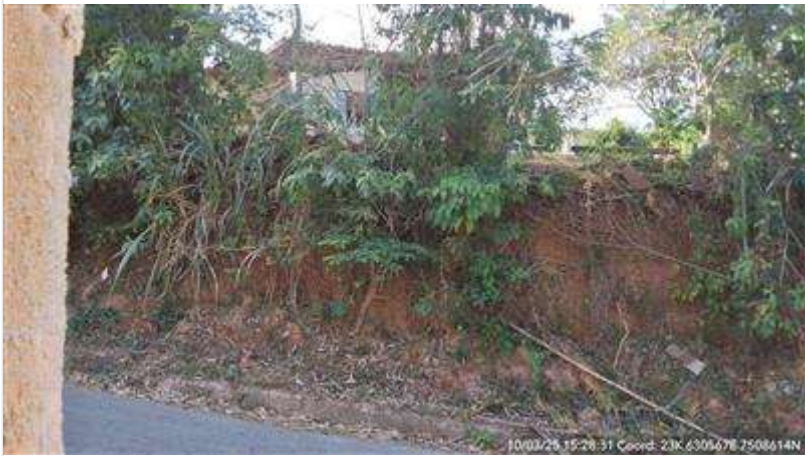
Foto1

**Pequeno talude de corte (cerca de 2 metros de altura), em frente a edificação n 97, com espécies arbóreas de alto porte projetadas para as edificações.**

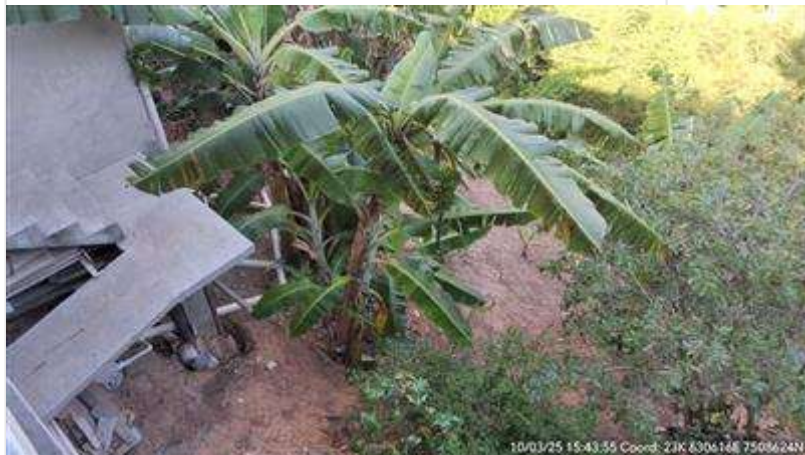
Foto2

**Feições erosivas próximas a edificação (n 105, casa 01) promovendo a exposição de solo no trecho.**

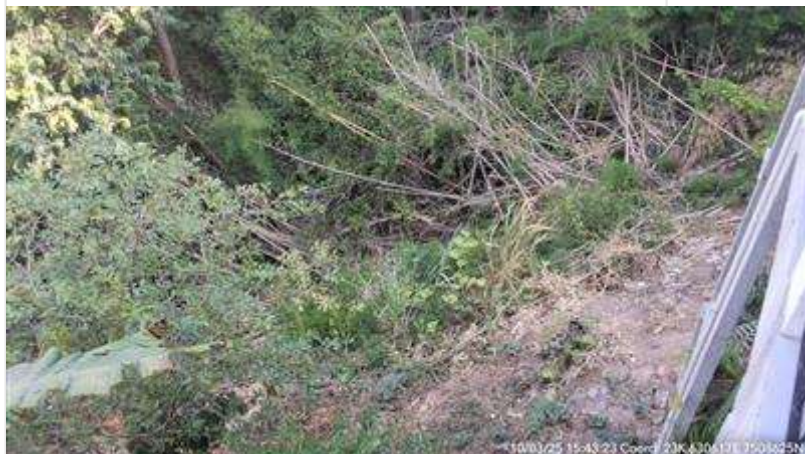
Foto3

**Tombamento de espécies arbóreas na lateral de edificação ( n 105, casa 01).**

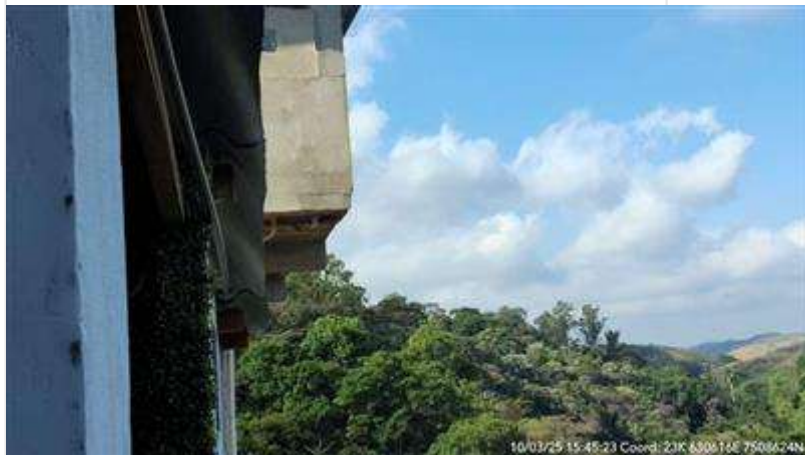
Foto4

**Trinca em edificação construída na crista da encosta.**
