## FICHA DE CAMPO

**MD\_Gaudência\_229**

**MD\_Gaudência\_229\_SC\_TB\_\_2**

**João Vieira, número 379**

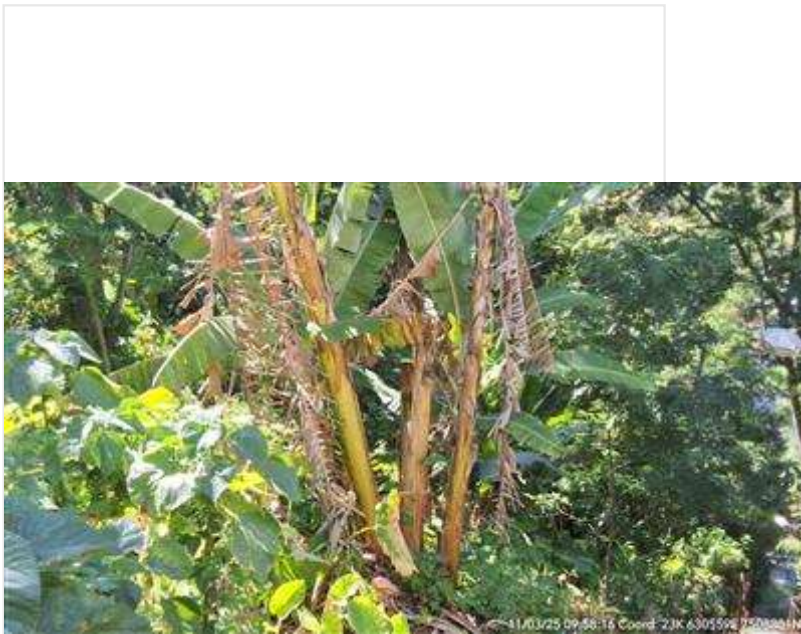
Foto da encosta natural:

**20 - 50m**

**60**

**Trecho superior de encosta natural, com inclinações menos elevadas (50° a 60°), com edificações construídas na crista; trecho inferior, não incluso neste polígono, com inclinações mais elevadas.**

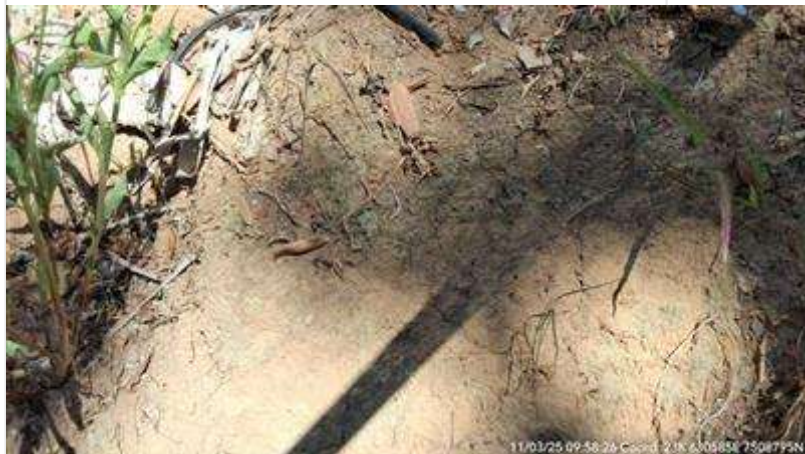
Foto do material predominante:

- **Solo residual**
- **Aterro**

**Solo residual com sobreposição de camada de aterro.**

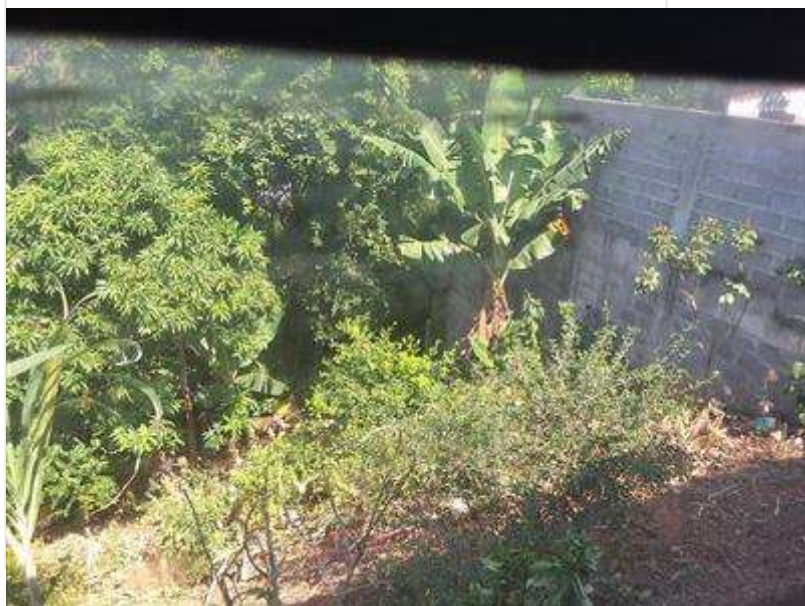
Foto Distância topo do talude - base da casa

**1 - 2m**

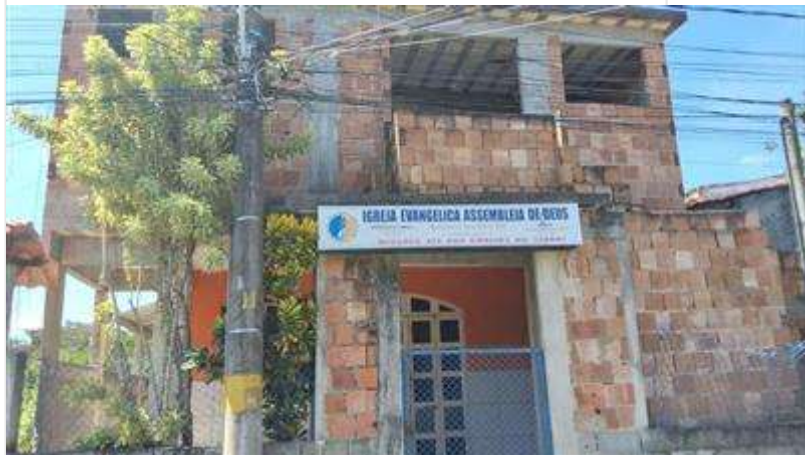
Foto do Vulnerabilidade:

**Alvenaria**

**Alta: Danos estruturais esperados com excessivas deformações das estruturas, colapso parcial dos domicílios**

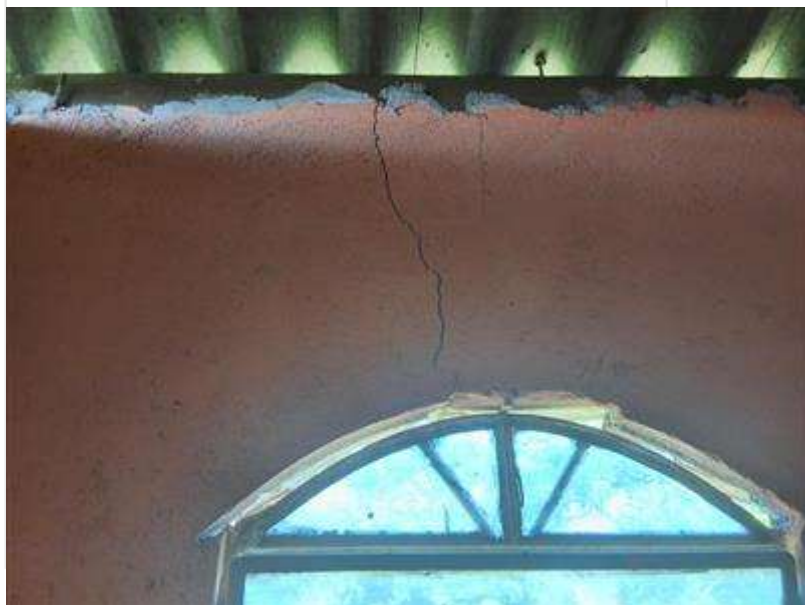
Foto Trincas em moradias

**Setor caracterizado pela presença de edificações de alta vulnerabilidade estrutural construídas junto a crista de encosta, em trechos de inclinações inferiores, a distâncias variando de 1 a 2 metros. Foram observadas feições erosivas e trincas em pavimento de área externa, muro e edificação, evidenciando uma movimentação inicial no terreno.**

- Sirenes
- Nudec
- Sinalização e Orientação de Alerta
- Educação e Conscientização da população

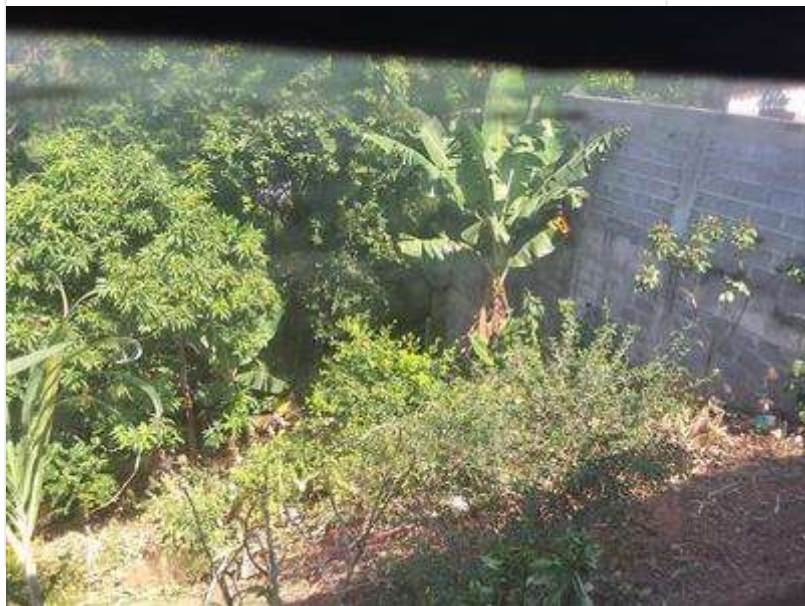
## Foto Erosão Laminar

**Observação de feições erosivas próximas as edificações com exposição de solo.**

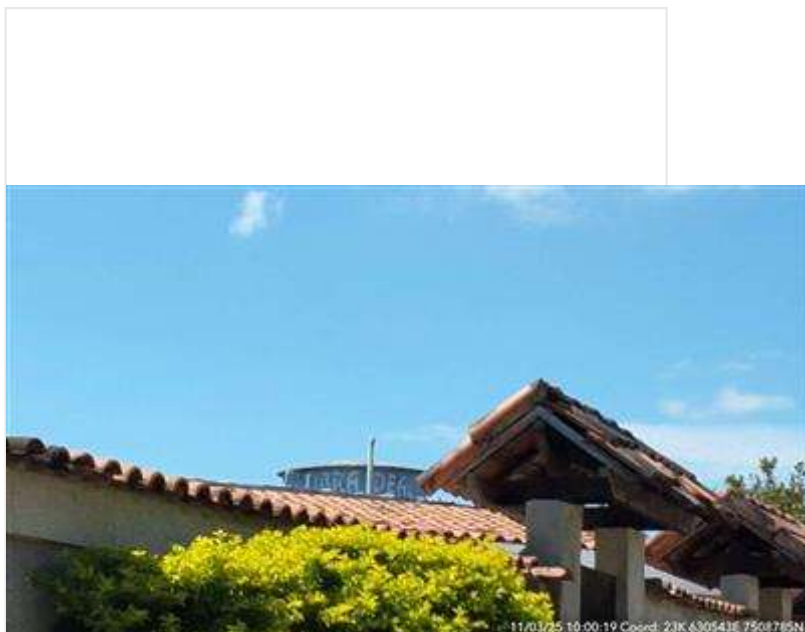
Foto da presença de água:

- **Inexistente**

**Sem mina aparente**
