## FICHA DE CAMPO

**MD\_Gaudência\_229**

**MD\_Gaudência\_229\_SC\_TB\_\_3**

**Herotildes Victorino de Carvalho, número 71**

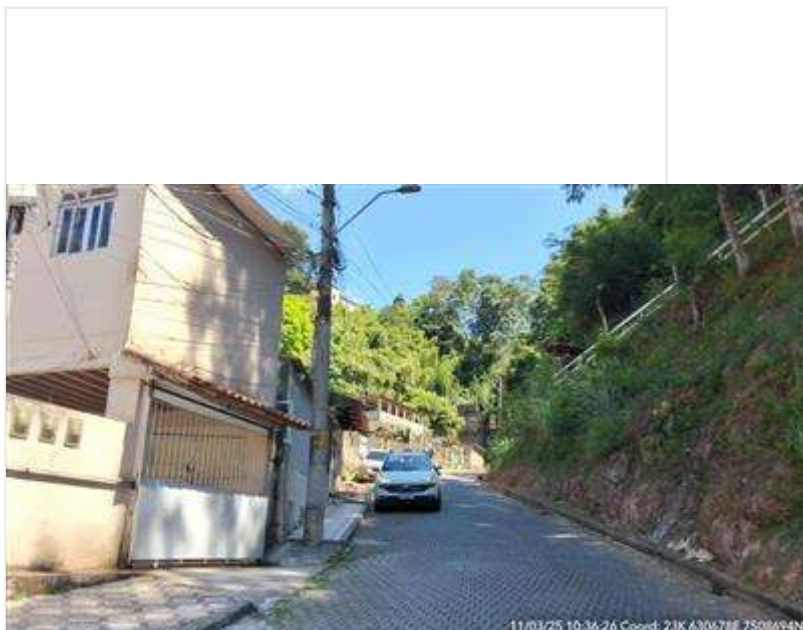
Foto do acesso:

**Veicular**

**Pavimentado**

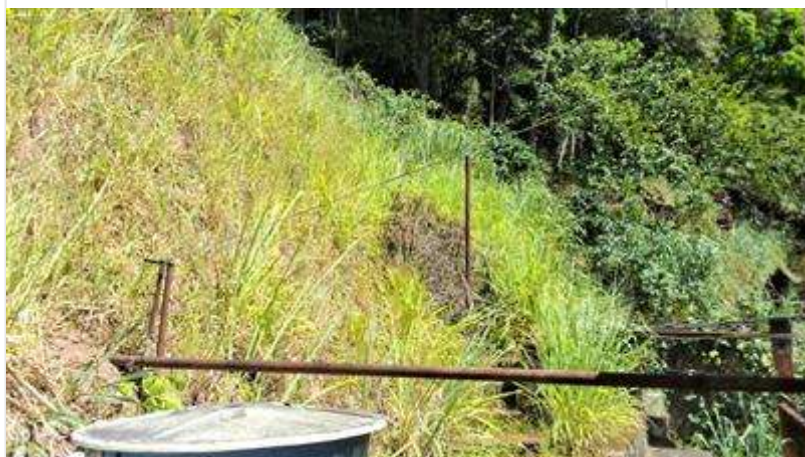
Foto do talude de cortes múltiplos:

**1 - 5m**

**70**

**Taludes de cortes múltiplos com assentamento de edificações em suas bases e topos, a distâncias nulas.**

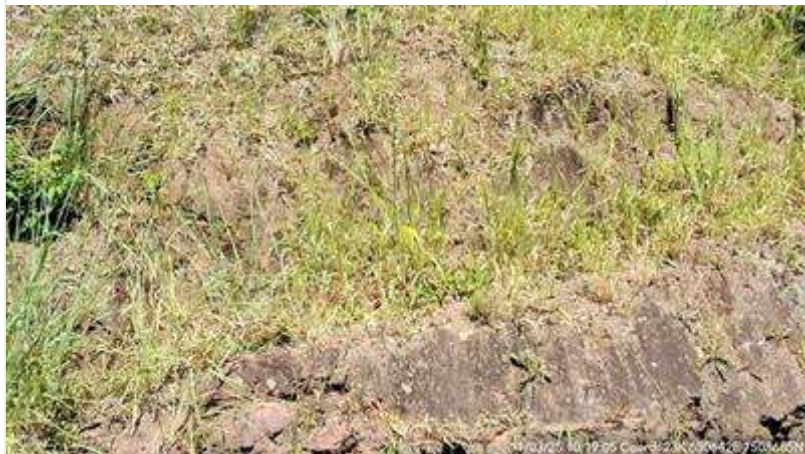
Foto do material predominante:

- **Solo residual**

**Solo residual bem desenvolvido.**

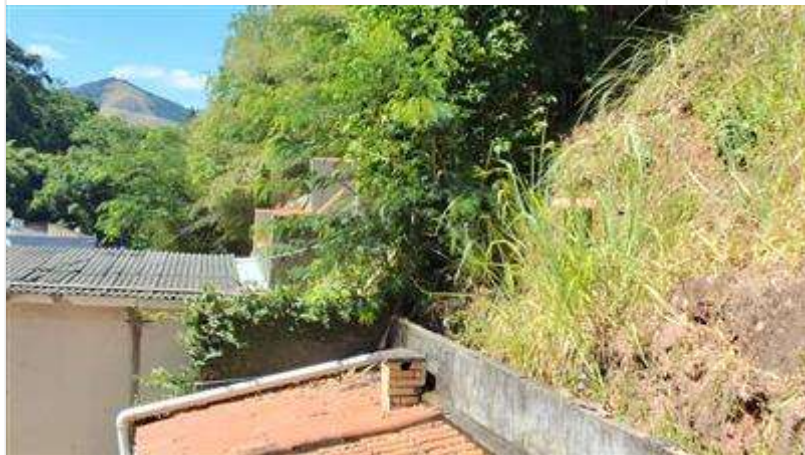
Foto Distância talude – casa

**Nulo**

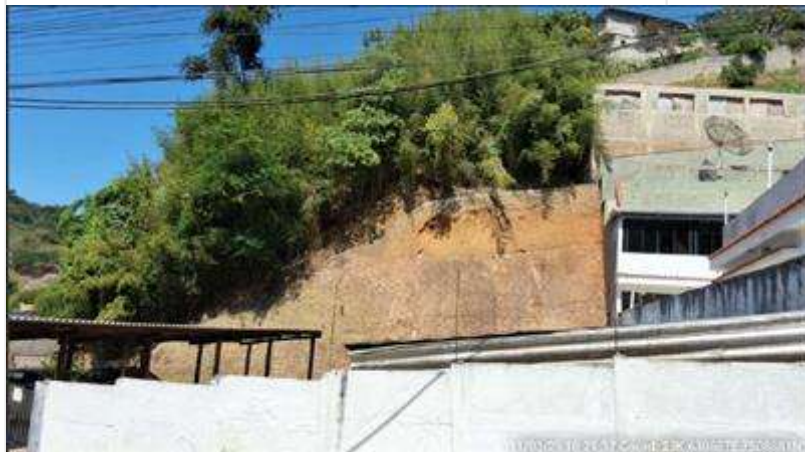
Foto Distância topo do talude - base da casa

**Nulo**

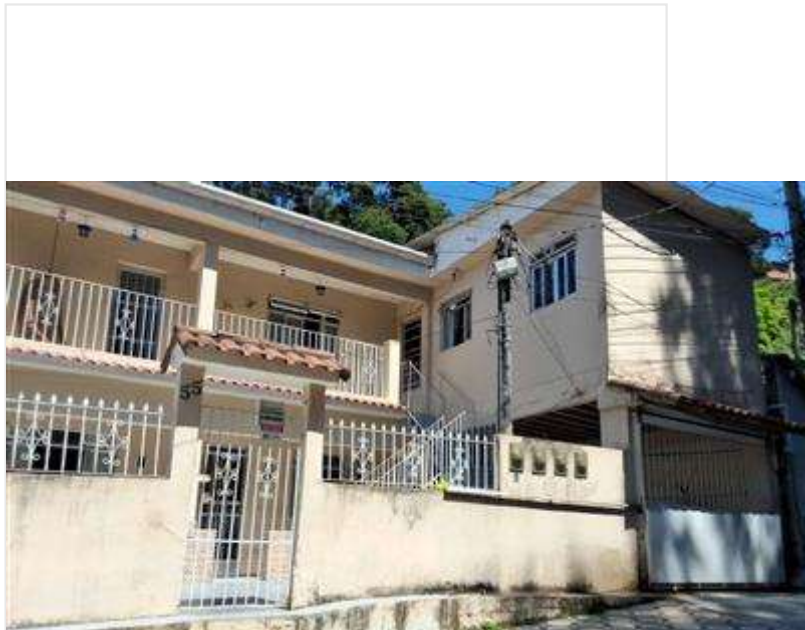
Foto do Vulnerabilidade:

**Alvenaria**

**Média: Danos esperados relacionados a trincas e colapso parcial nas paredes**

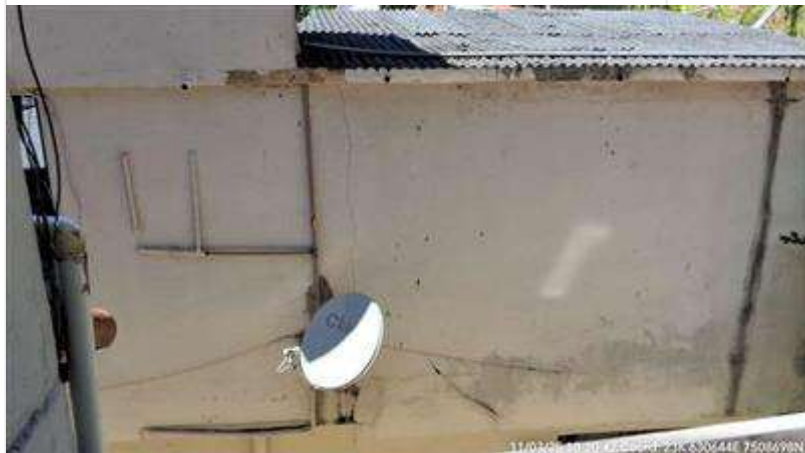
## Foto Trincas em moradias

**Setor caracterizado por edificações de média vulnerabilidade estrutural assentadas junto a base e topo de taludes de corte, a distância nula, onde foram observadas as seguintes feições: erosão, vegetação inclinada e trincas em edificações.**

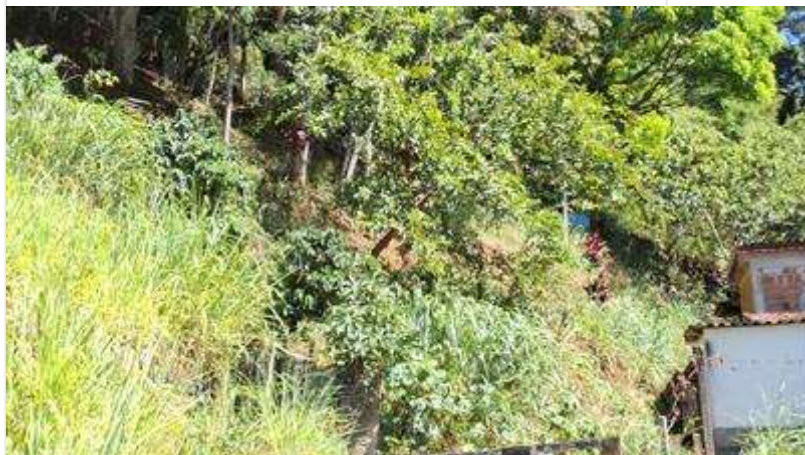
## Foto Vegetação/postes inclinadas/tombados

**Observação de feições erosivas no meio e topo dos taludes de cortes, além de uma espécie arbórea inclinada.**

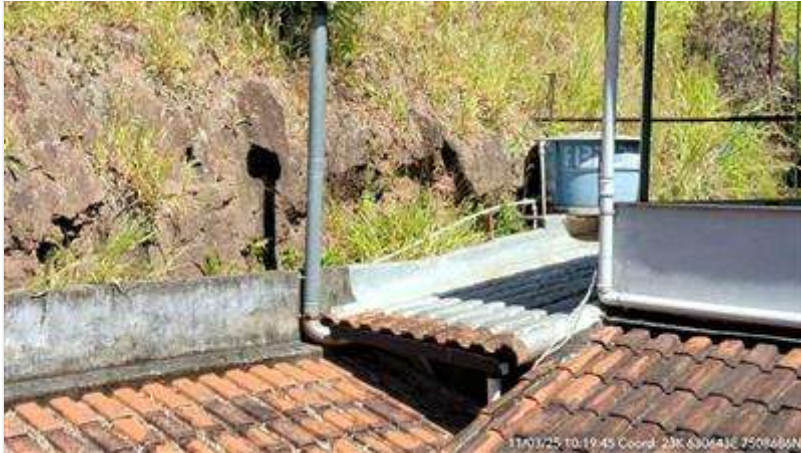
Foto da presença de água:

**Concentração de água em superfície (enxurrada)**

- **Precário**

**Sem mina aparente**

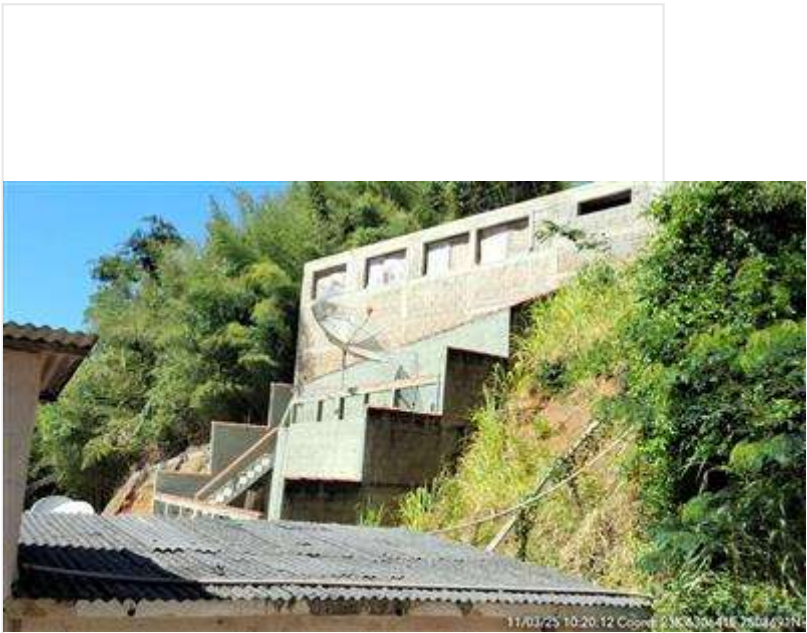
Foto1

Trecho do setor próximo ao número 55 e 37, onde observa-se execução de intervenção geotécnica, a construção de nova edificação a montante e trecho de solo exposto (lateral direita da imagem).

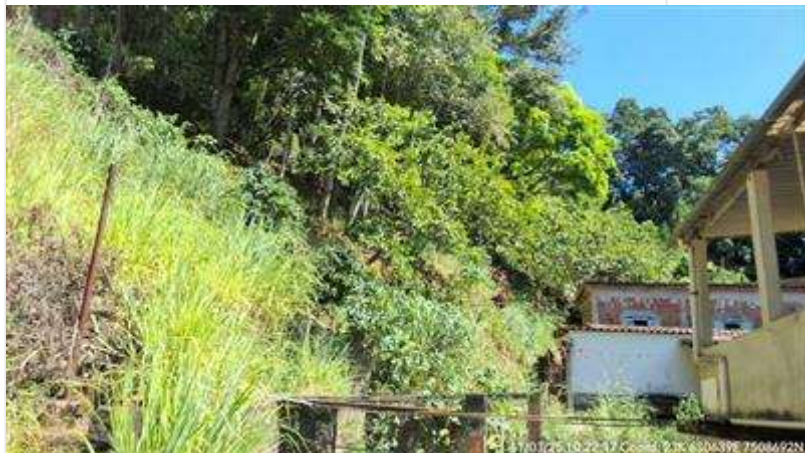
Foto2

**Vegetação inclinada para jusante próximo às edificações identificadas como número 87 (casas 2 e 3); trecho onde há concentração de espécies arbóreas.**

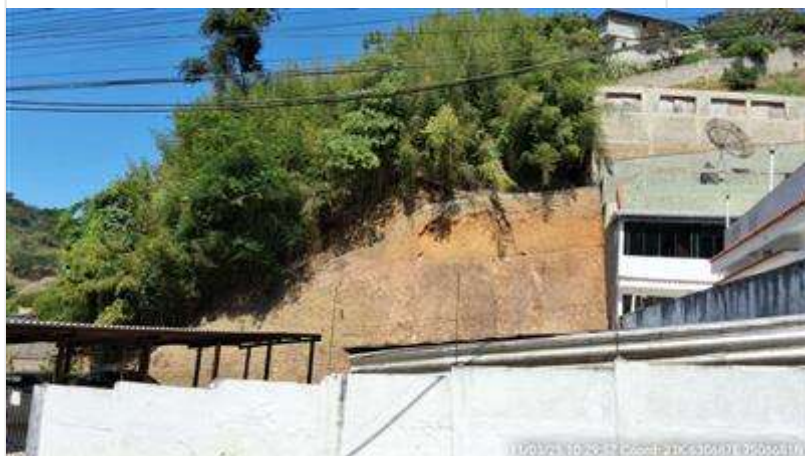
Foto3

**Terreno identificado como número 3 onde foi observado corte e exposição de solo (aparentemente utilizado como garagem).**

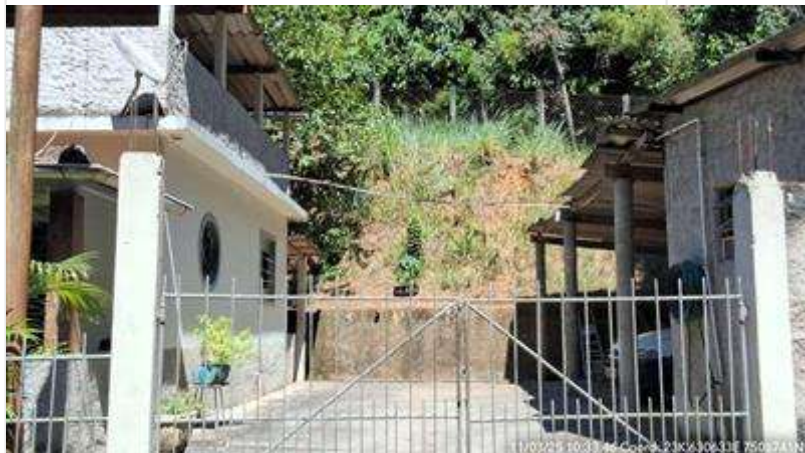
Foto4

**Observação do talude de corte aos fundos da edificação de número 87 (casa 1). Corresponde a trecho lateral deste polígono, próximo ao setor de alto risco MD\_Gaudência\_229\_IR\_TS\_\_11.**
