## FICHA DE CAMPO

**MD\_Gaudência\_241**

**MD\_Gaudência\_241\_BC\_SC\_\_1**

**Antonio Teles Ferreira, 173**

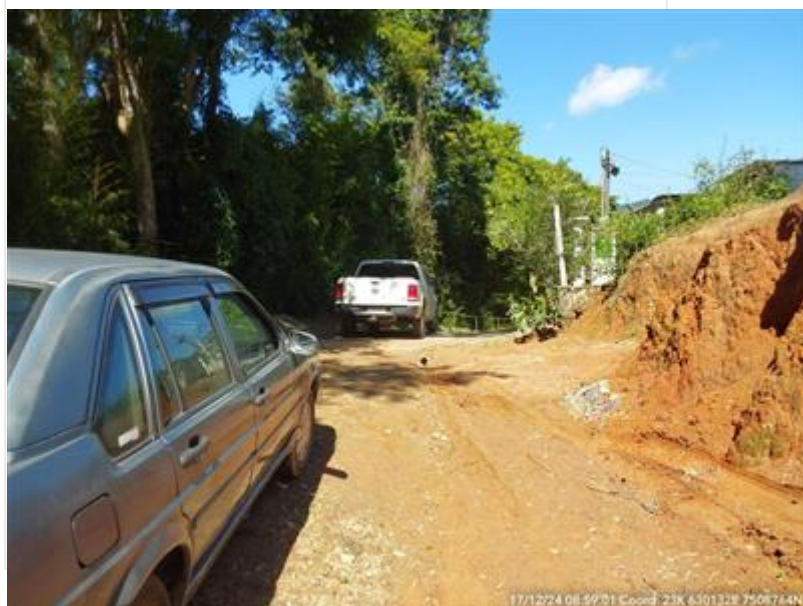
Foto do acesso:

**Veicular**

**Não Pavimentado**

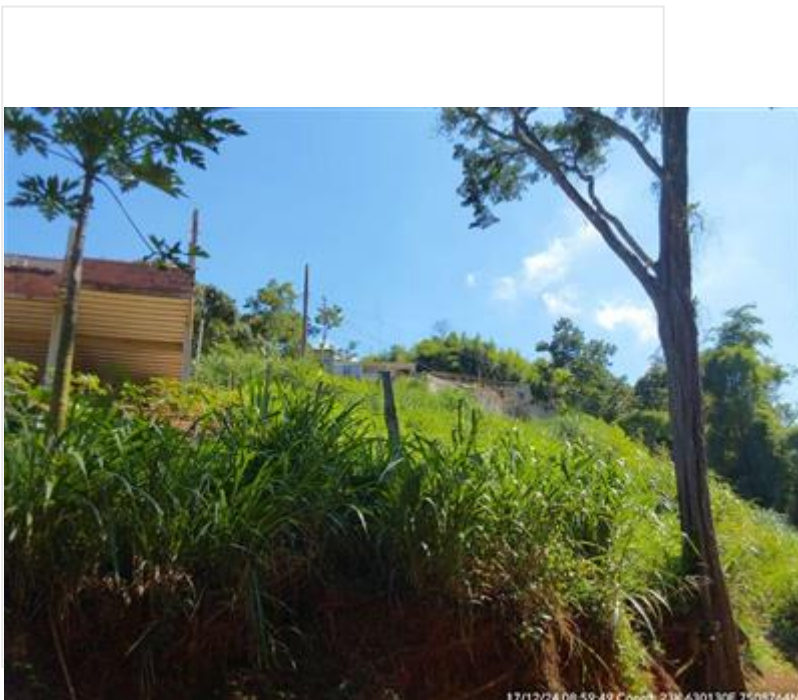
Foto da encosta natural:

**1 - 5m**

**65**

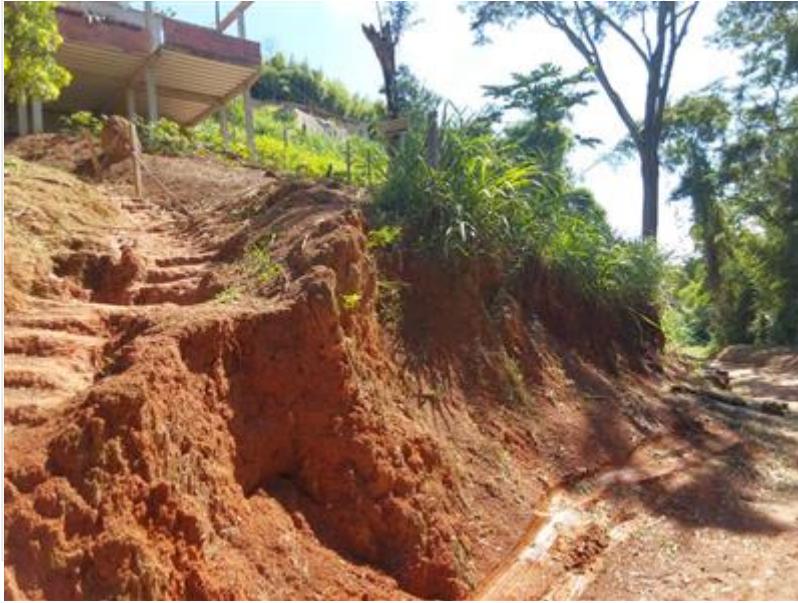
Foto do talude de cortes múltiplos:

**1 - 5m**

**85**

**Encosta intensamente cortada para construção de edificações, muito solo exposto e úmido. Os cortes apresentam intensa verticalização com muito aterro a meia encosta.**

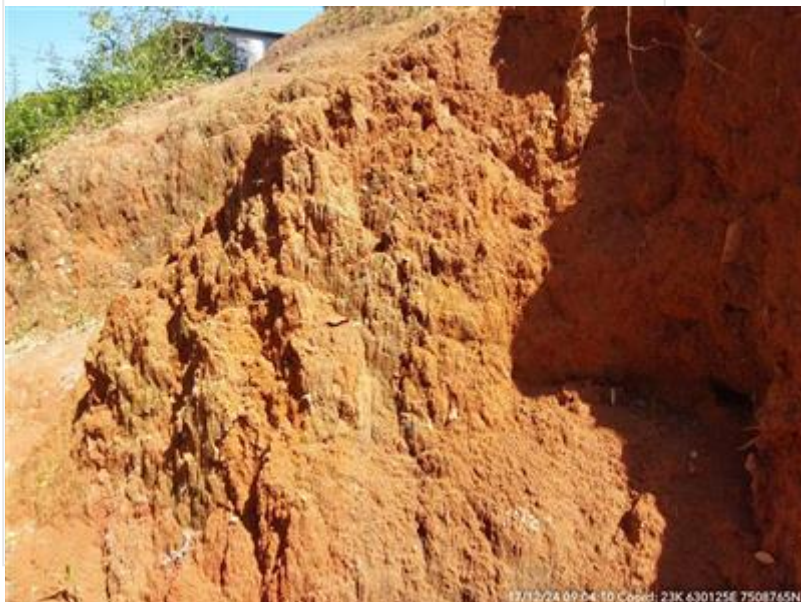
Foto do material predominante:

**Solo bem desenvolvido, sem presença de material rochoso visível. Com textura argilo-arenosa bem desagregada. Na porção a montante, há presença de rocha alterada.**

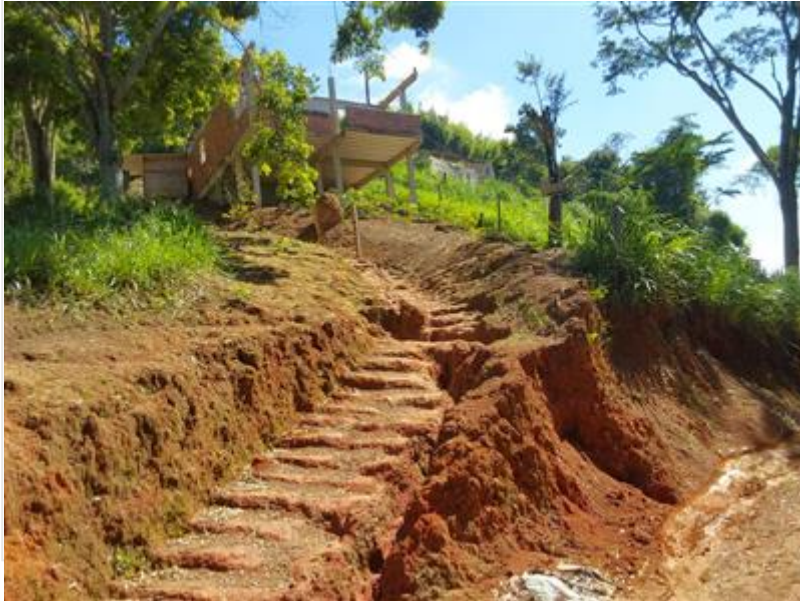
Foto Distância talude – casa

**1 - 2m**

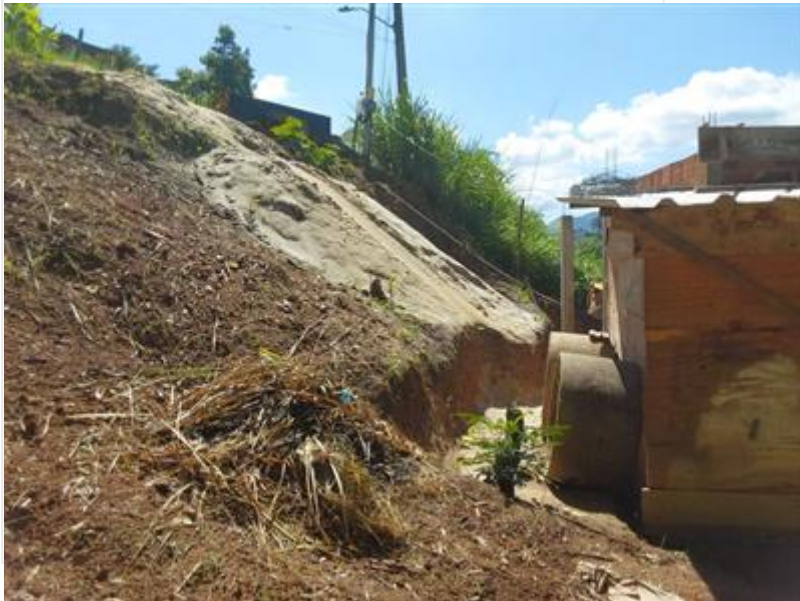
Foto Distância topo do talude - base da casa

**Nulo**

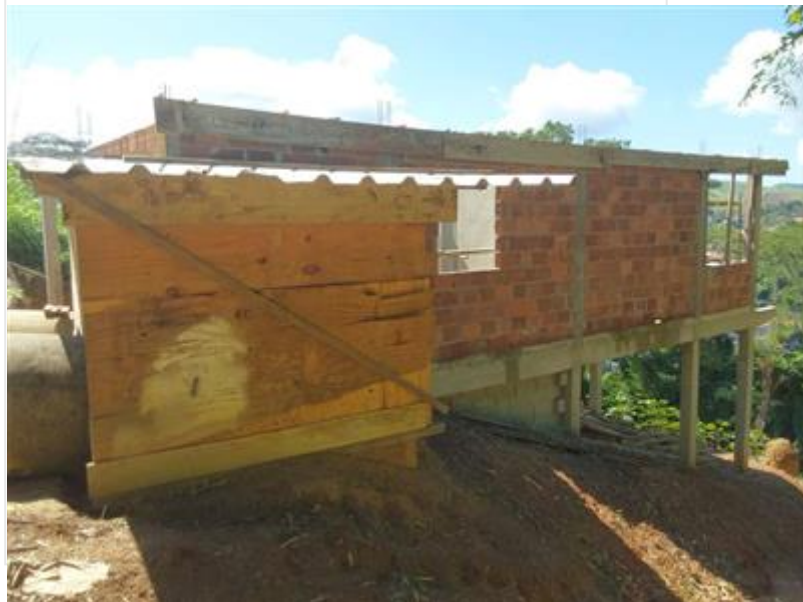
Foto do Vulnerabilidade:

**Média: Danos esperados relacionados a trincas e colapso parcial nas paredes**

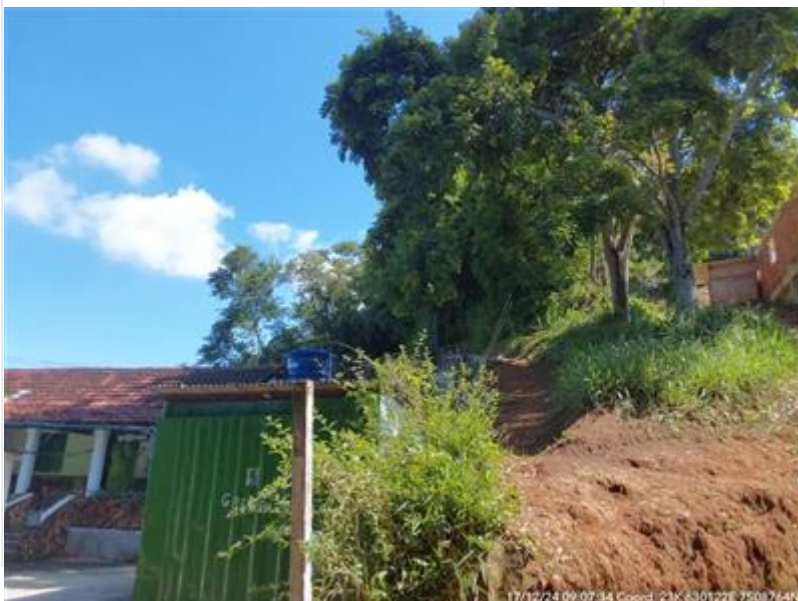
Foto da presença de água:

**Concentração de água em superfície (enxurrada)**

- **Inexistente**

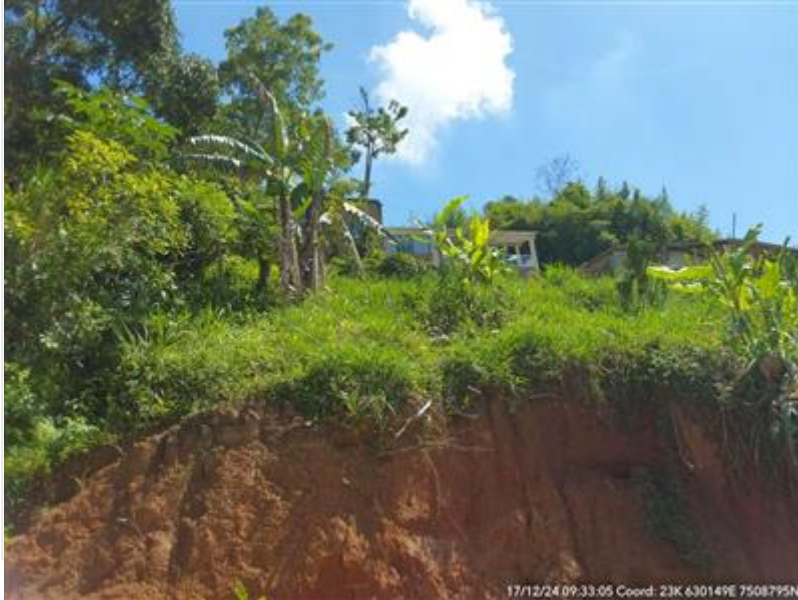
Foto1

**Casas a montante.**

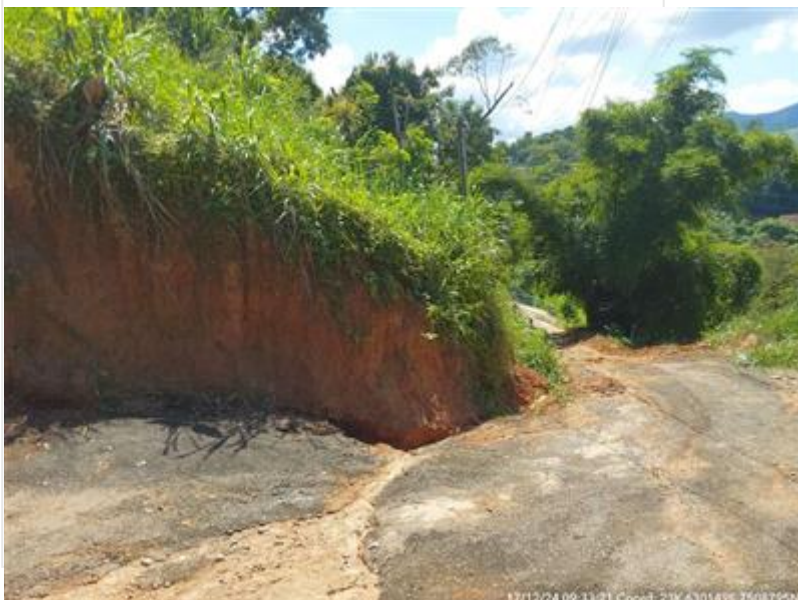
Foto2

**Cortes e acesso comprometido**
