## FICHA DE CAMPO

**MD\_Gaudência\_241**

**MD\_Gaudência\_241\_BC\_SC\_\_10**

**Athur Costa, 421**

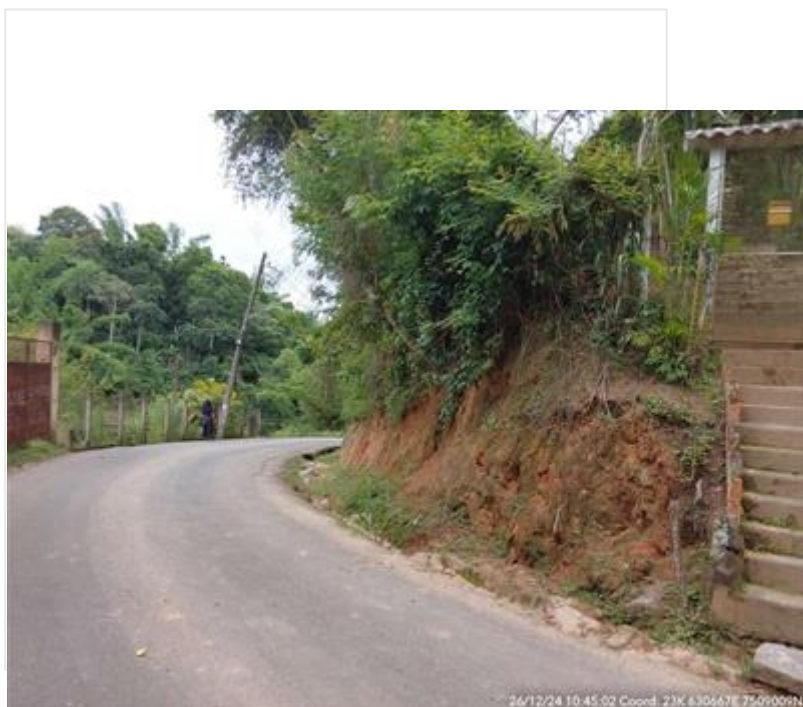
Foto do acesso:

**Veicular**

**Pavimentado**

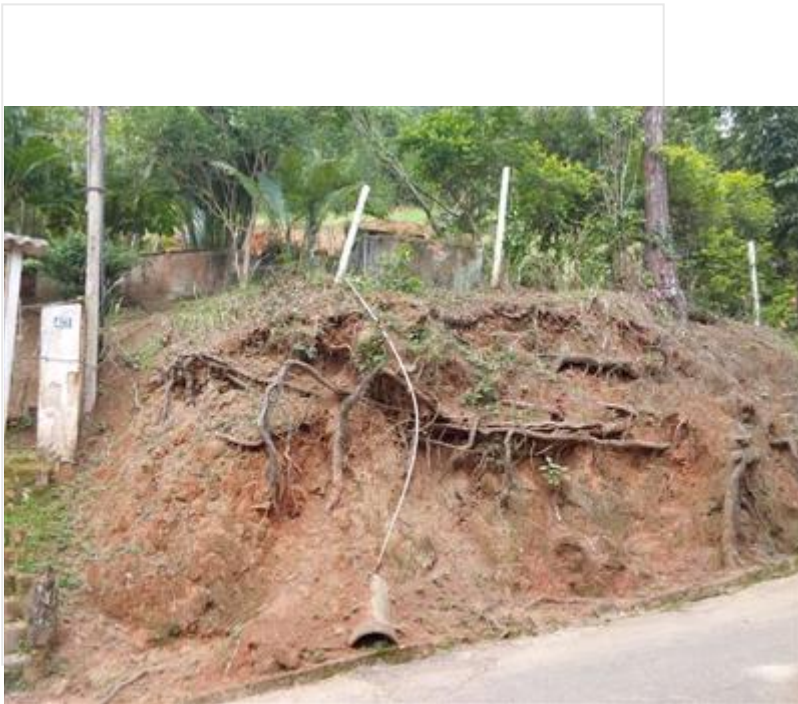
Foto do talude de cortes múltiplos:

**1 - 5m**

**90**

**Presença de taludes de cortes múltiplos a jusante e atrás da moradia, com vegetação de pequeno a médio porte na crista, contendo árvores também.**

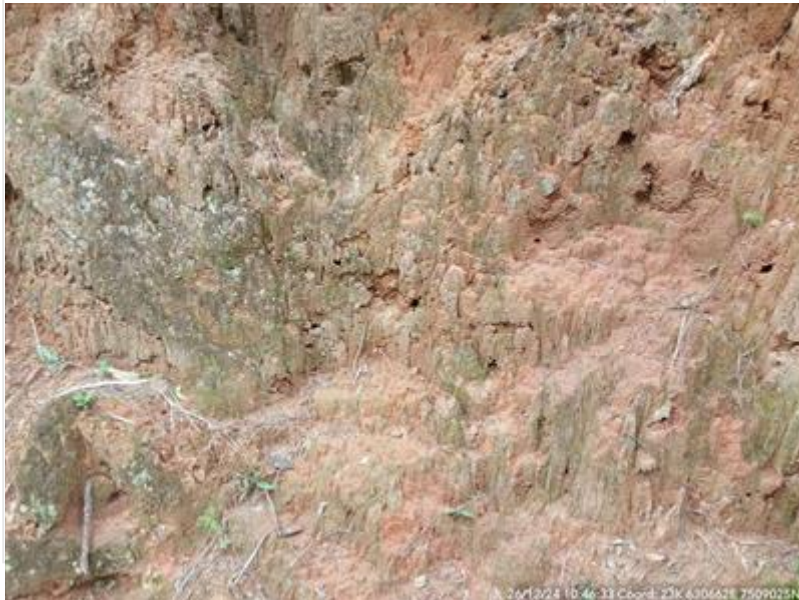
Foto do material predominante:

- **Solo residual**
- **Rocha alterada**

**Solo residual com horizonte mal desenvolvido e com pouca espessura.**

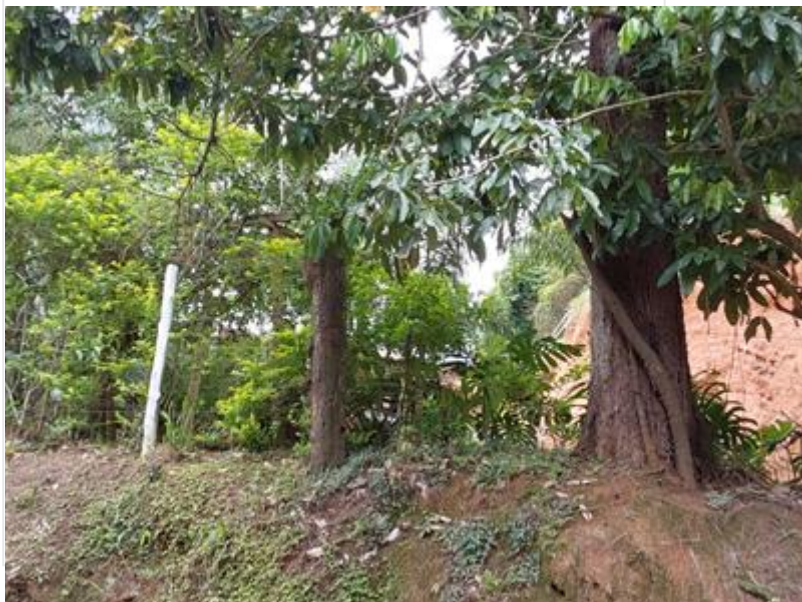
Foto Distância talude – casa

**3 - 4m**

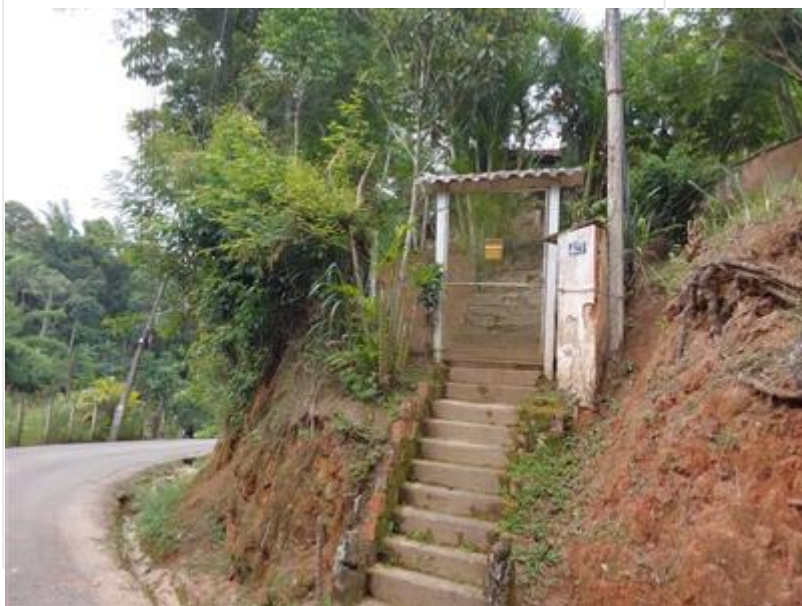
Foto Distância topo do talude - base da casa

**1 - 2m**

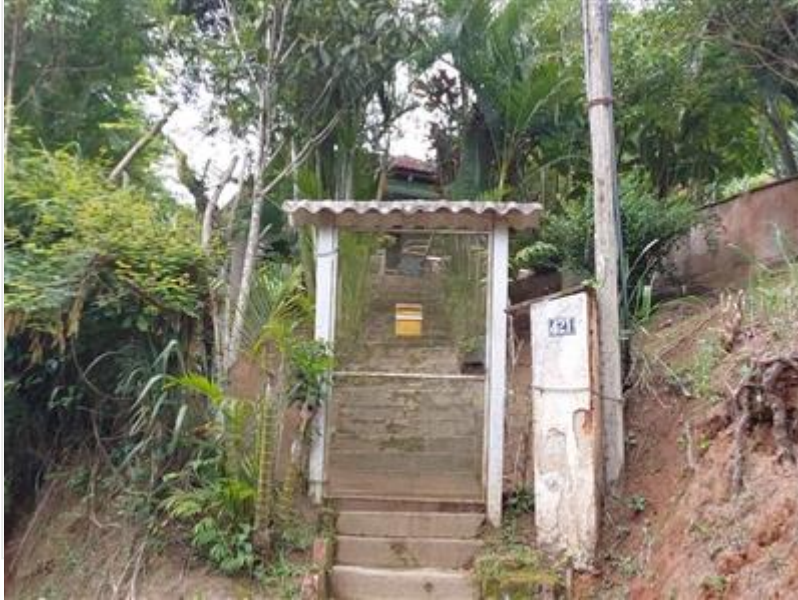
Foto do Vulnerabilidade:

**Alvenaria**

**Baixa: Danos Estruturais não esperados**

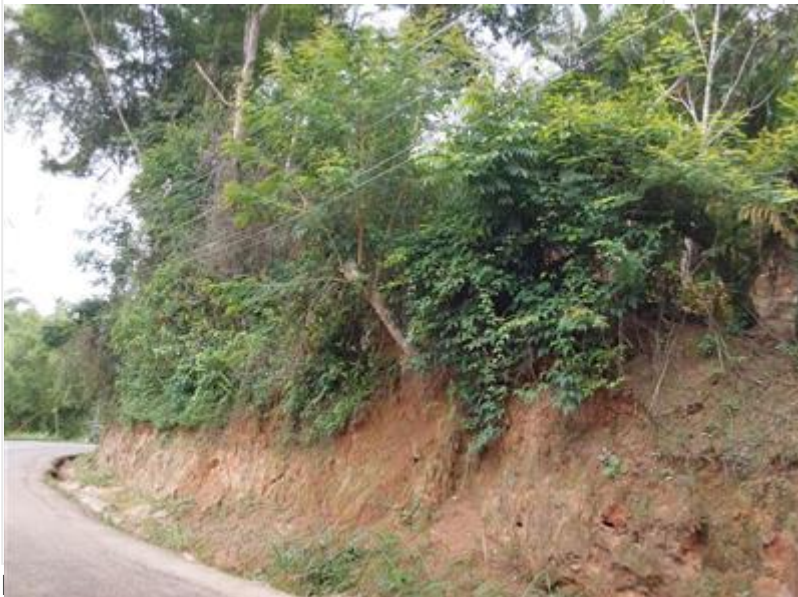
Foto Vegetação/postes inclinadas/tombados

**Setor com mobilização de material indicado pela feição de angulo negativo, além de destaques para árvores inclinadas no talude a jusante. Logo, é indicado o monitoramento do local em períodos de chuvas.**

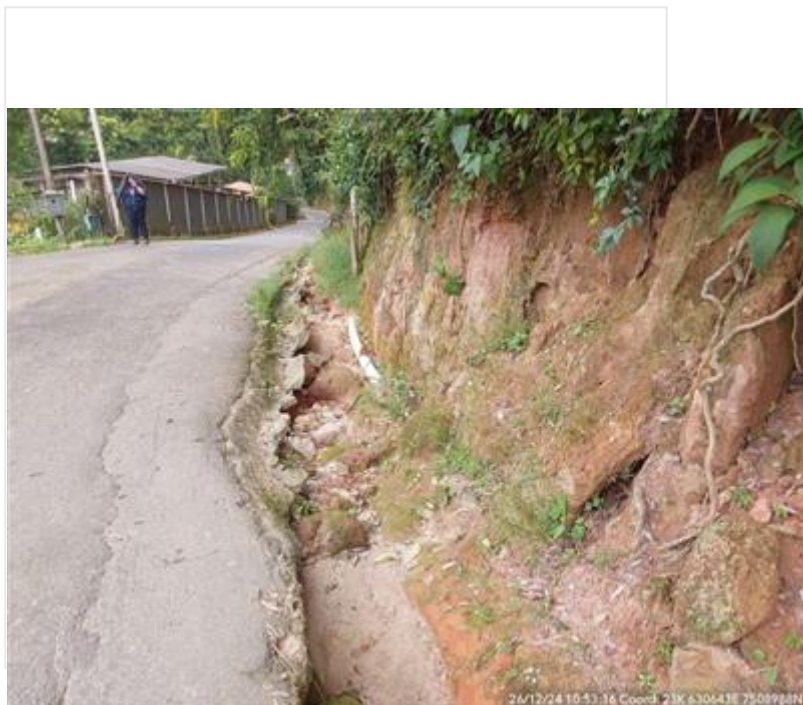
Foto da presença de água:

**Concentração de água em superfície (enxurrada)**

- **Sem vazamento aparente**

- **Precário**

**Sem mina aparente**
