## FICHA DE CAMPO

**MD\_Gaudência\_241**

**MD\_Gaudência\_241\_BC\_SC\_\_11**

**Arthur Costa,422**

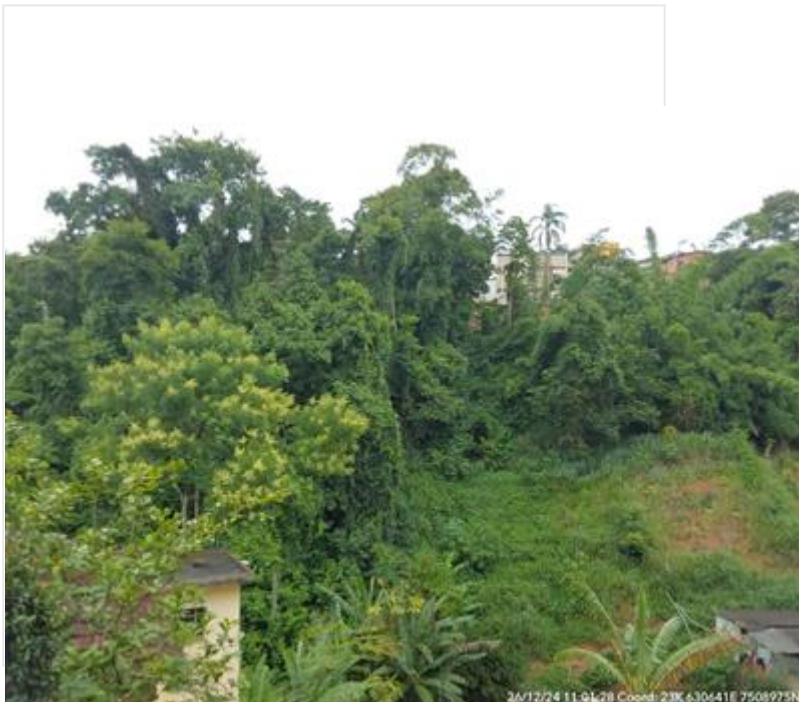
Foto da encosta natural:

**5 - 20m**

**65**

**Encosta natural apresenta vegetação de grande porte. Inclinação natural vertendo para um pequeno vale.**

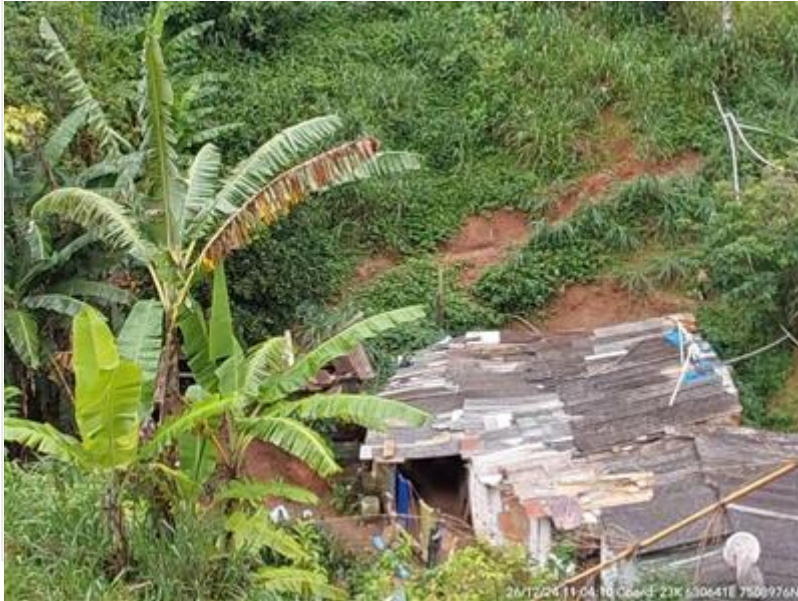
Foto do material predominante:

**Apresenta solo bem desenvolvido com textura entre argila e areia, se apresentava muito úmido devido a chuva constante e com comportamento pouco plástico.**

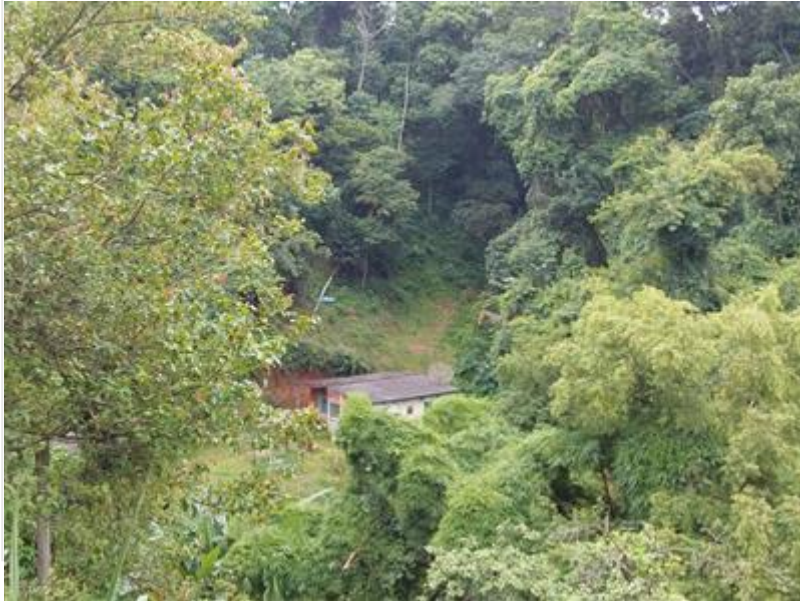
Foto Distância talude – casa

**Nulo**

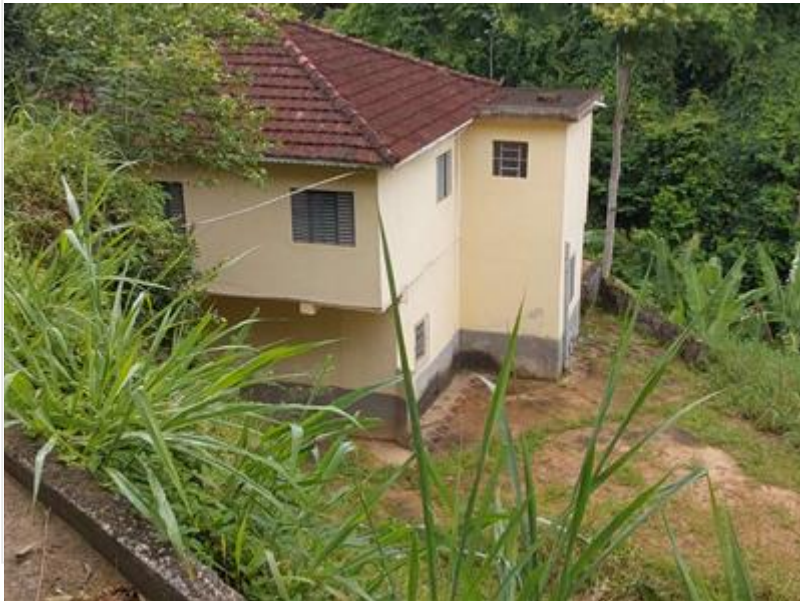
Foto Distância topo do talude - base da casa

**1 - 2m**

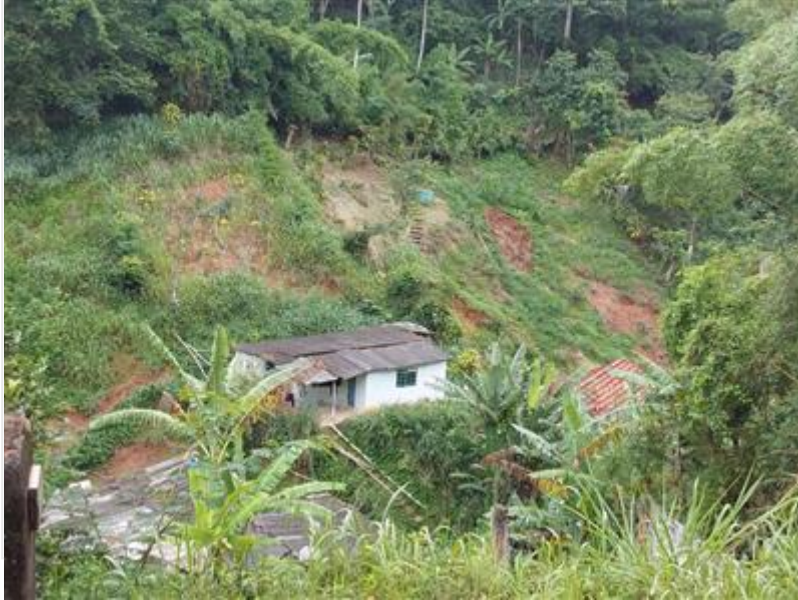
Foto do Vulnerabilidade:

**Alta: Danos estruturais esperados com excessivas deformações das estruturas, colapso parcial dos domicílios**

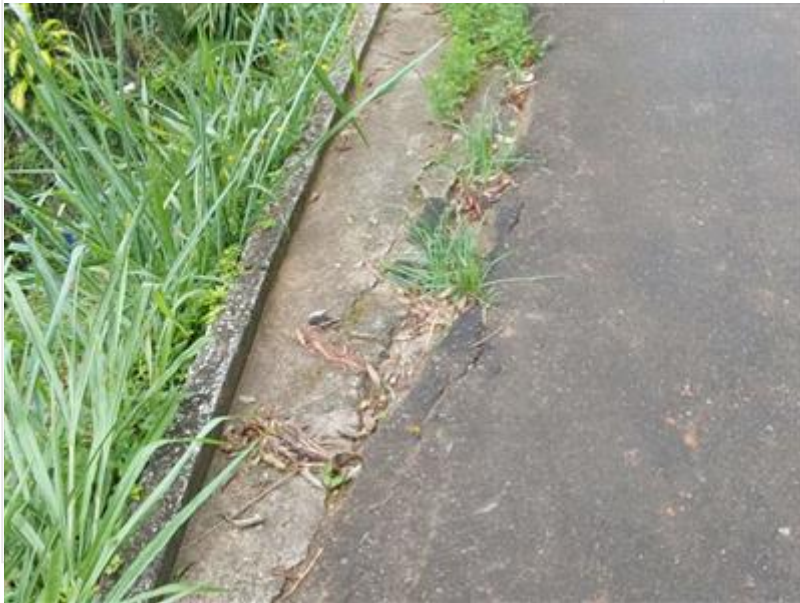
Foto Trincas no terreno

**Neste setor definiu-se o risco muito alto devido o acúmulo de feições encontradas. Destaca-se aqui na Rua Arthur Costa, trincas no terreno, postes inclinados. Descendo a escada no número 380, podemos observar conjunto de residencias construídas em fundo de vale, onde todo seu entorno é marcado por feições erosivas e solo exposto; este conjunto em específico ainda sofre com a rota de fuga em situação precária.**

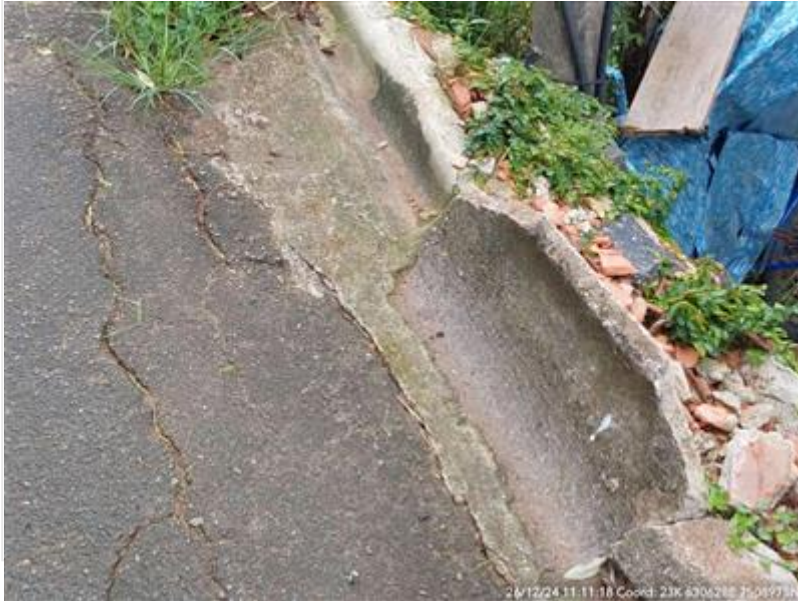
Foto da presença de água:

**Concentração de água em superfície (enxurrada)**

- **Inexistente**
