## FICHA DE CAMPO

**MD\_Gaudência\_241**

**MD\_Gaudência\_241\_BC\_SC\_\_12**

**João Vieira, 505**

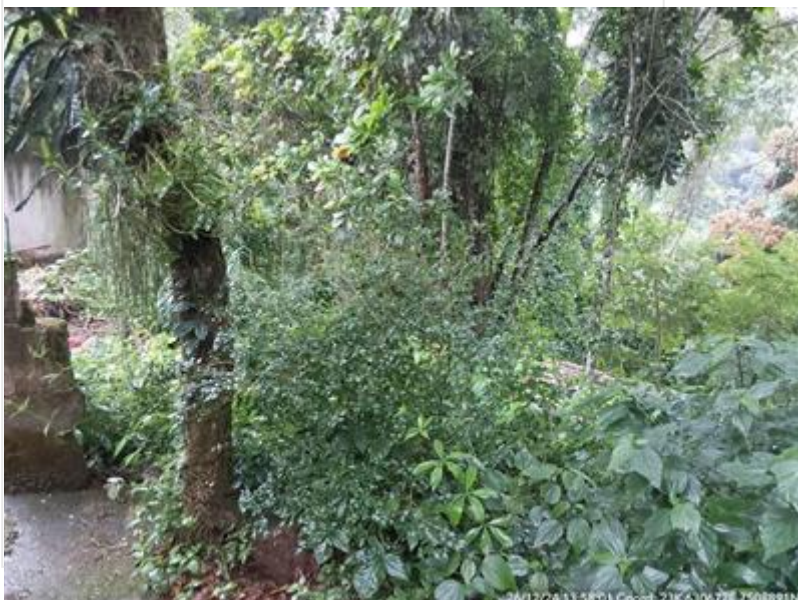
Foto da encosta natural:

**5 - 20m**

**70**

**Encosta natural com vegetação esparsa, bambuzal, bananeiras e árvores de alto porte, com casas no topo e no sopé.**

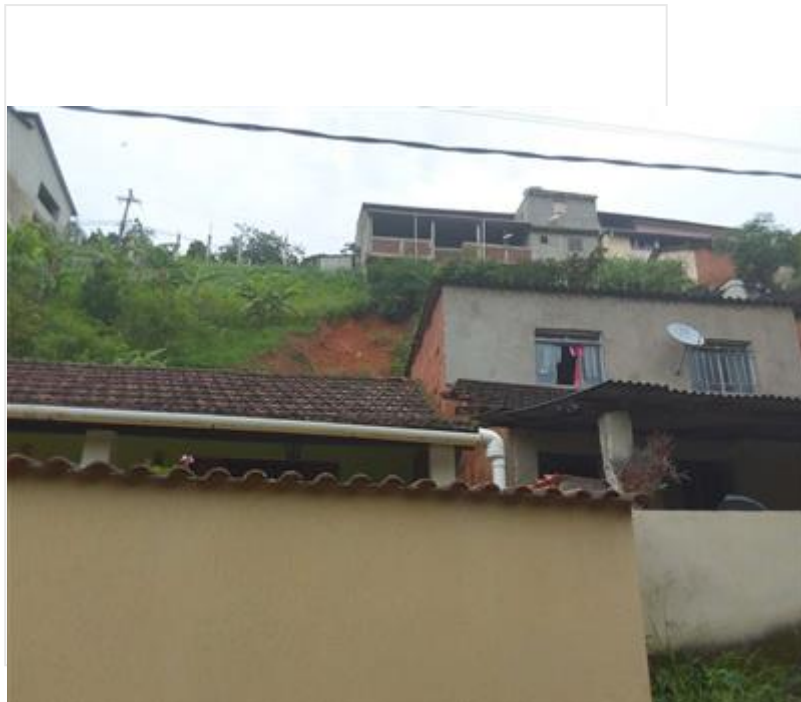
Foto do talude de cortes múltiplos:

**5 - 20m**

**85**

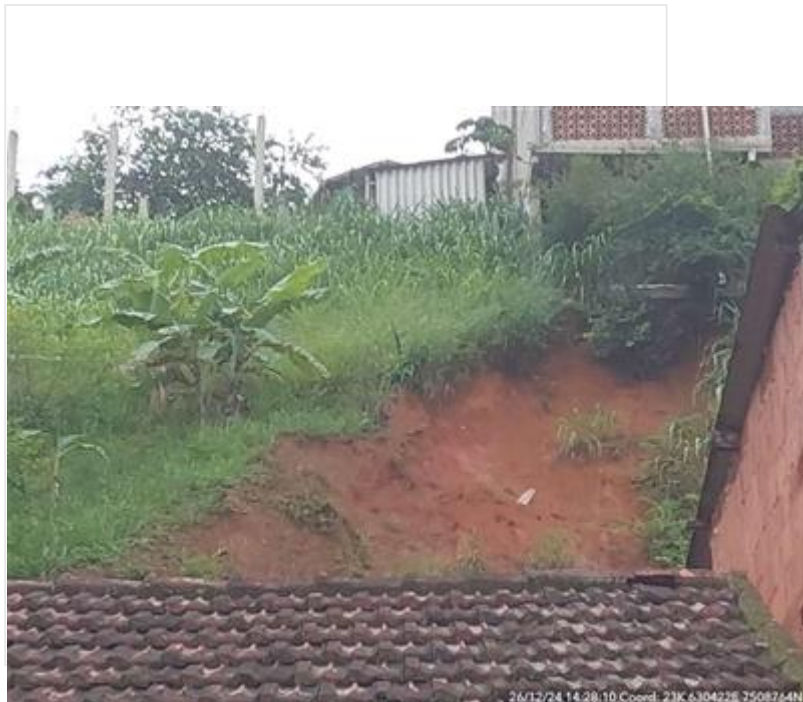
Foto do material predominante:

**Solo residual bem desenvolvido e aterro mal compactado.**

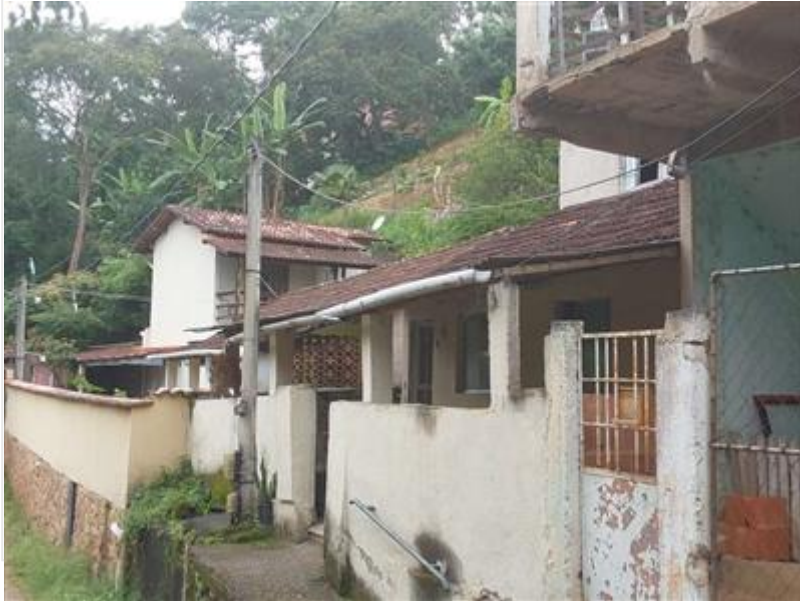
Foto Distância talude – casa

**Nulo**

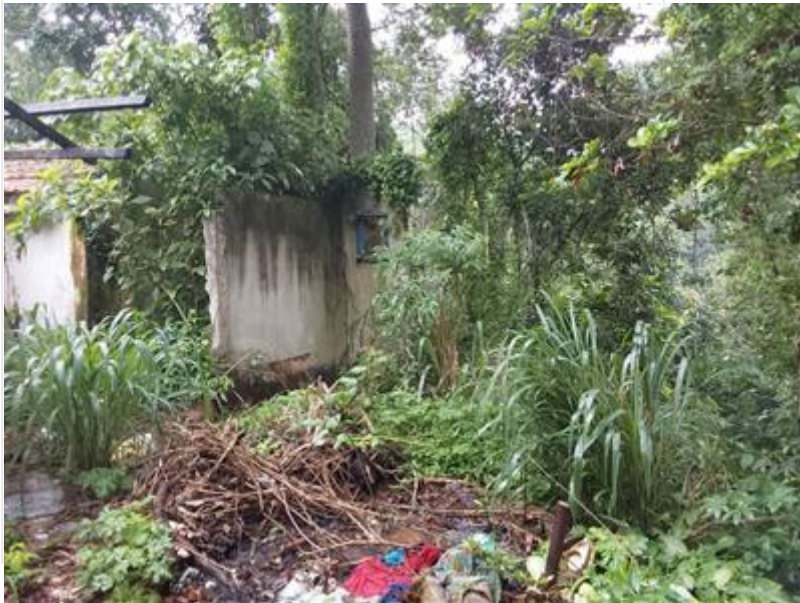
Foto Distância topo do talude - base da casa

**Nulo**

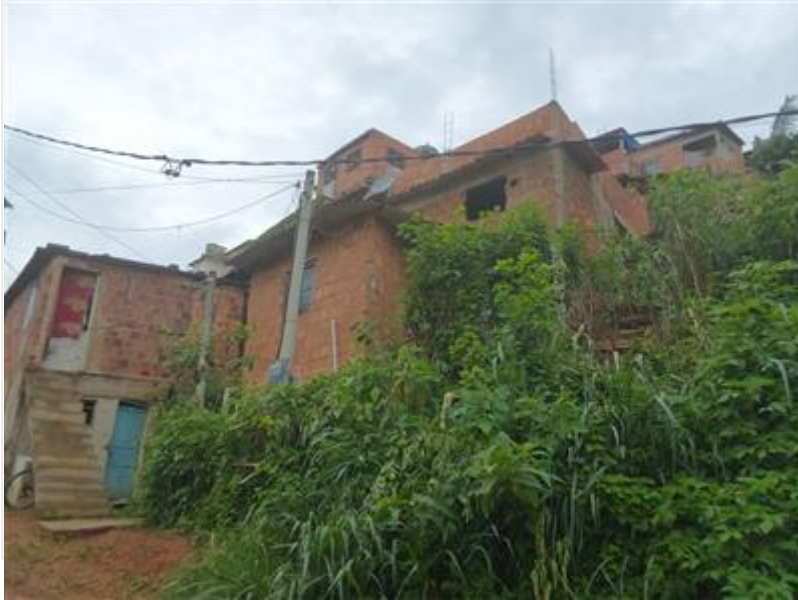
Foto do Vulnerabilidade:

**Muito Alta: Danos estruturais esperados com comprometimento integral estrutural e possibilidade de colapso total dos domicílios**

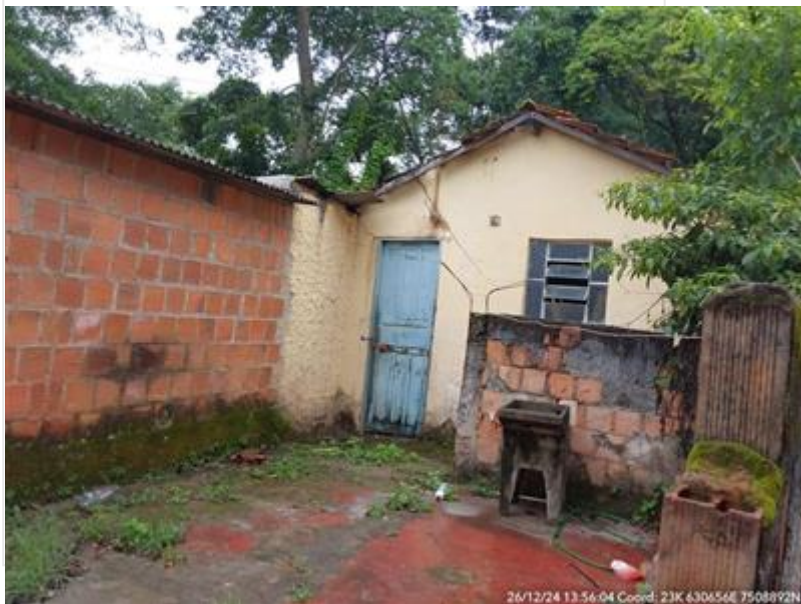
Foto Trincas em moradias

**Setor com grau de risco alto, devido a alguns locais pontuais com deslizamento planar, mas sem atingimento. Ademais, foram observados feições de instabilidade significativas como descalçamento do terreno, trincas em moradias e no terreno, indicando processo ativo. Além disso, a moradora local ressaltou a preocupação da queda de árvores de alto porte que se encontram no topo da encosta e atingimento nas edificações. Destaca-se também para a precariedade do acesso as moradias, sendo preocupante em situações de rotas de fuga. Logo, em caso de chuvas intensas ou prolongadas, é alto a possibilidade de reativação do processo e destruição das moradias.**

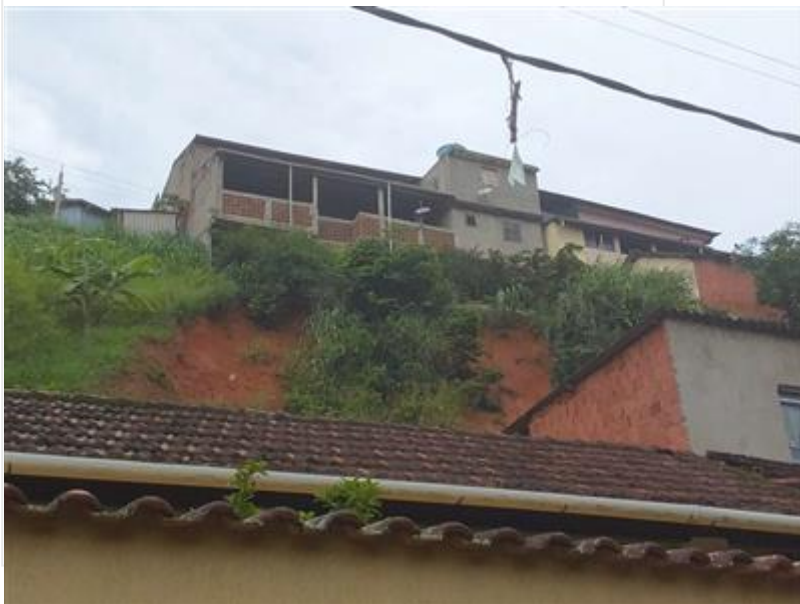
Foto Cicatrizes

**Há cicatrizes de movimento de massa em vários locais pontuais do setor.**

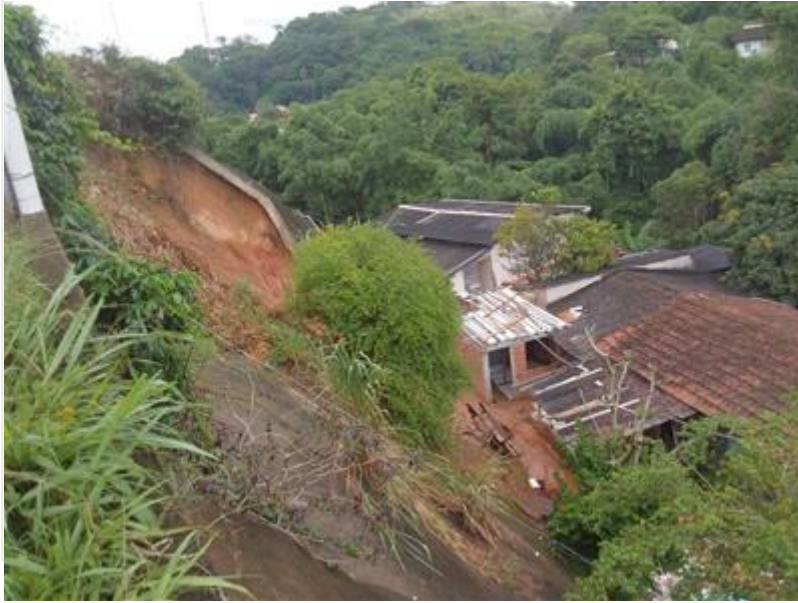
Foto do deslizamentos:

**Planar**

- **Educação e Conscientização da população**
- **Sinalização e Orientação de Alerta**
- **Nudec**
- **Sirenes**

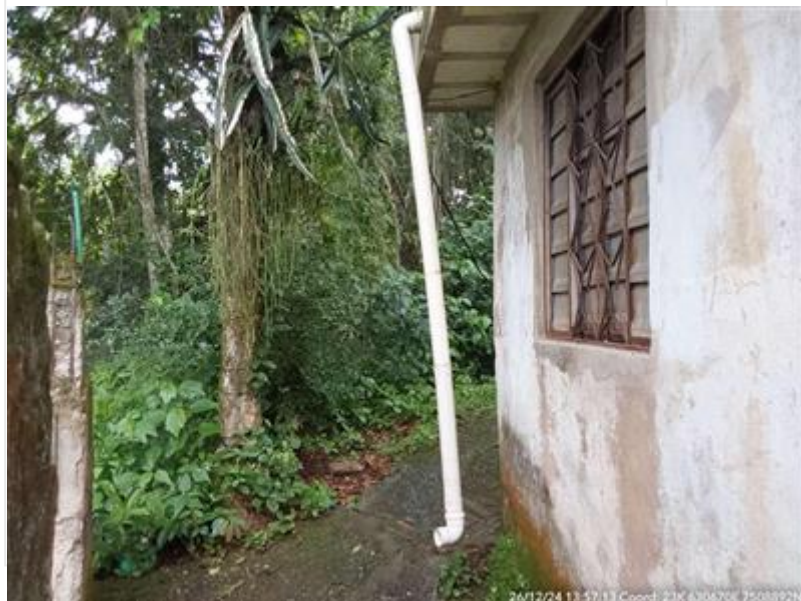
Foto da presença de água:

**Lançamento de água servida em superfície**

- **Inexistente**
