## FICHA DE CAMPO

**MD\_Gaudência\_241**

**MD\_Gaudência\_241\_BC\_SC\_\_2**

**José de Souza Pinheiro, 360**

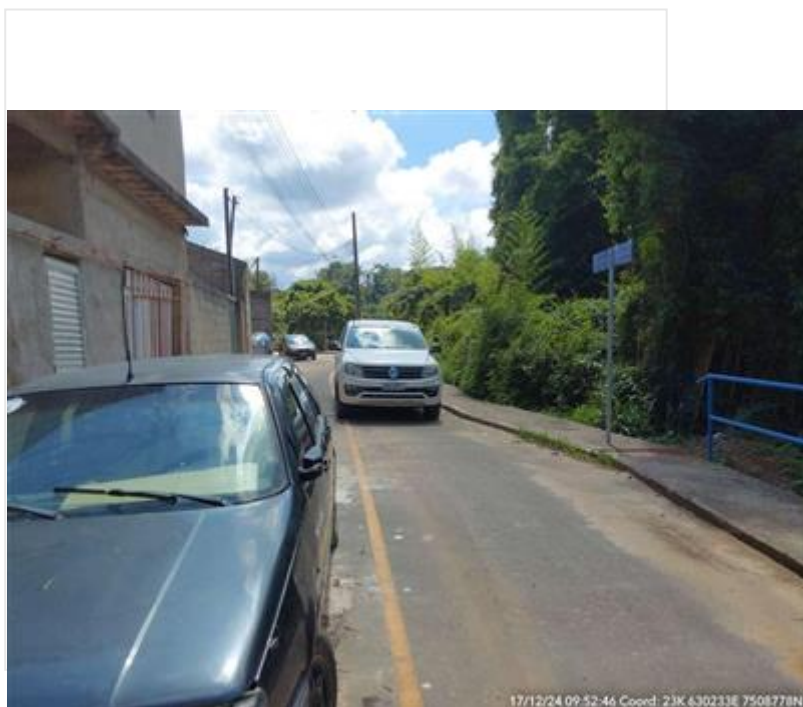
Foto do acesso:

**Veicular**

**Não Pavimentado**

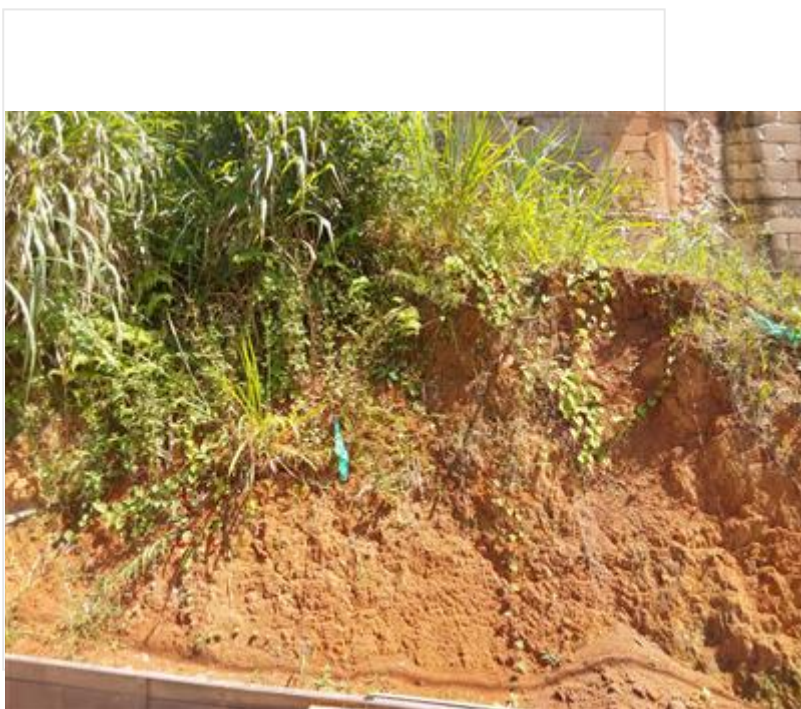
Foto do talude de cortes múltiplos:

**1 - 5m**

**90**

**Taludes com cortes intensos e casas construídas no topo.**

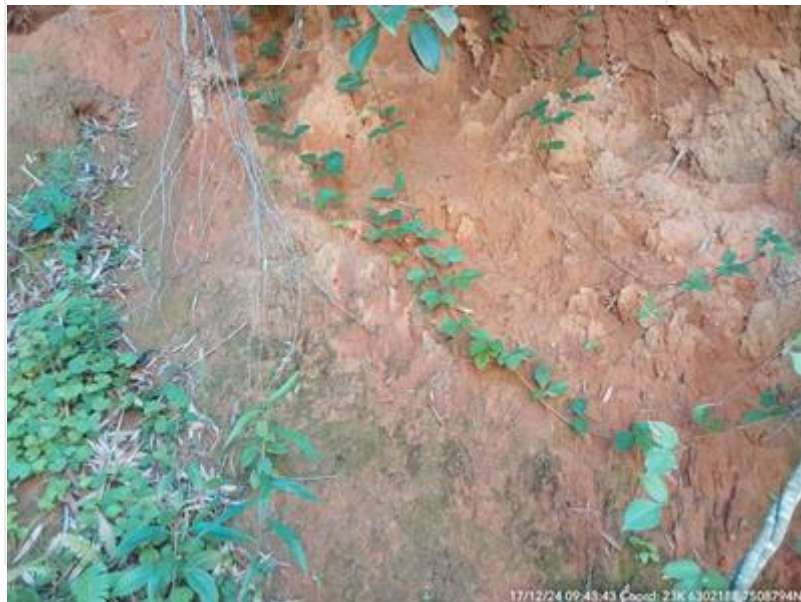
Foto do material predominante:

- **Solo residual**

**Constituição homogênea de baixa capacidade de compactação.**

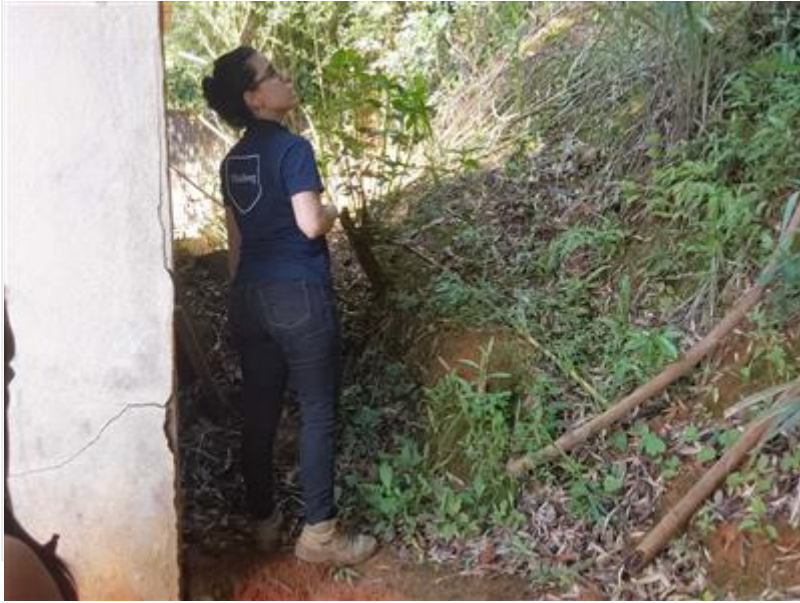
Foto Distância talude – casa

**Nulo**

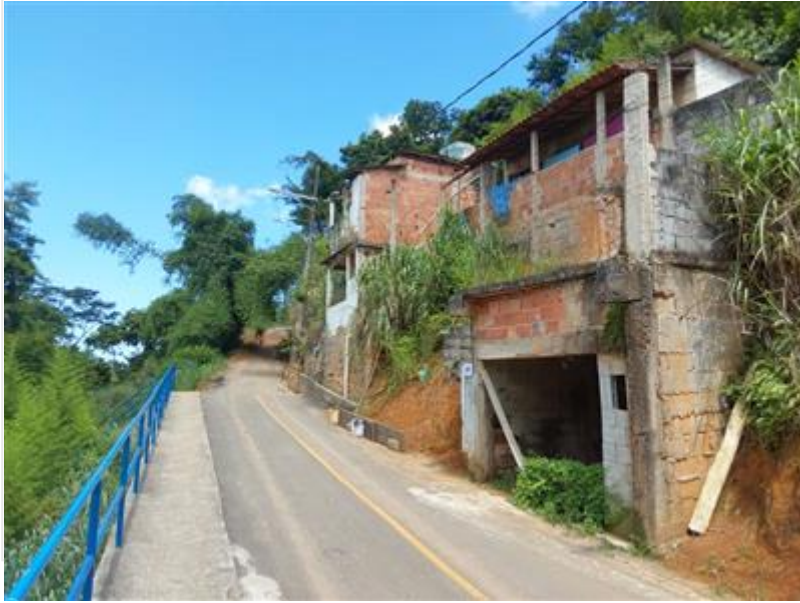
Foto do Vulnerabilidade:

**Alta: Danos estruturais esperados com excessivas deformações das estruturas, colapso parcial dos domicílios**

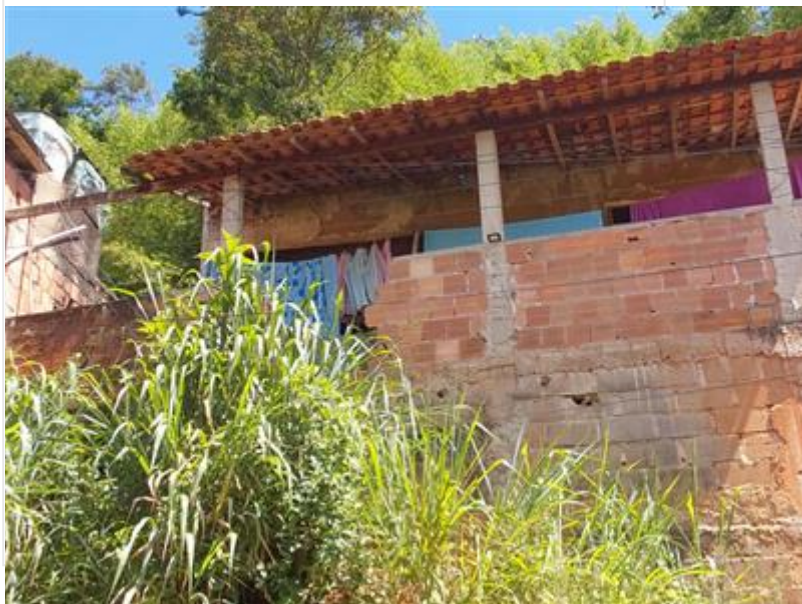
Foto Estrutura colapsada

**O processo relatado apresenta recorrentes pulsos de deslizamentos. Em Fev. 2024 uma casa foi atingida pelo movimento e teve uma parede parcialmente destruída.**

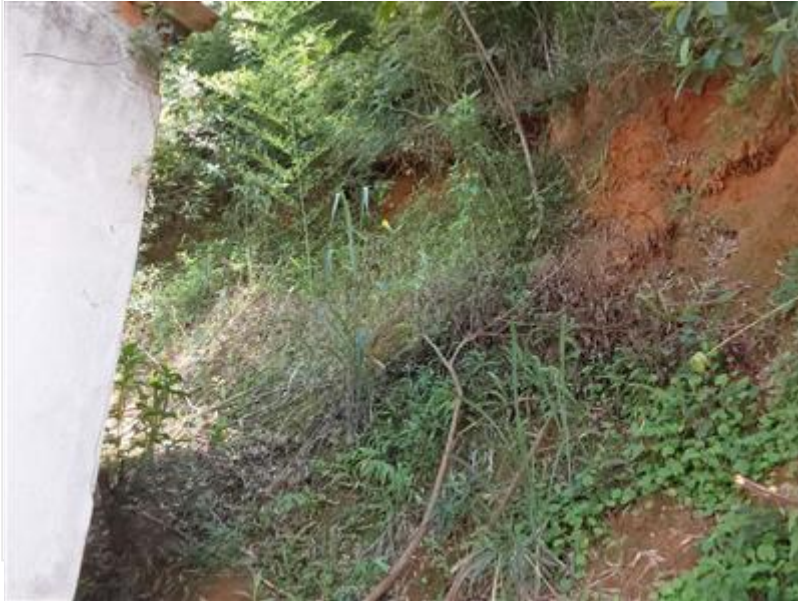
Foto do deslizamentos:

**Planar**

Neste setor, foi observado um processo de deslizamento planar ativo que conta com o atingimento de uma edificação destruída parcialmente. De forma geral, as edificações apresentam muitas feições de movimentação. Em uma das edificações ainda há moradores, presença de material mobilizado nos fundos do imóvel. Alerta-se para que em novos eventos de chuvas intensas, as rotas de fuga serão comprometidas.

- **Sirenes**
- **Nudec**
- **Sinalização e Orientação de Alerta**
- **Educação e Conscientização da população**

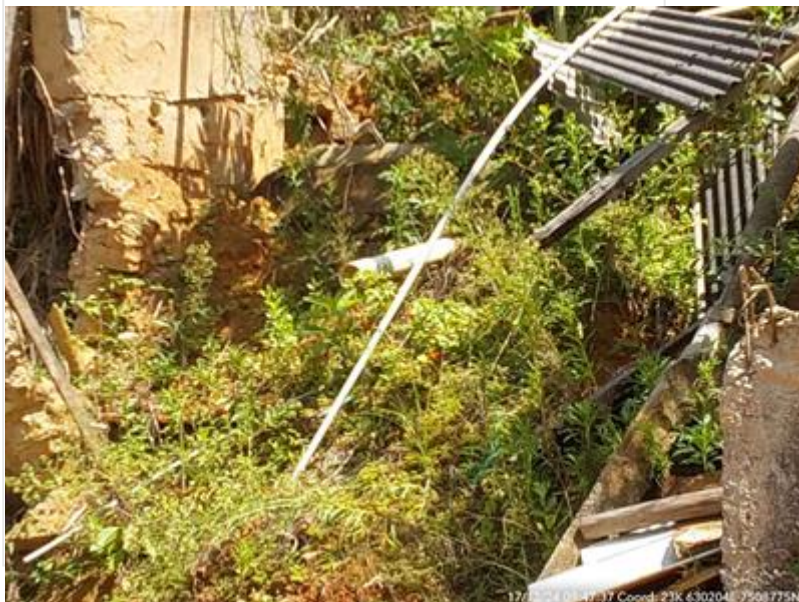
Foto da presença de água:

- **Sem vazamento aparente**

- **Inexistente**

**Sem mina aparente**
