## FICHA DE CAMPO

**MD\_Gaudência\_241**

**MD\_Gaudência\_241\_BC\_SC\_\_3**

**José de Souza Pinheiro, 298**

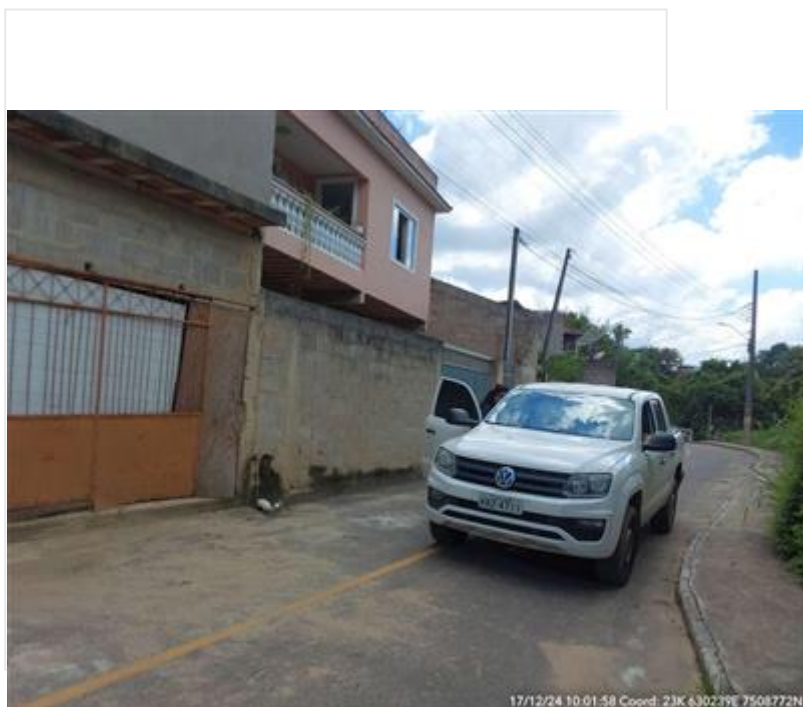
Foto do acesso:

**Veicular**

**Pavimentado**

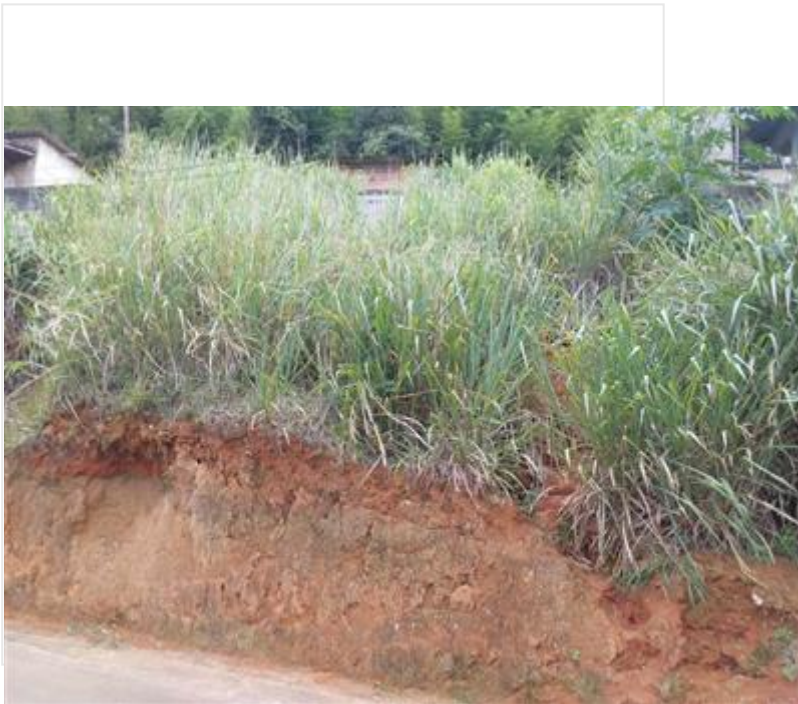
Foto do talude de cortes múltiplos:

- **Taludes de corte múltiplos**

**5 - 20m**

**80**

**Taludes de corte localizados a jusante e a montante das moradias, com vegetação predominantemente rasteira.**

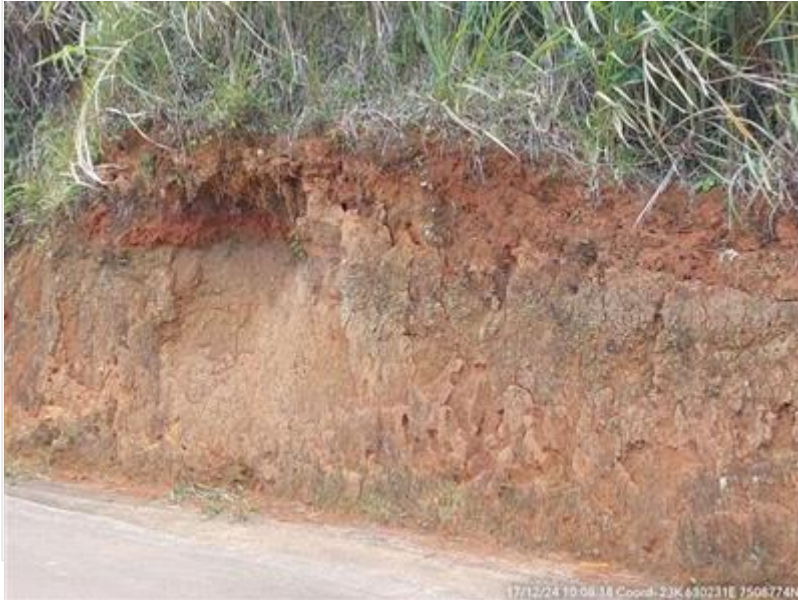
Foto do material predominante:

- **Solo residual**
- **Aterro**

**Solo residual mal compactado, mal desenvolvido e pouco espesso, bastante lixiviado e alterado.**

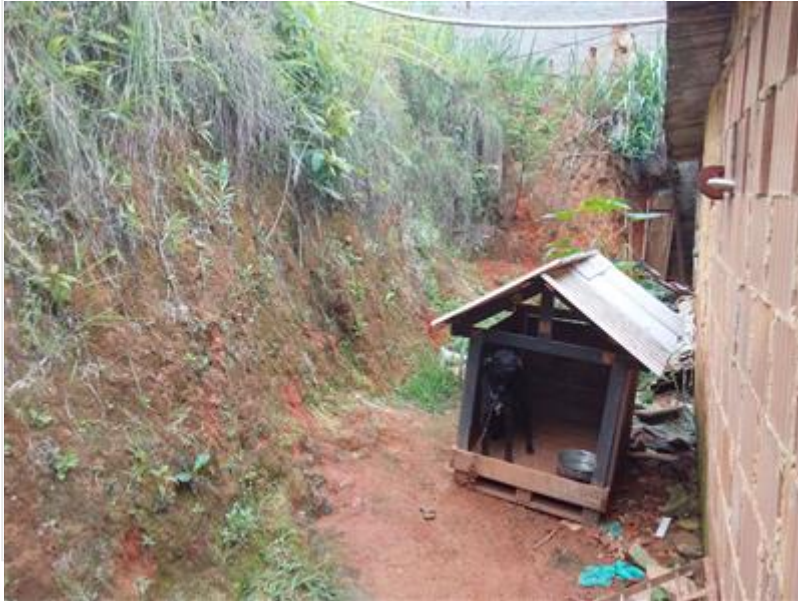
Foto Distância talude – casa

**1 - 2m**

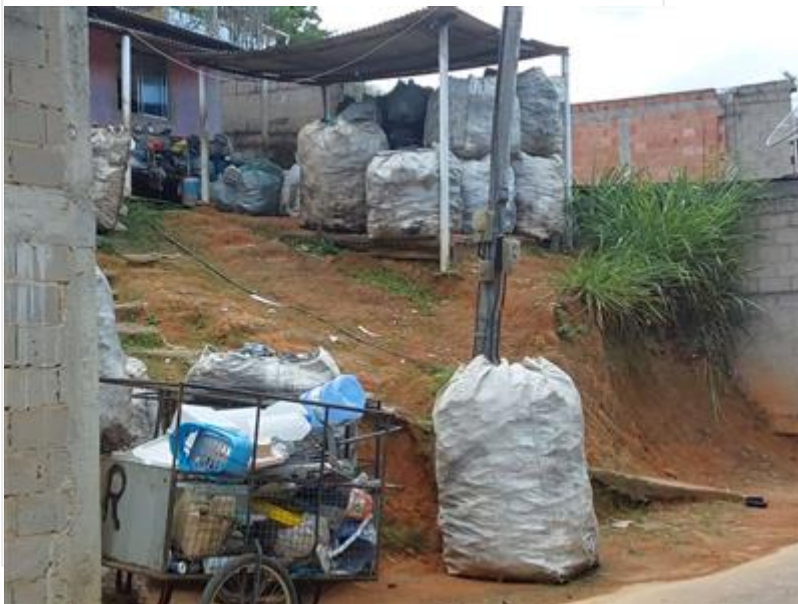
Foto Distância topo do talude - base da casa

**Nulo**

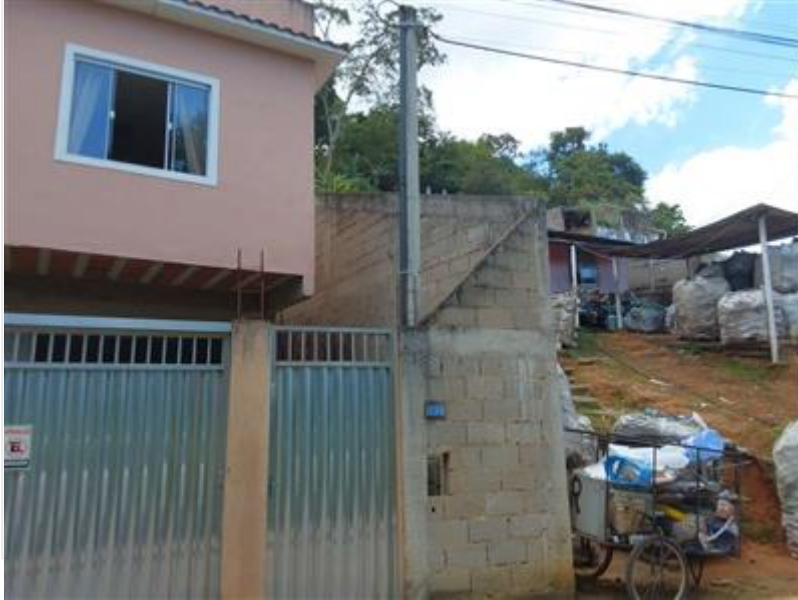
Foto do Vulnerabilidade:

**Alvenaria**

**Média: Danos esperados relacionados a trincas e colapso parcial nas paredes**

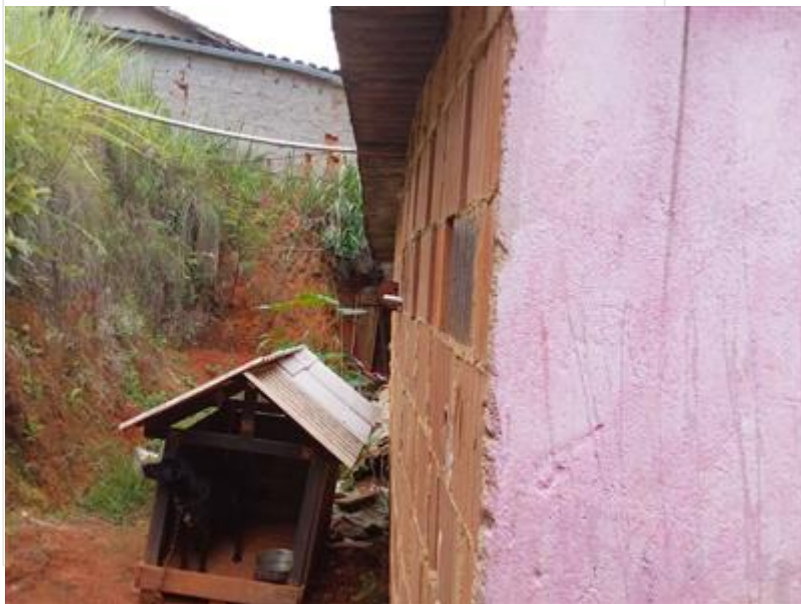
Foto Muros/ paredes abaulados

- **Descalçamento**
- **Muros/ paredes abaulados**
- **Ângulos negativos**

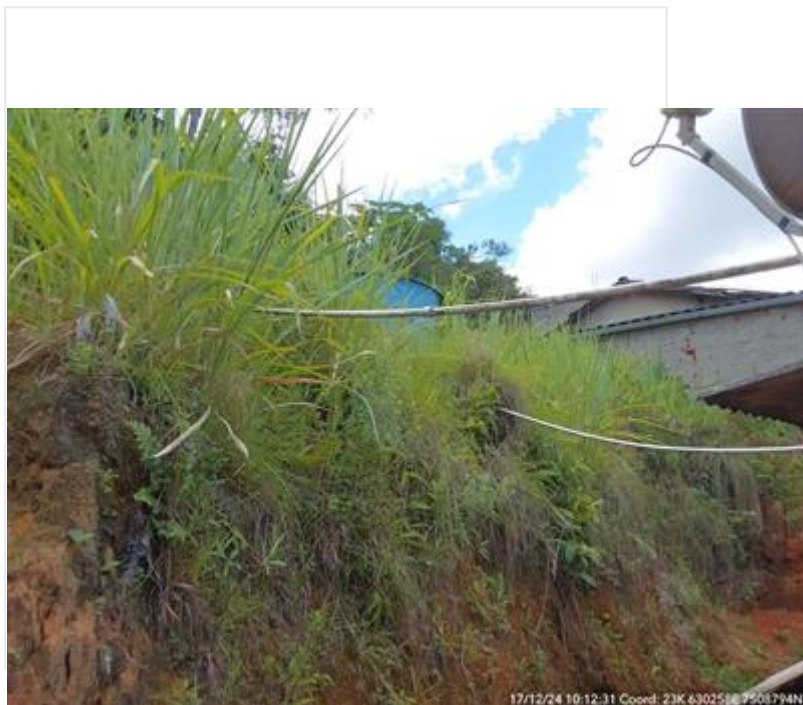
Foto da presença de água:

**Concentração de água em superfície (enxurrada)**

- **Inexistente**

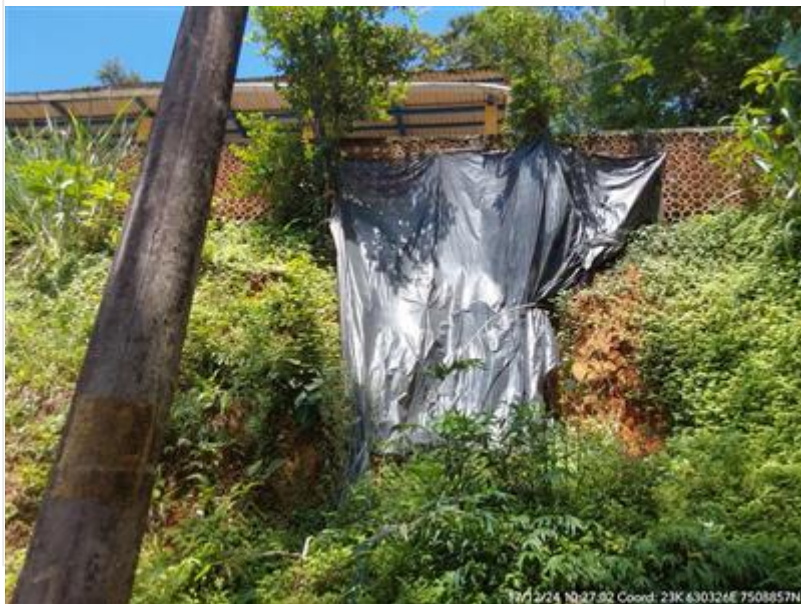
Foto1

**Descalçamento do muro para a via.**
