## FICHA DE CAMPO

**MD\_Gaudência\_241**

**MD\_Gaudência\_241\_BC\_SC\_\_4**

**Vicente Rocha, 100**

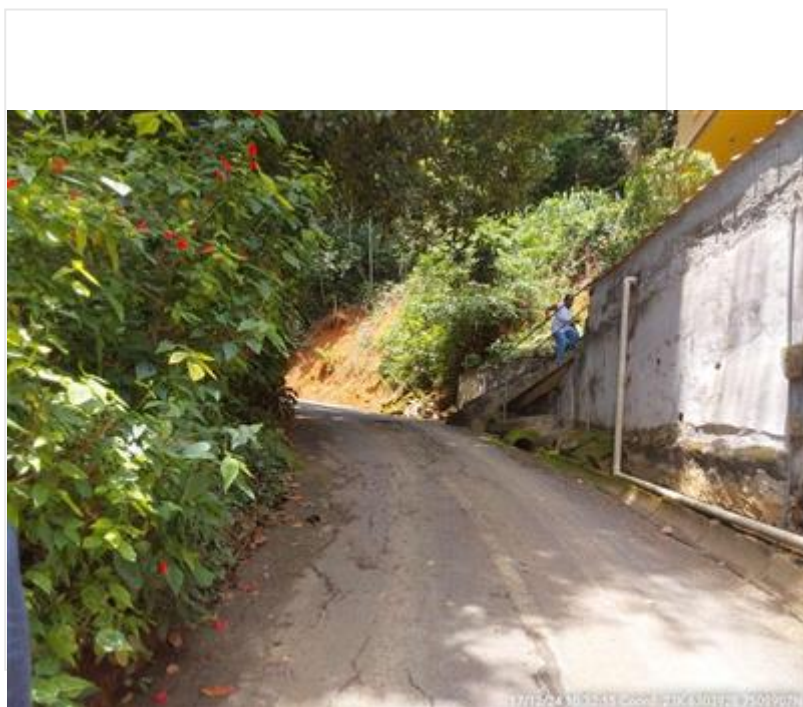
Foto do acesso:

**Veicular**

**Pavimentado**

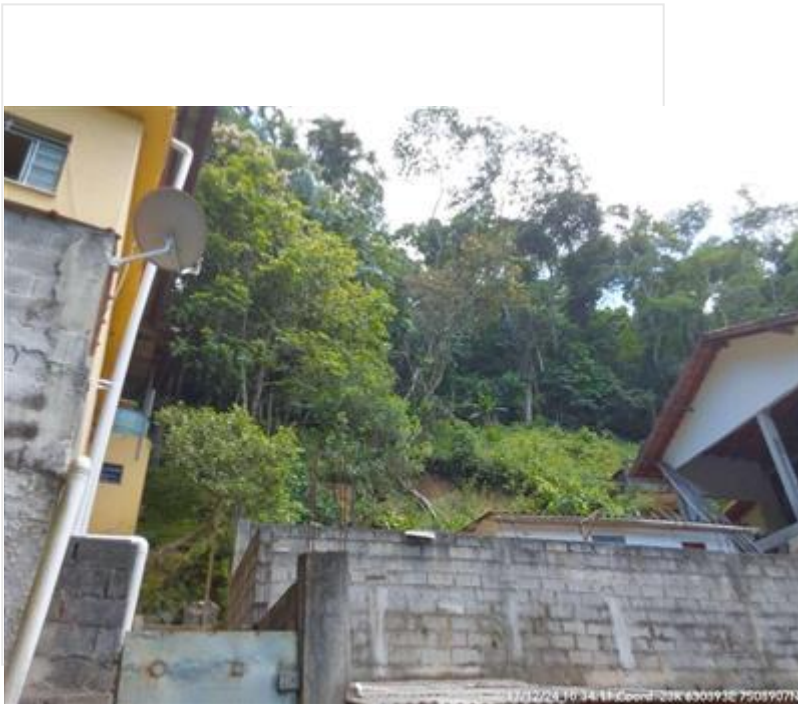
Foto da encosta natural:

**20 - 50m**

**70**

**Presença de vegetação densa, árvores de alto porte e casas a jusante com proximidade do sopé da encosta.**

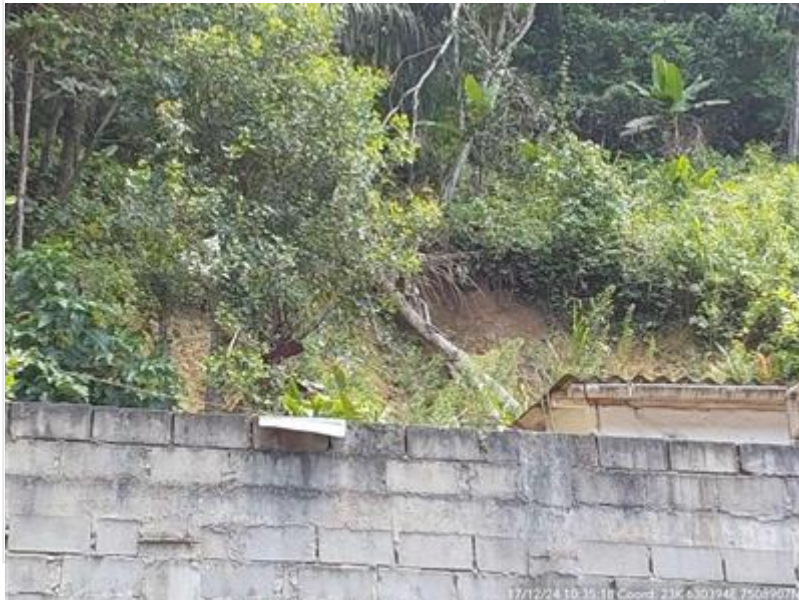
Foto do material predominante:

- **Solo residual**

**Solo residual pouco espesso e com horizontes mal desenvolvidos.**

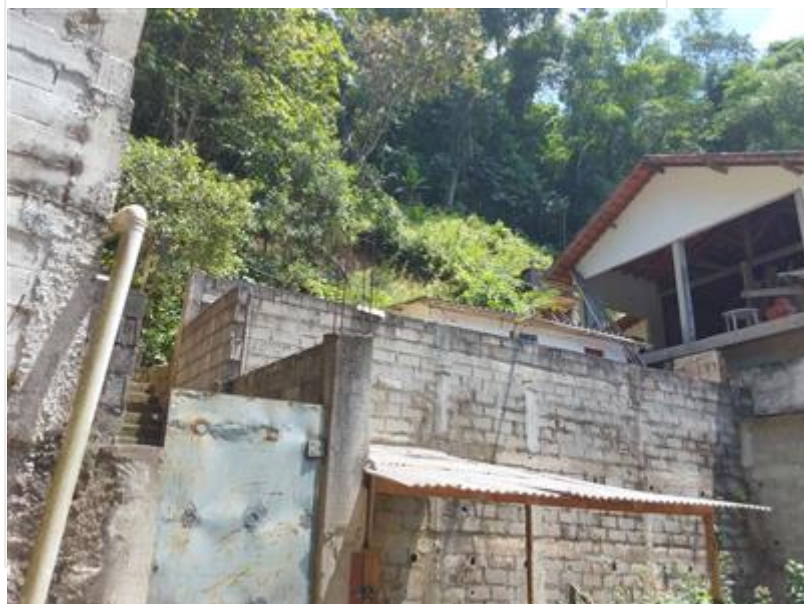
Foto Distância talude – casa

**1 - 2m**

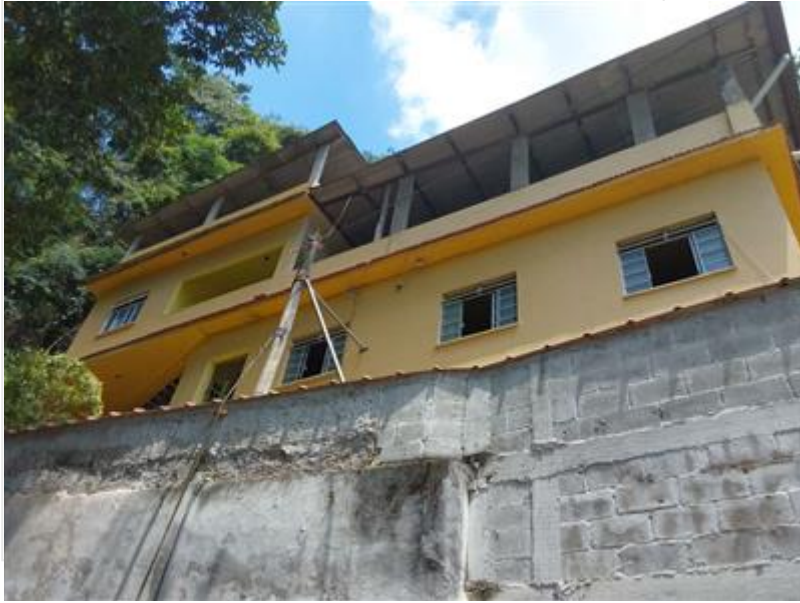
Foto do Vulnerabilidade:

**Alvenaria**

**Baixa: Danos Estruturais não esperados**

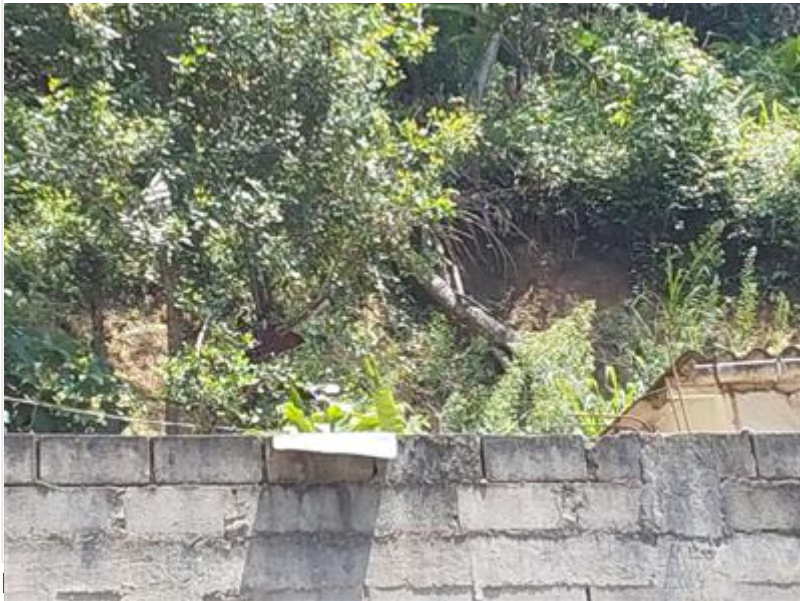
Foto Vegetação/postes inclinadas/tombados

- **Vegetação/postes inclinadas/tombados**
- **Cicatrizes**

**Não foi observado movimento de massa atrás das residências, somente feições de instabilidade incipientes, cabendo o monitoramento dessas feições ou do surgimento de novas em períodos de chuvas intensas ou prolongadas.**

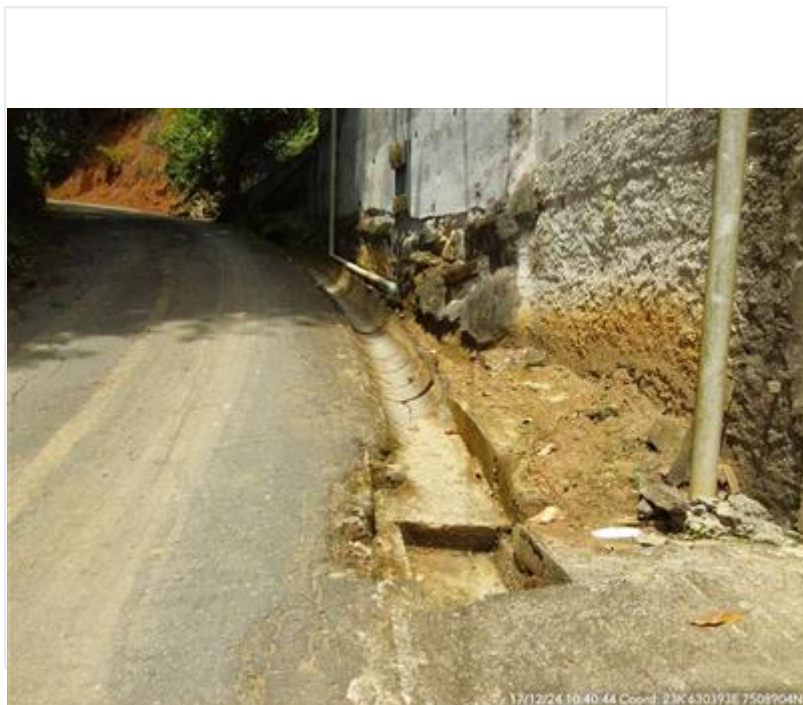
Foto da presença de água:

**Concentração de água em superfície (enxurrada)**

- **Precário**

**Sem mina aparente**
