## FICHA DE CAMPO

**MD\_Gaudência\_241**

**MD\_Gaudência\_241\_BC\_SC\_\_5**

**Carlos Nilsen, 73**

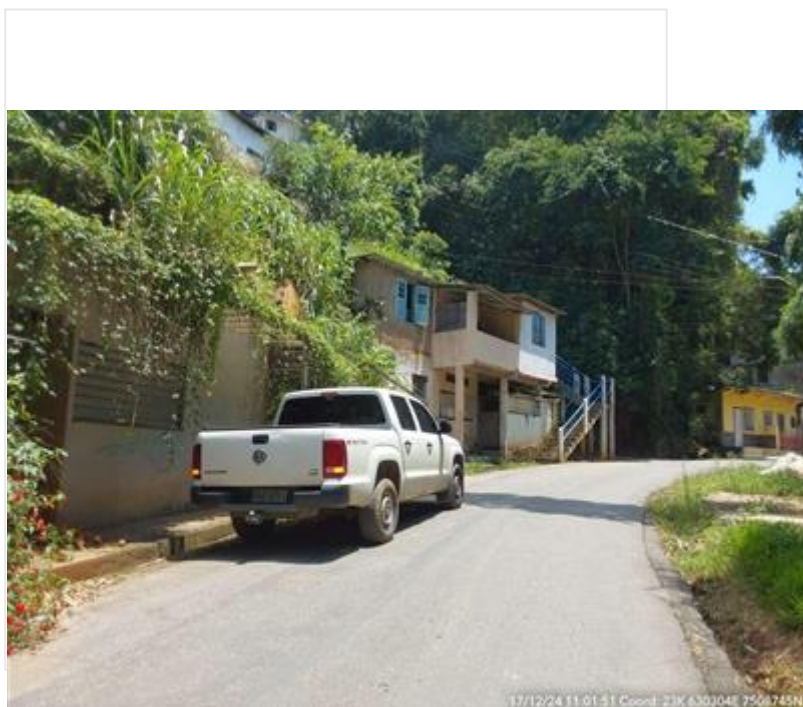
Foto do acesso:

**Veicular**

**Pavimentado**

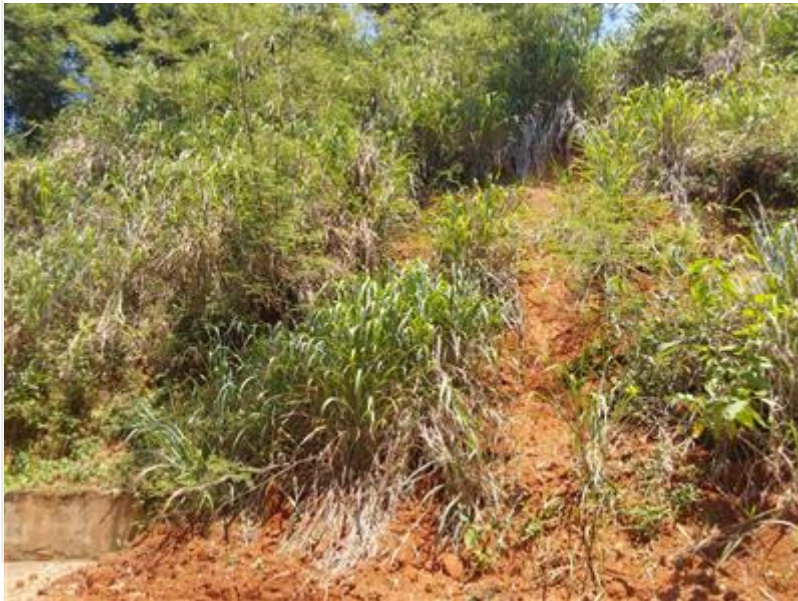
Foto do talude de cortes múltiplos:

**5 - 20m**

**75**

**Terreno com casas a montante e a jusante do talude de corte múltiplos, com vegetação de baixo a alto porte.**

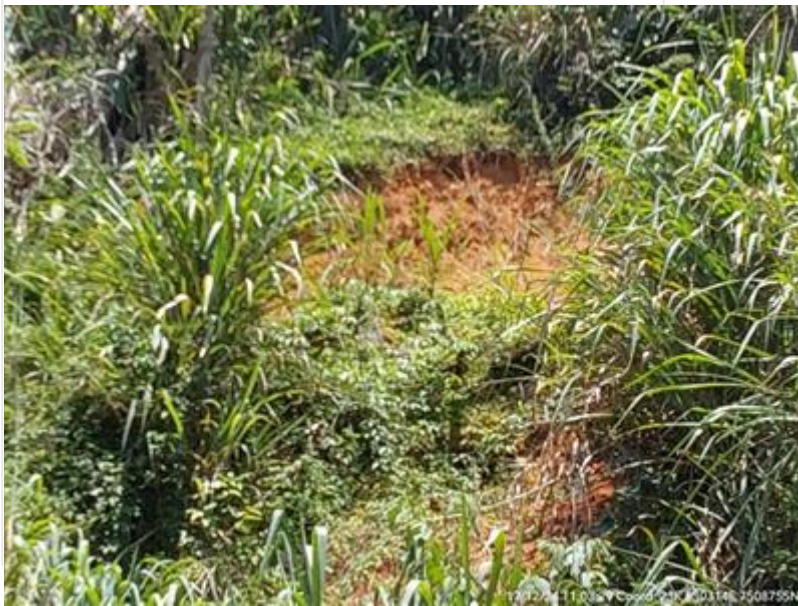
Foto do material predominante:

**Solo residual maduro argilo-arenoso, sem a presença de materiais minerais de origem da rocha-mãe, mal desenvolvido, intercalado com rocha alterada no sopé.**

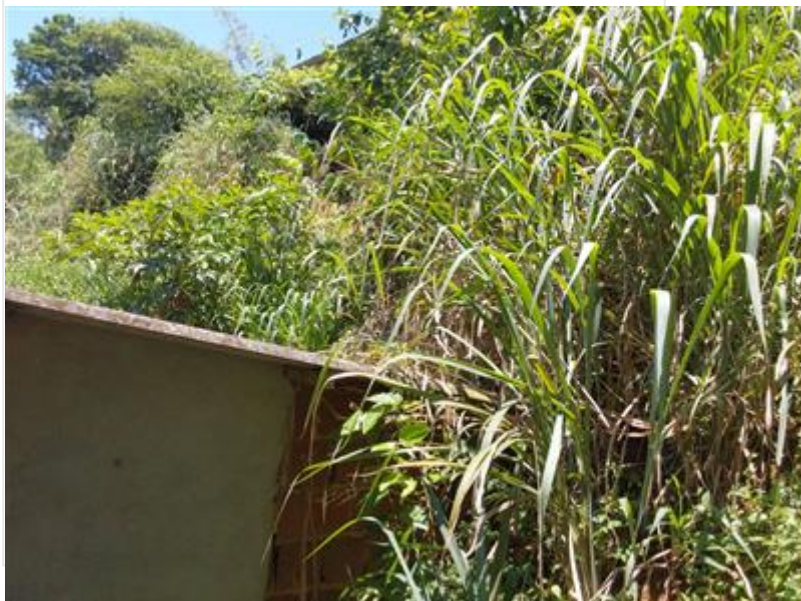
Foto Distância talude – casa

**1 - 2m**

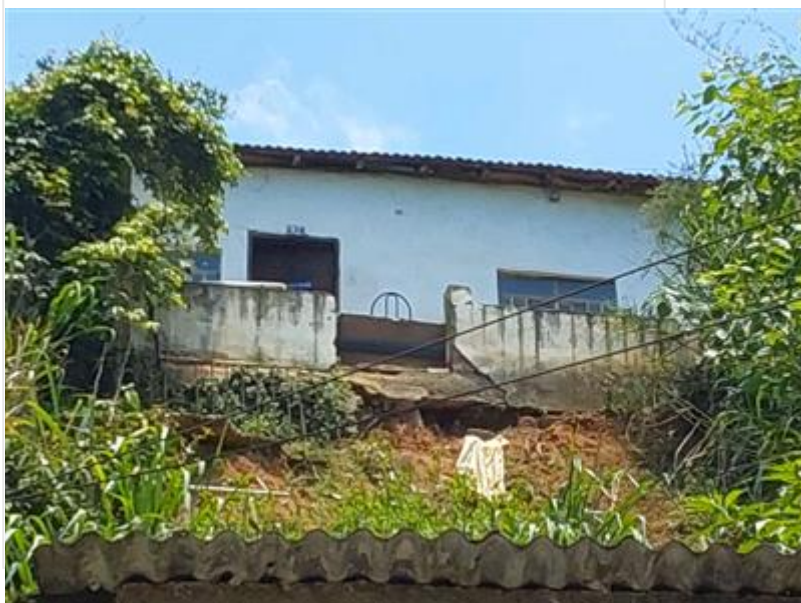
Foto Distância topo do talude - base da casa

**Nulo**

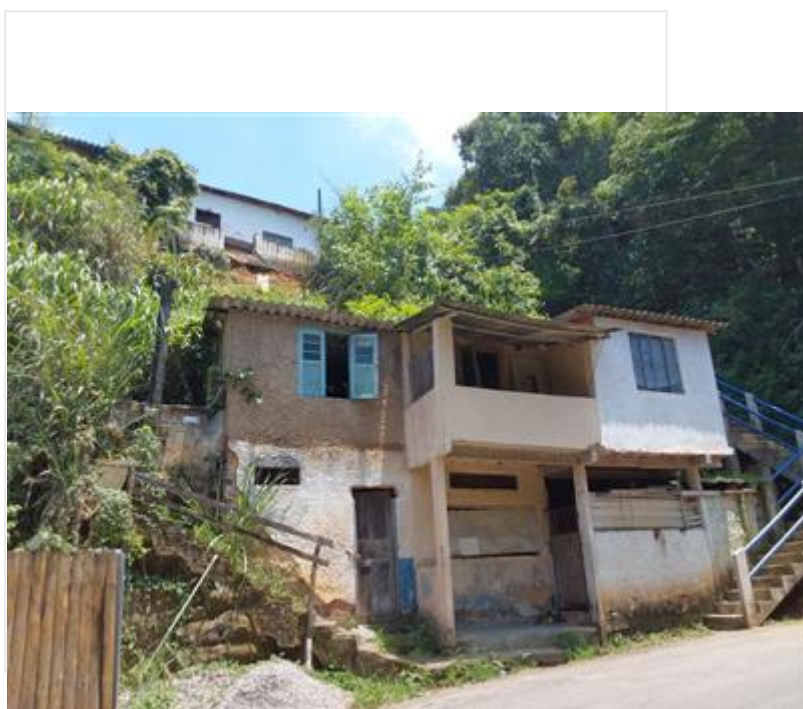
Foto do Vulnerabilidade:

**Alvenaria**

**Alta: Danos estruturais esperados com excessivas deformações das estruturas, colapso parcial dos domicílios**

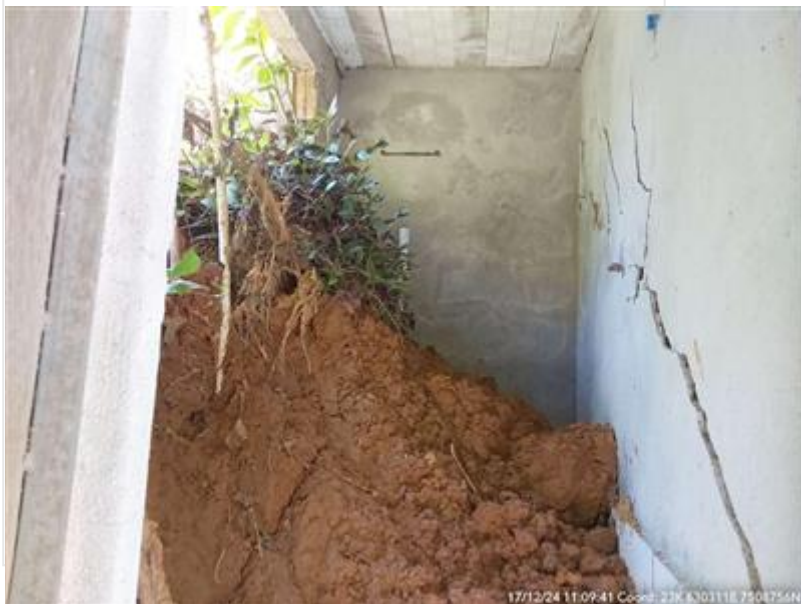
Foto Trincas em moradias

- **Descalçamento**
- **Trincas em moradias**
- **Estrutura colapsada**
- **Cicatrizes**
- **Sulcos**

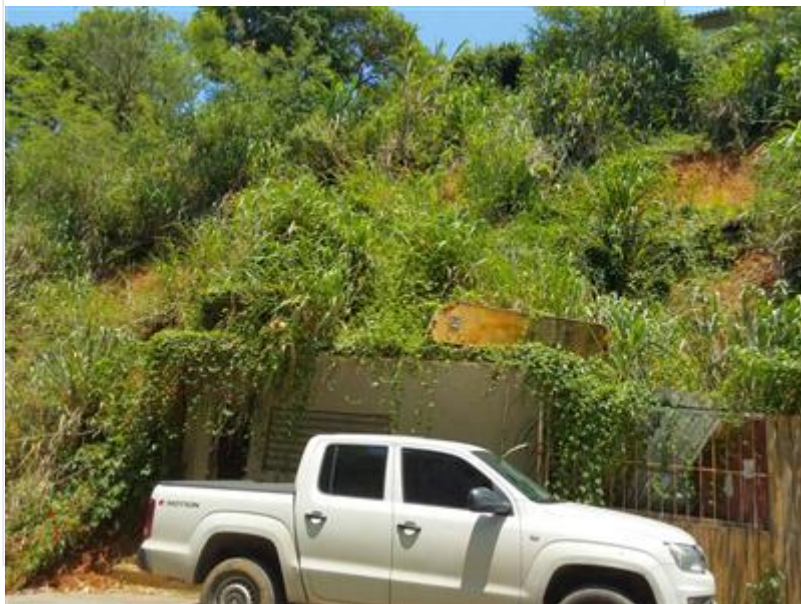
Foto do deslizamentos:

**Planar**

**Relato da moradora de ocorrência de movimento de massa em meados de julho de 2023, atingindo parcialmente as edificações a jusante.**

**Ocorrência de movimento de massa atingindo parcialmente as edificações, estando as mesmas abandonadas e interditadas pela defesa civil, com vulnerabilidade alta, sem nenhuma obra paleativa no local, e com marcantes feições de instabilidades. Logo, é muito alto o risco de reativação do processo com poder destrutivo no local em períodos de chuvas intensas ou prolongadas.**

- **Educação e Conscientização da população**
- **Sinalização e Orientação de Alerta**
- **Sirenes**
- **Nudec**

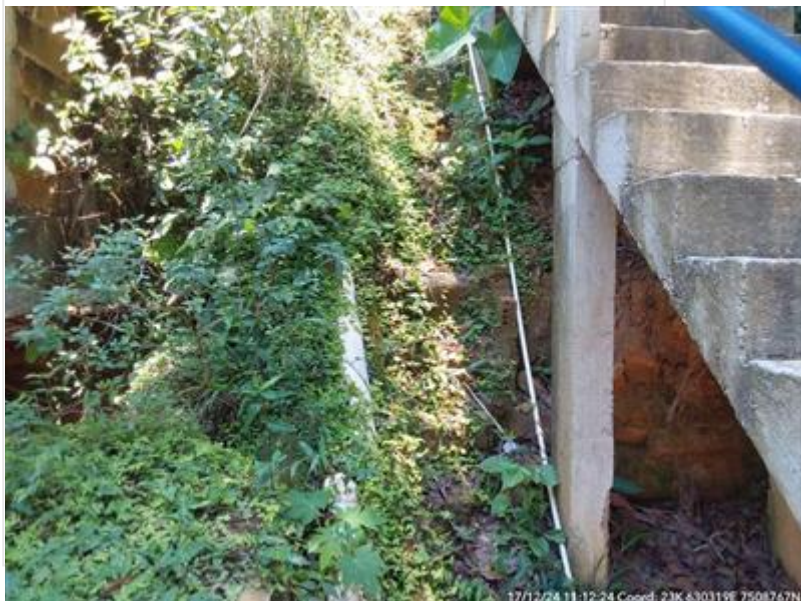
Foto da presença de água:

**Concentração de água em superfície (enxurrada)**

- **Inexistente**

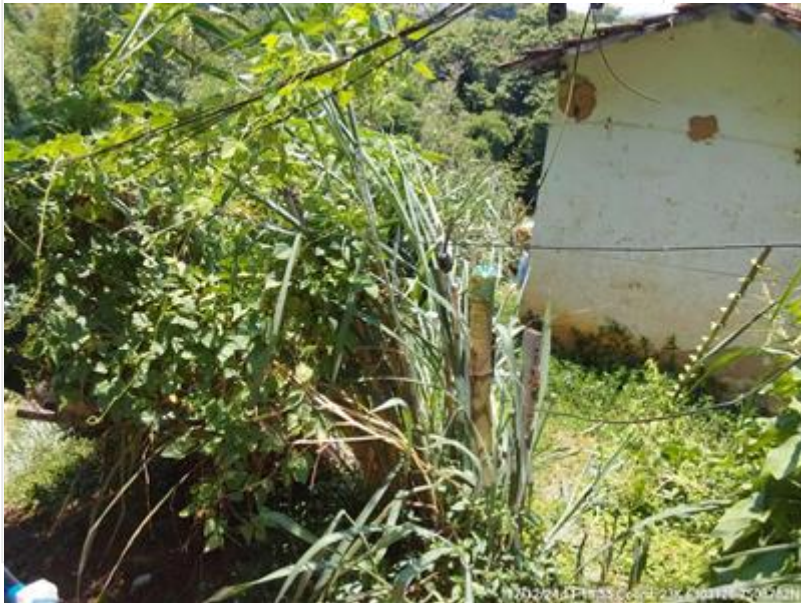
Foto1

**Casa a montante do talude.**
