## FICHA DE CAMPO

**MD\_Gaudência\_241**

**MD\_Gaudência\_241\_BC\_SC\_\_6**

**Sebastião Martins**

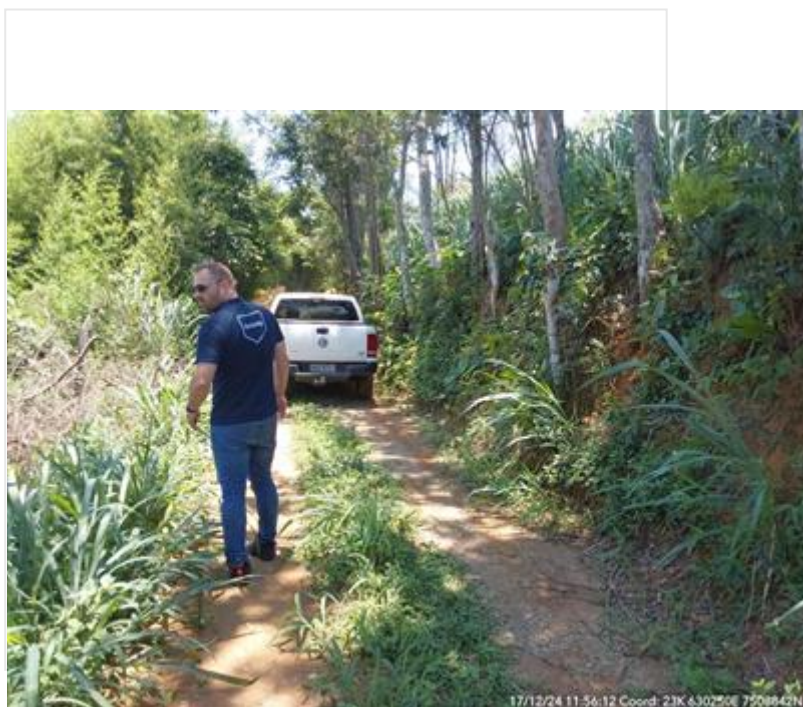
Foto do acesso:

**Veicular**

**Não Pavimentado**

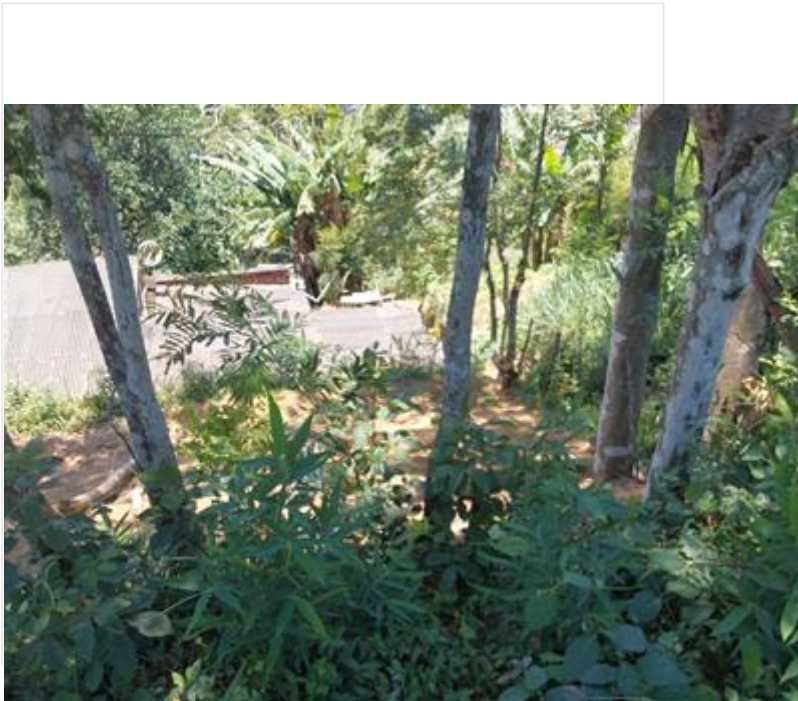
Foto do talude de cortes múltiplos:

**1 - 5m**

**85**

**Taludes de cortes escavados em altura, apresentam inclinação acentuada.**

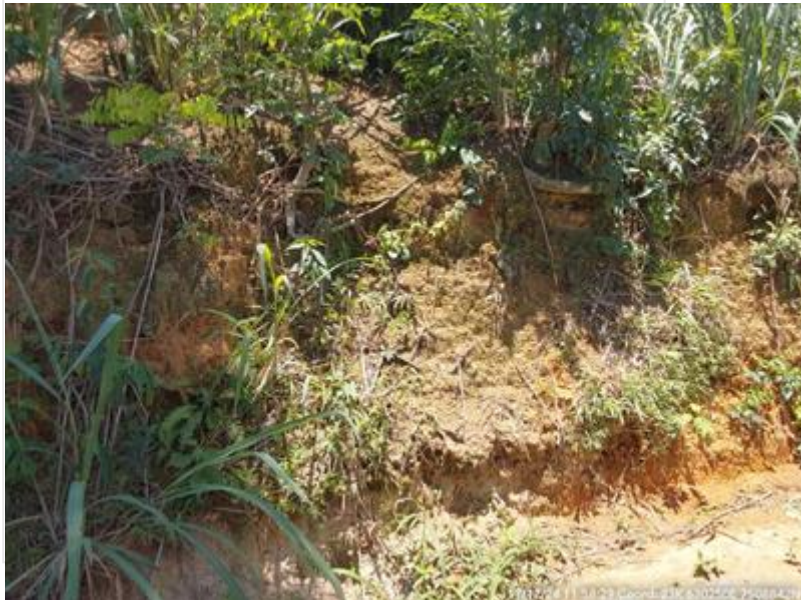
Foto do material predominante:

- **Solo residual**

**Até onde pode-se observar o terreno apresenta textura argilo-arenoso bem desagregado.**

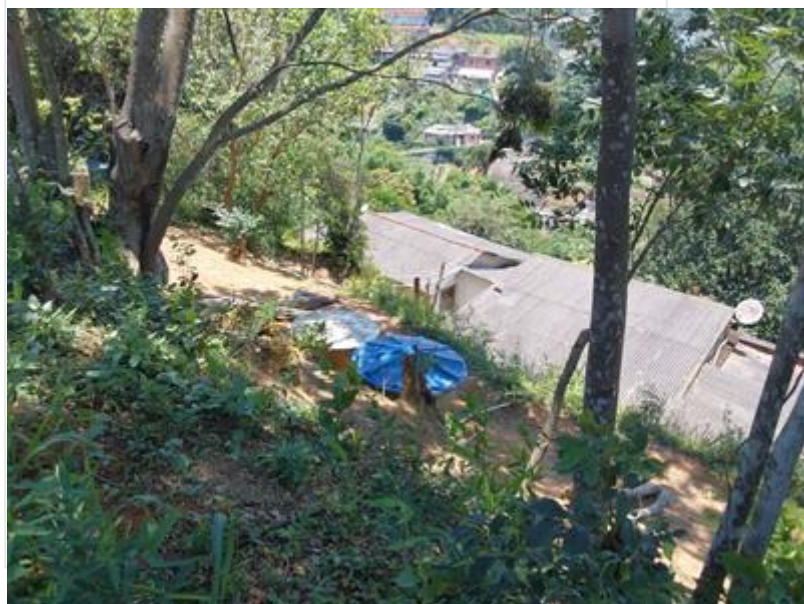
Foto Distância talude – casa

**Nulo**

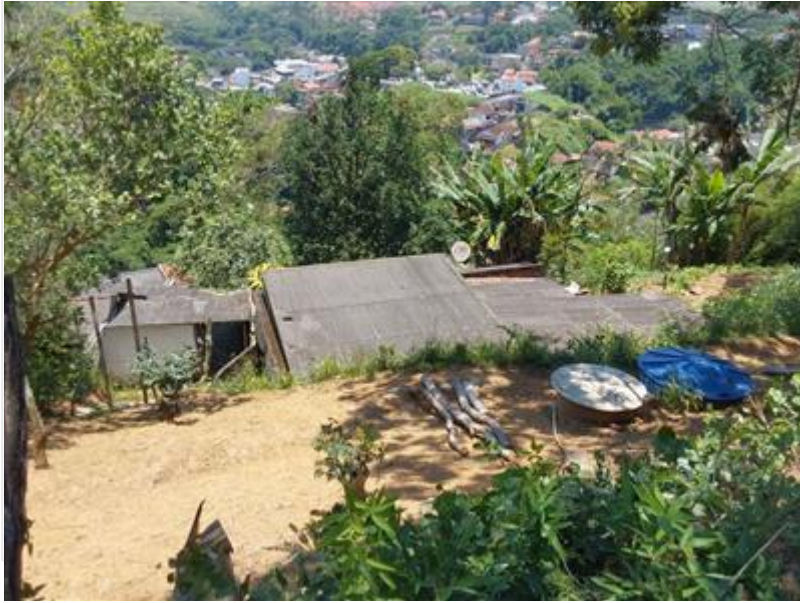
Foto do Vulnerabilidade:

**Média: Danos esperados relacionados a trincas e colapso parcial nas paredes**

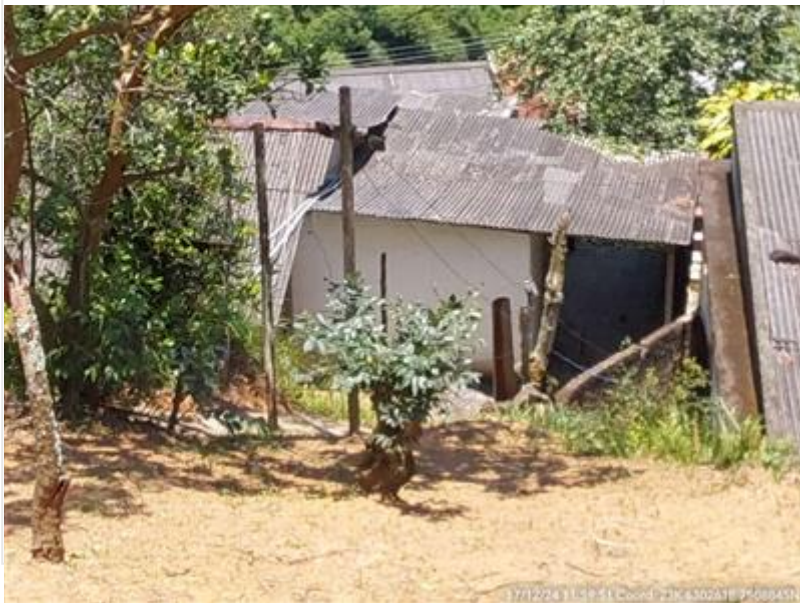
Foto Trincas em moradias

- **Trincas em moradias**

**Casas encontram-se muito próximas de taludes de cortes expostos, uma casa apresenta trinca na parede.**

**Neste setor foi observado um conjunto de 3 edificações construídas na base de cortes íngremes, em uma das casas, pode-se ver uma trinca na estrutura, as demais apresentam erosões. Ressalta-se que o material de baixa compactação aumenta o risco para essas edificações. Através da imagem de drone foram vistas várias porções de solo exposto. Alerta-se aqui para o comprometimento da rota de fuga dos moradores.**

- **Sirenes**
- **Nudec**
- **Educação e Conscientização da população**
- **Sinalização e Orientação de Alerta**

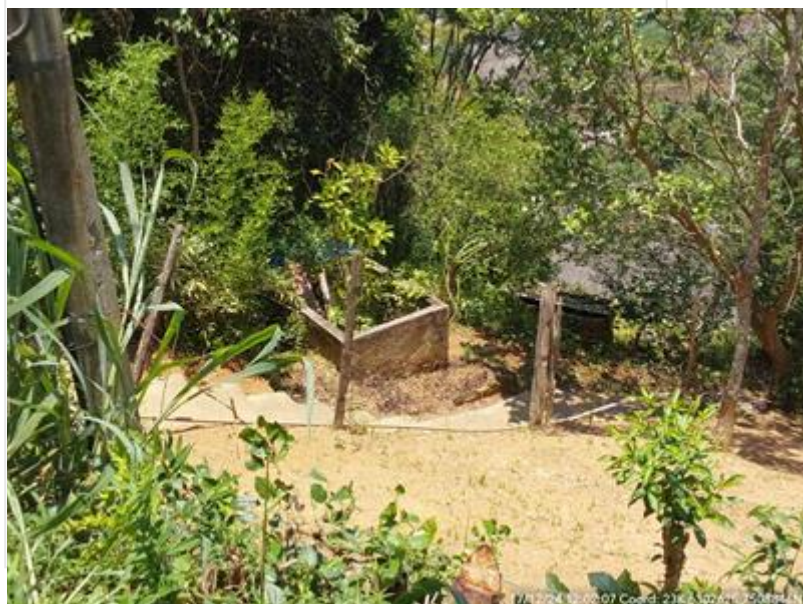
Foto da presença de água:

**Concentração de água em superfície (enxurrada)**

- **Inexistente**

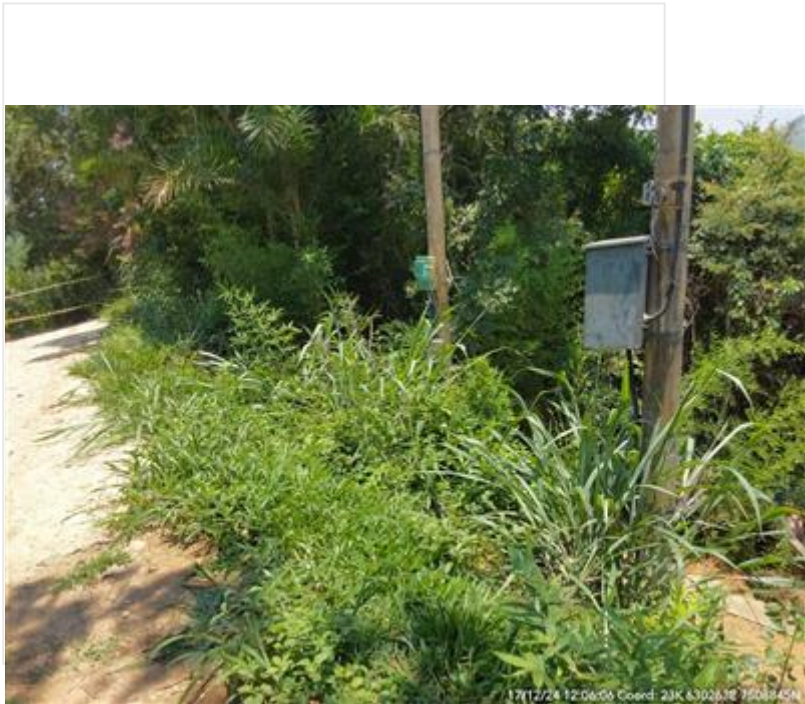
Foto1

Único acesso encontrado para o conjunto de casas.
