## FICHA DE CAMPO

**MD\_Gaudência\_241**

**MD\_Gaudência\_241\_BC\_SC\_\_7**

**Abelardo Rocha, 217**

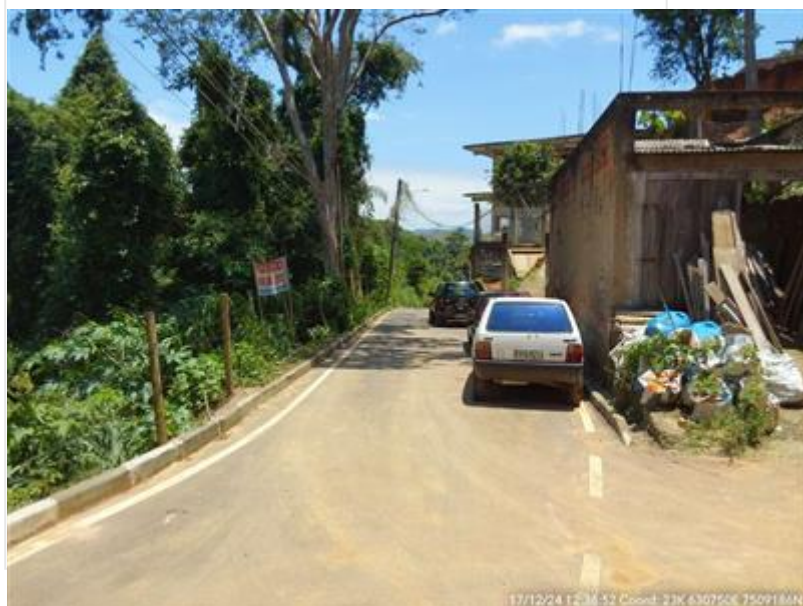
Foto do acesso:

**Veicular**

**Pavimentado**

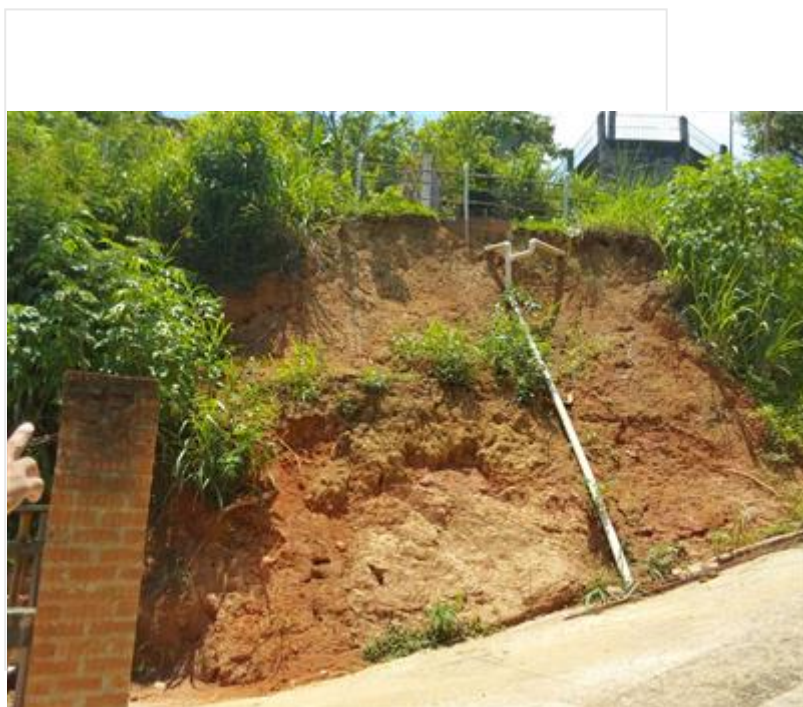
Foto do talude de cortes múltiplos:

**1 - 5m**

**90**

**Cortes intensos ao longo da via.**

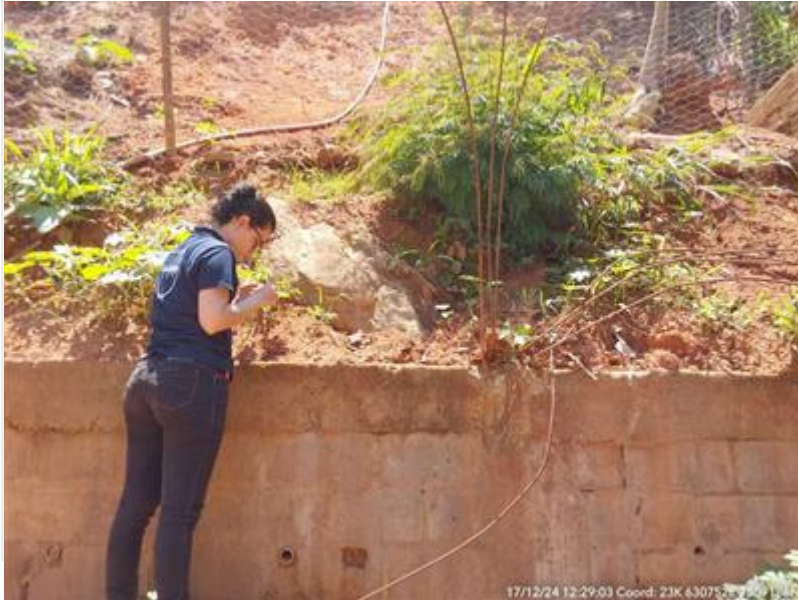
Foto do material predominante:

- **Solo residual**
- **Rocha São**

**Material de baixa compactação, com textura entre argila e contato abrupto solo-rocha sem transições.**

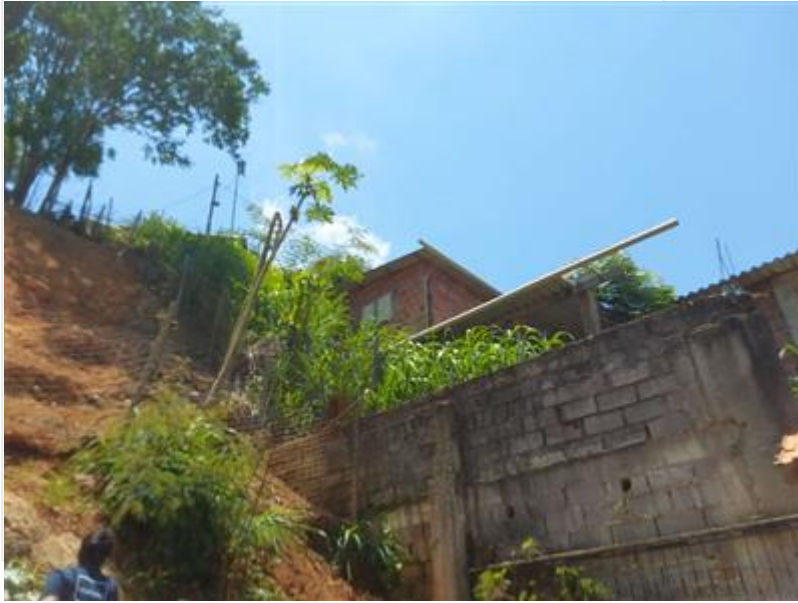
Foto Distância talude – casa

**Nulo**

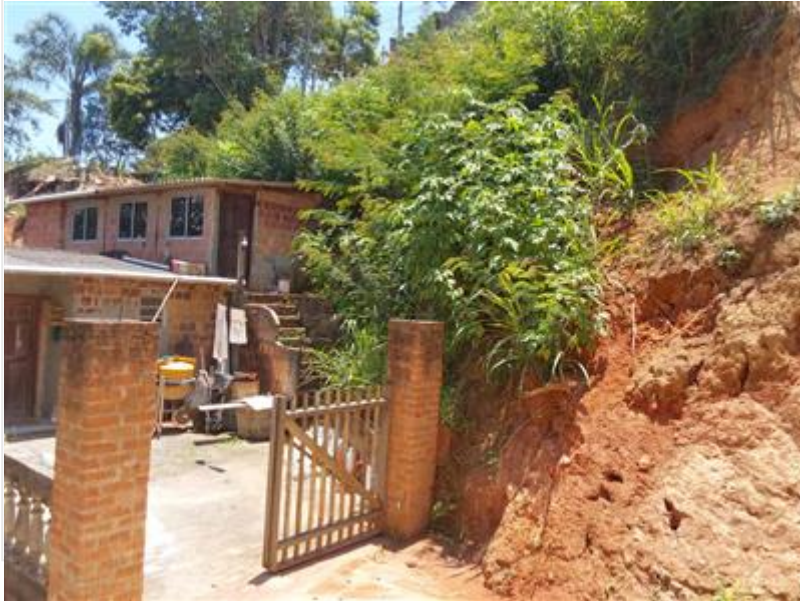
Foto do Vulnerabilidade:

**Alvenaria**

**Média: Danos esperados relacionados a trincas e colapso parcial nas paredes**

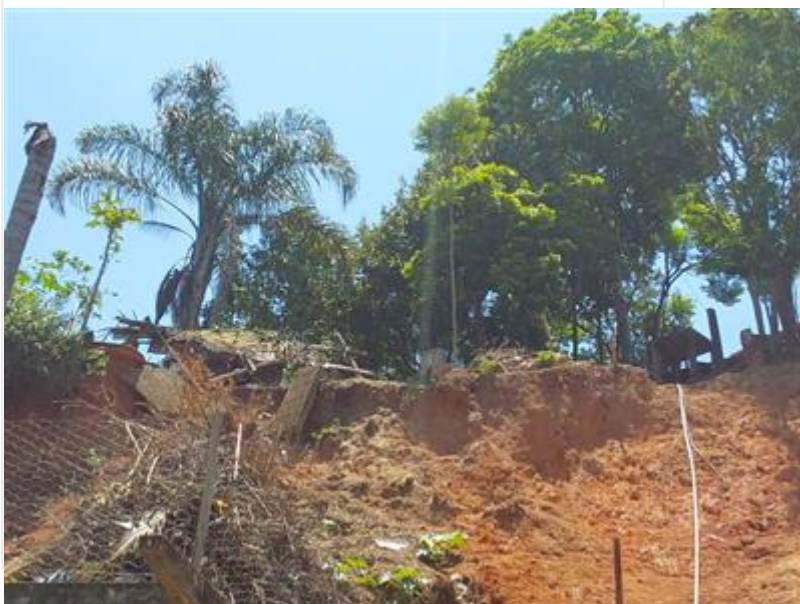
Foto Estrutura colapsada

- **Cicatrizes**
- **Estrutura colapsada**
- **Descalçamento**

Neste setor houve um deslizamento planar com dois pulsos, o maior deles colapsou estruturas que não eram moradias e o material mobilizado percorreu em direção a jusante destruindo a via. O segundo pulso na lateral do N 217 atingiu o acesso da casa. O morador construiu um pequeno muro e refez o acesso, a prefeitura também reconstruiu o asfalto. Alerta-se para períodos chuvas que novos pulsos de deslizamento podem ser reativados e comprometimento de rotas de fuga.

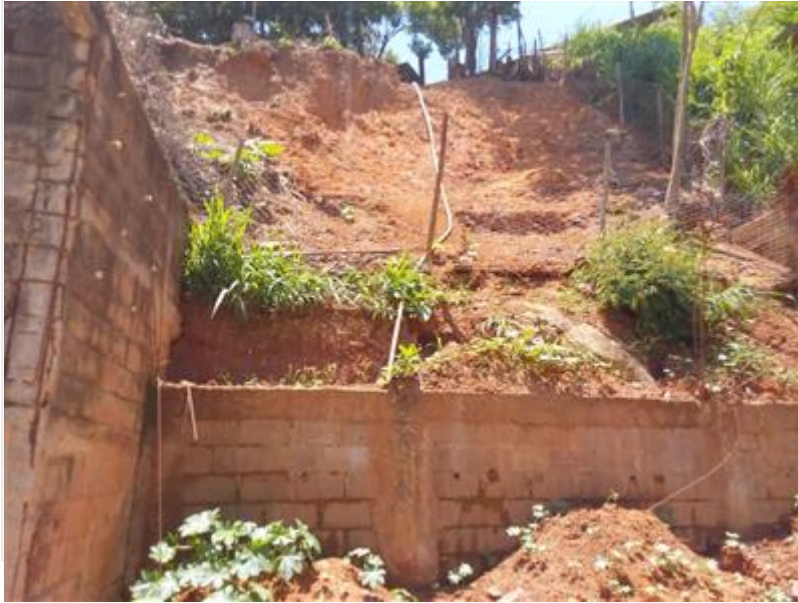
Foto do deslizamentos:

**Planar**

**Em Fevereiro de 24 ocorreu um deslizamento planar com 2 pulsos diferentes nos cortes, os danos foram em relação a entrada das casas e colapsos de estruturas de concreto.**

- **Sirenes**
- **Nudec**
- **Sinalização e Orientação de Alerta**
- **Educação e Conscientização da população**

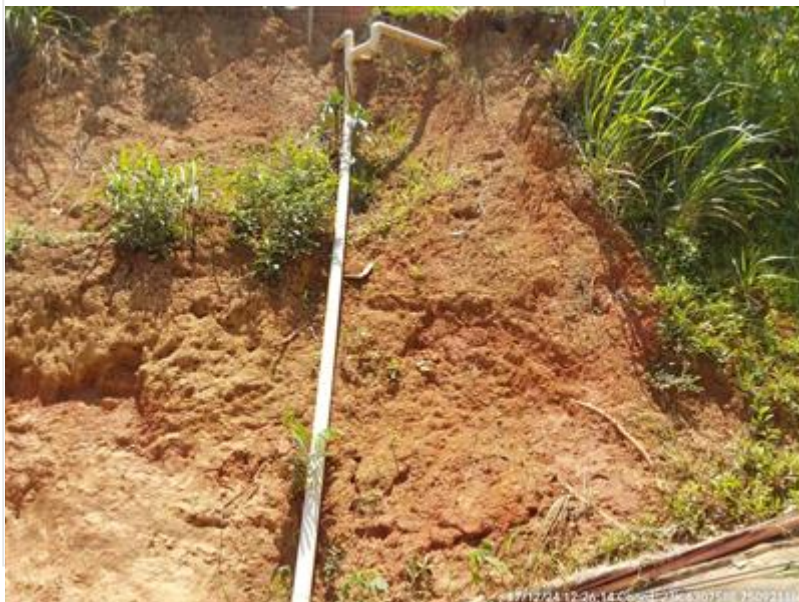
Foto da presença de água:

**Concentração de água em superfície (enxurrada)**

- **Precário**

**Sem mina aparente**
