## FICHA DE CAMPO

**MD\_Gaudência\_241**

**MD\_Gaudência\_241\_BC\_SC\_\_8**

**Abelardo Rocha, s/n topo da servidão.**

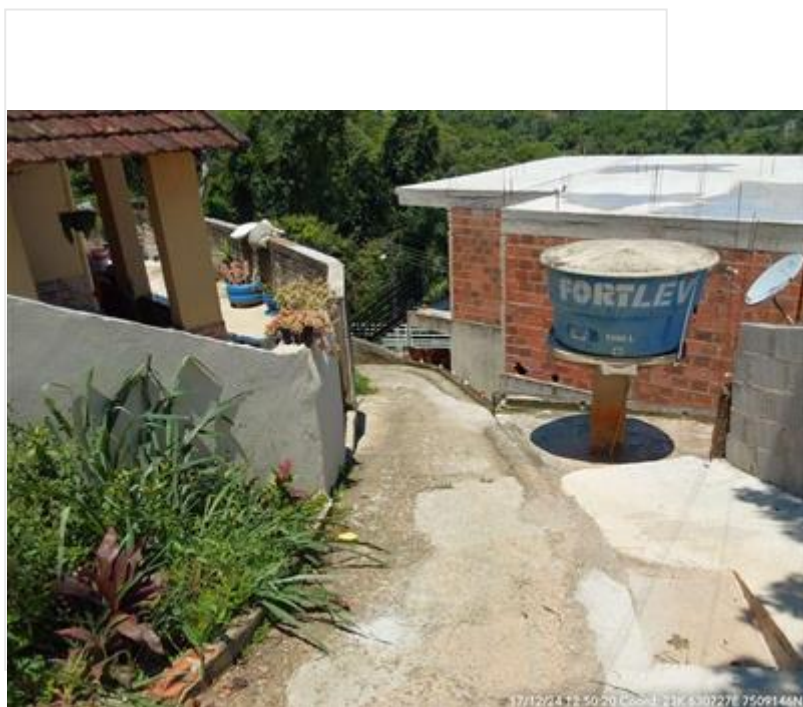
Foto do acesso:

**A pé**

**Servidão**

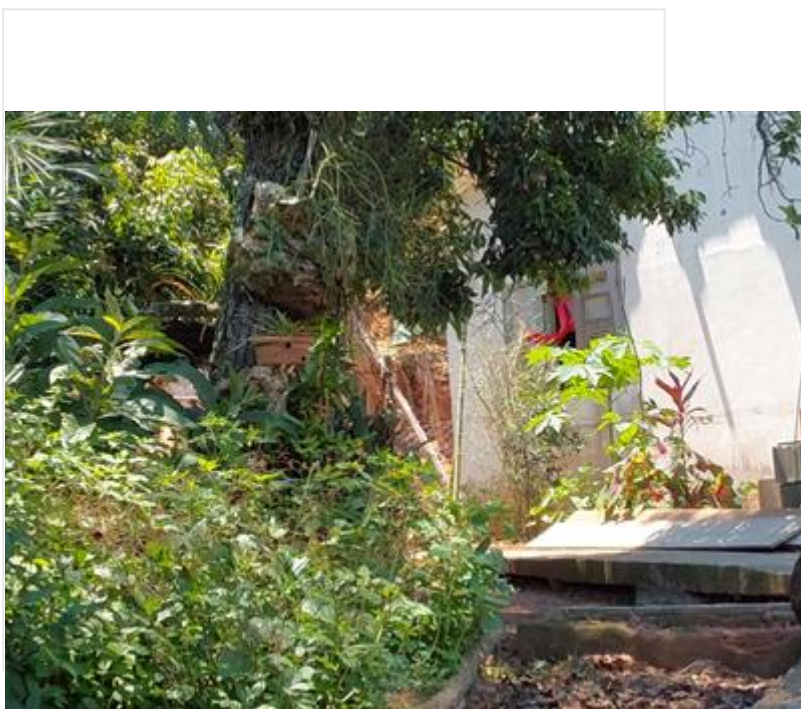
Foto do talude de corte único:

- **Talude de corte único**

**1 - 5m**

**85**

**Terreno com vegetação de pequeno porte no entorno e casas a jusante e montante do talude.**

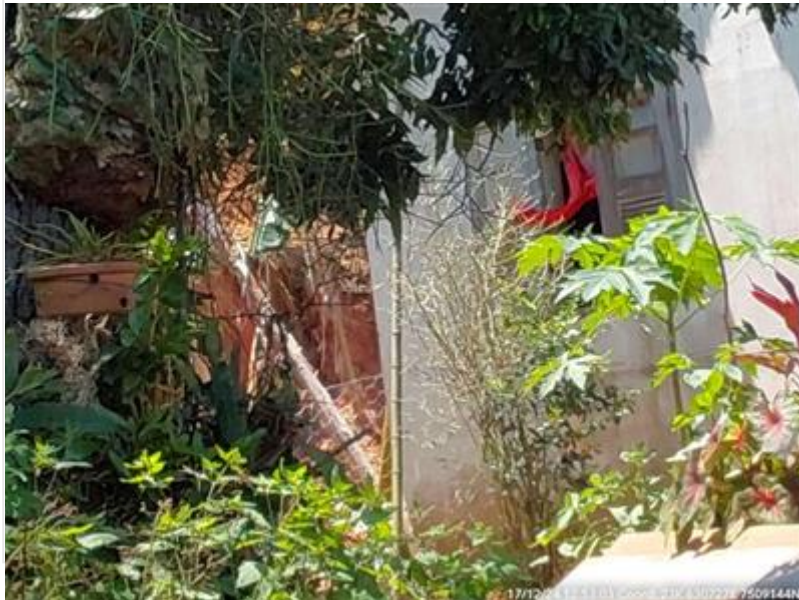
Foto do material predominante:

- **Solo residual**

**Solo residual mal desenvolvido e pouco espesso.**

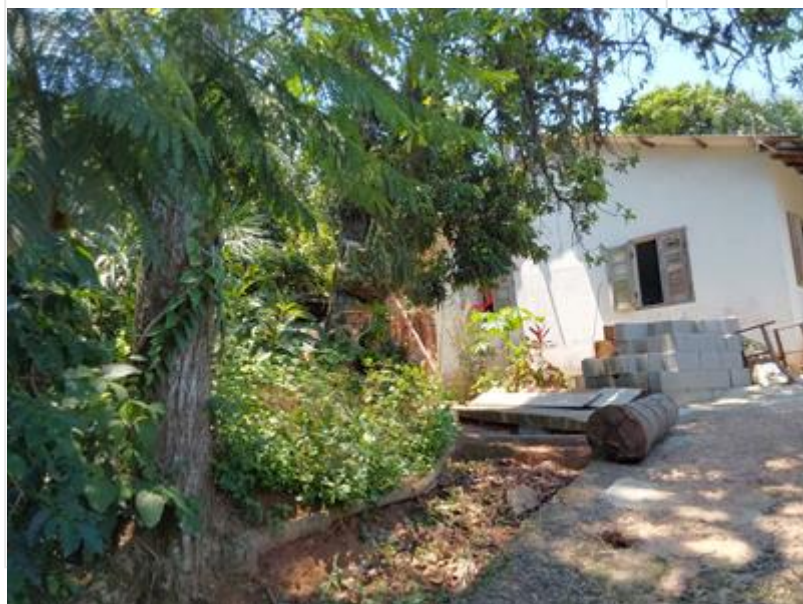
Foto Distância talude – casa

**3 - 4m**

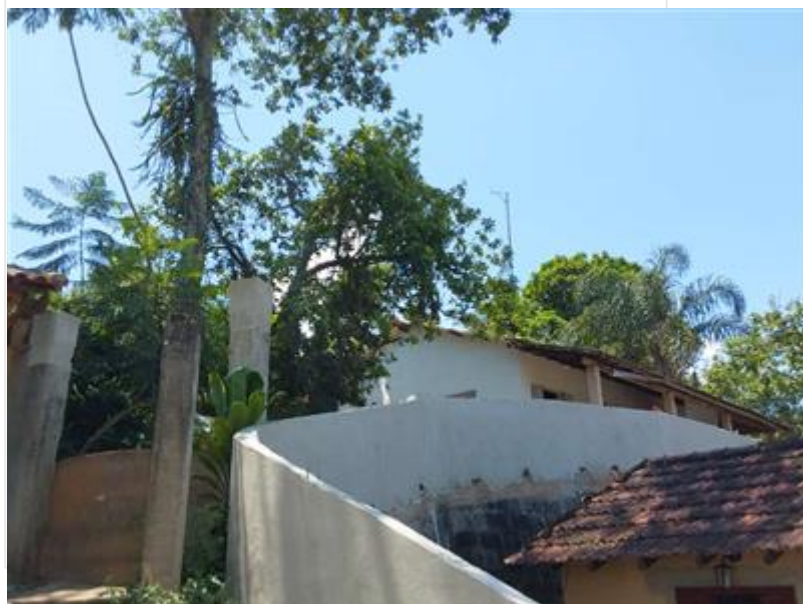
Foto Distância topo do talude - base da casa

**Nulo**

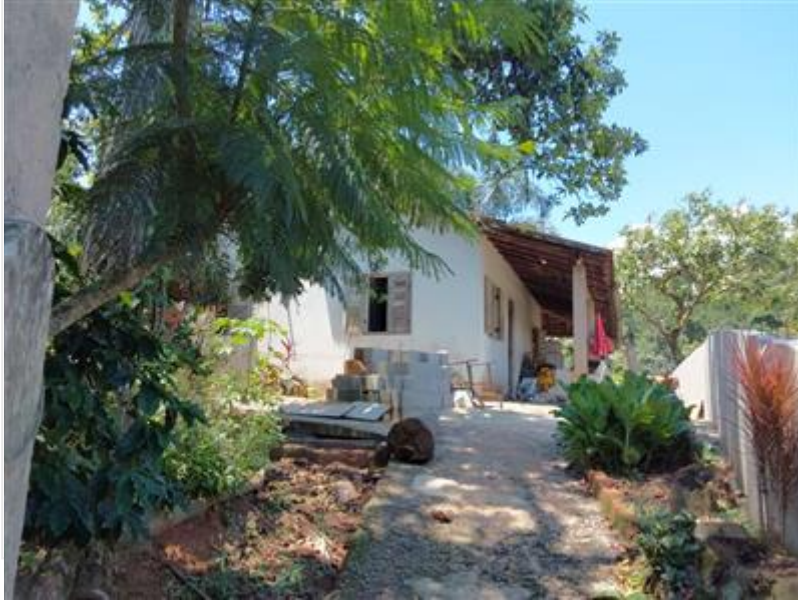
Foto do Vulnerabilidade:

**Alvenaria**

**Baixa: Danos Estruturais não esperados**

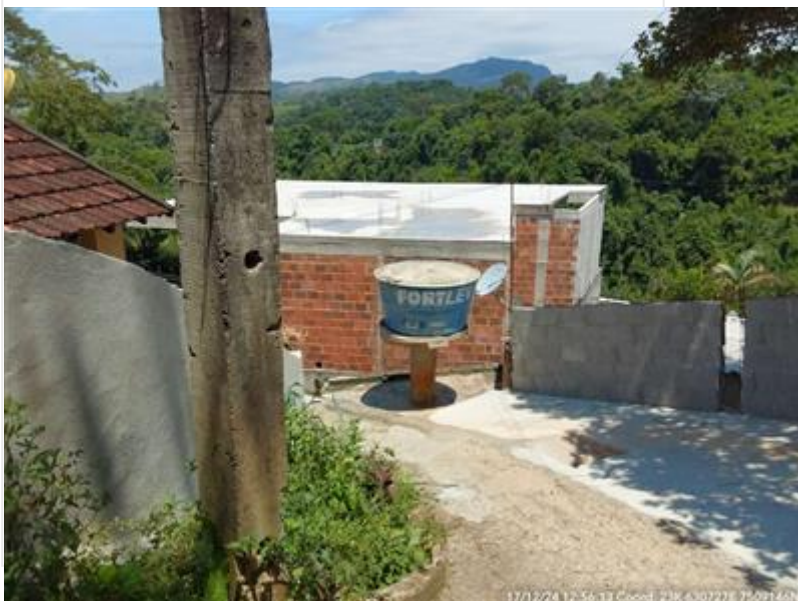
Foto da presença de água:

- **Sem vazamento aparente**

- **Inexistente**

**Sem mina aparente**

**Canalizado**
