## FICHA DE CAMPO

**MD\_Gaudência\_241**

**MD\_Gaudência\_241\_BC\_SC\_\_9**

**Arthur Costa, 467**

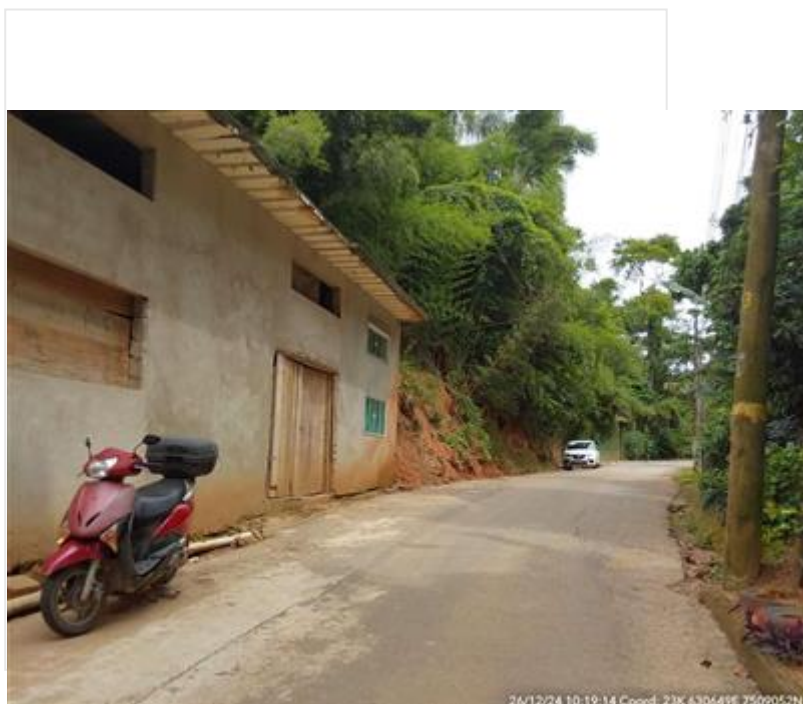
Foto do acesso:

**Veicular**

**Pavimentado**

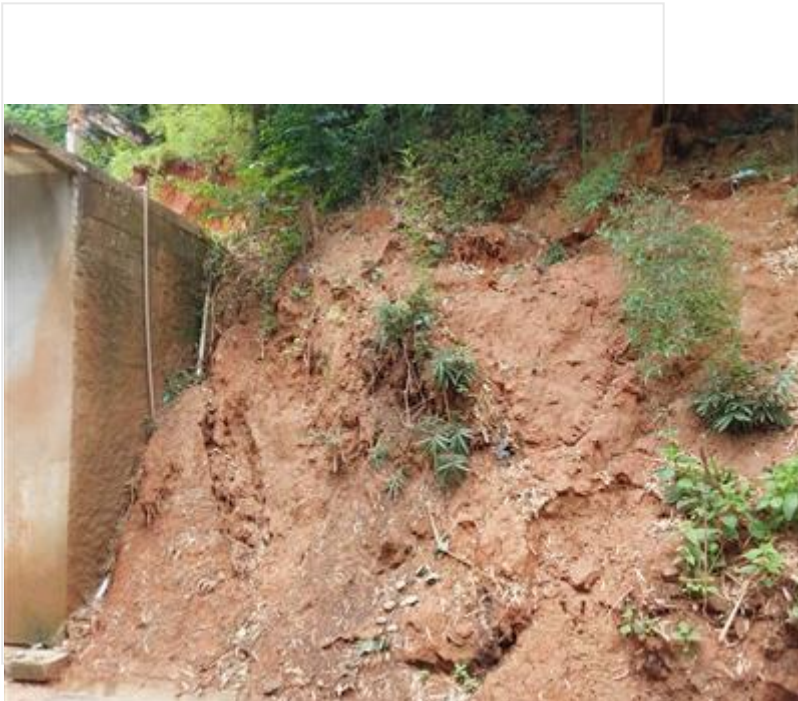
Foto do talude de cortes múltiplos:

- **Taludes de corte múltiplos**

**5 - 20m**

**85**

**Área com taludes de corte atrás e ao lado da residencia, com predominancia de vegetação de pequeno a médio porte na crista, com zona de bambuzal.**

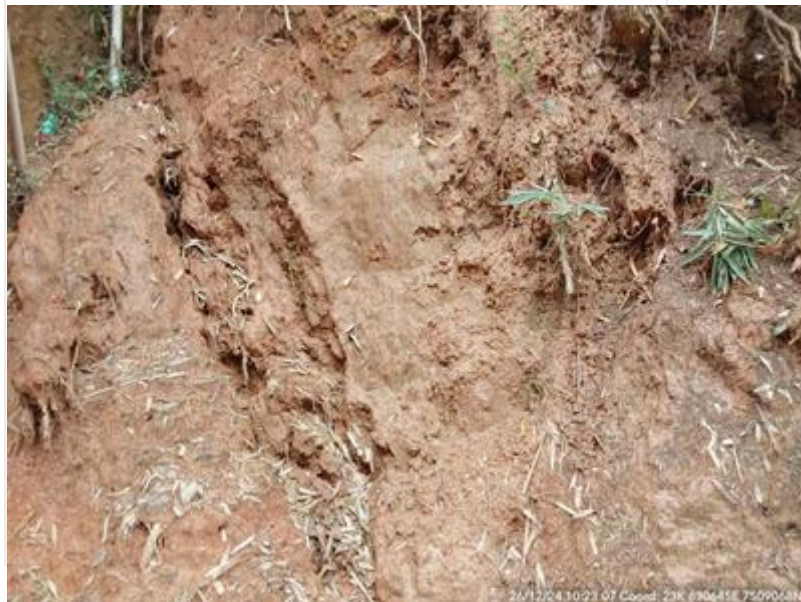
Foto do material predominante:

- **Solo residual**
- **Rocha alterada**

**Solo residual com horizonte mal desenvolvido e pouco espesso.**

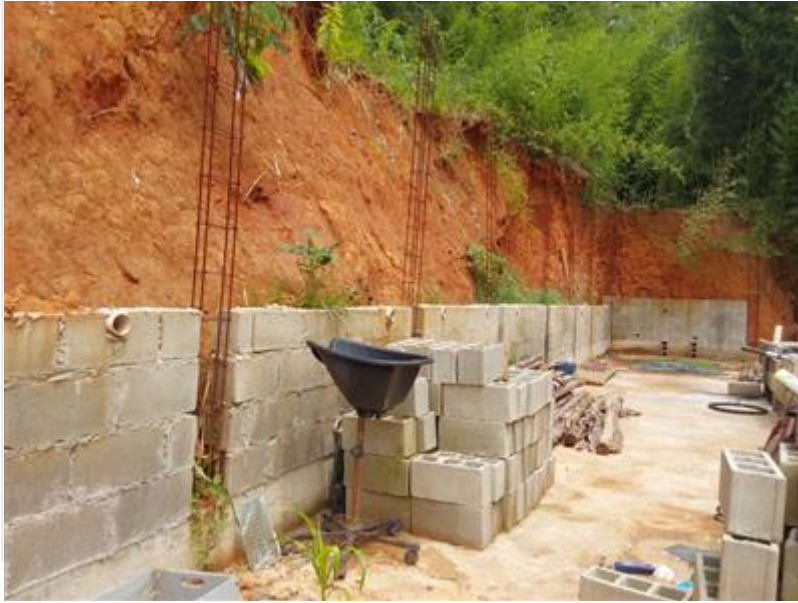
Foto Distância talude – casa

**Nulo**

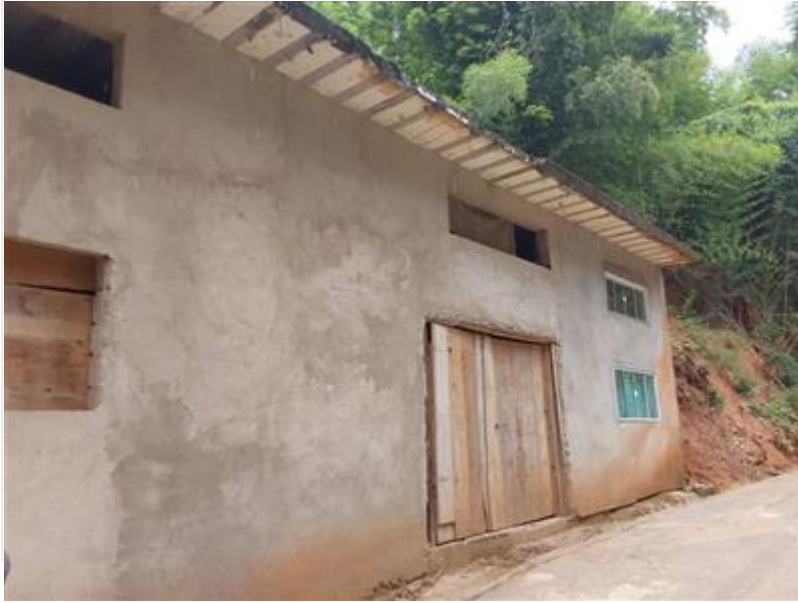
Foto do Vulnerabilidade:

**Alvenaria**

**Alta: Danos estruturais esperados com excessivas deformações das estruturas, colapso parcial dos domicílios**

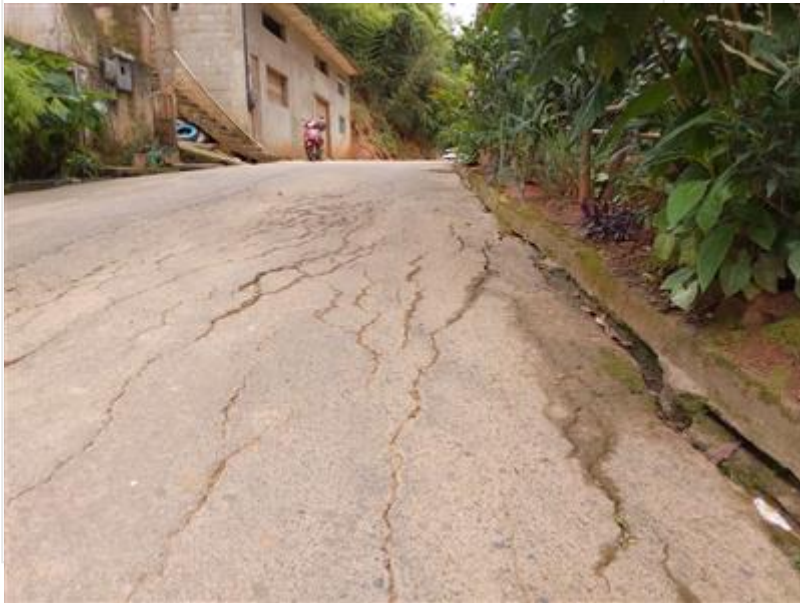
Foto Trincas no terreno

**Setor com movimento de massa pretérito com atingimento do imóvel e queda de muro. Foi relatado na vistoria a existencia de uma moradia a jusante do talude, hoje contendo ruínas. Ademais, nota-se a presença de trincas na via com mobilização do talude a jusante da via, destacando a preocupação na rota de fuga dos moradores. Logo, com as significativas feições de instabilidade no local, há alta possibilidade de reativação do processo em períodos de chuvas intensas ou prolongadas.**

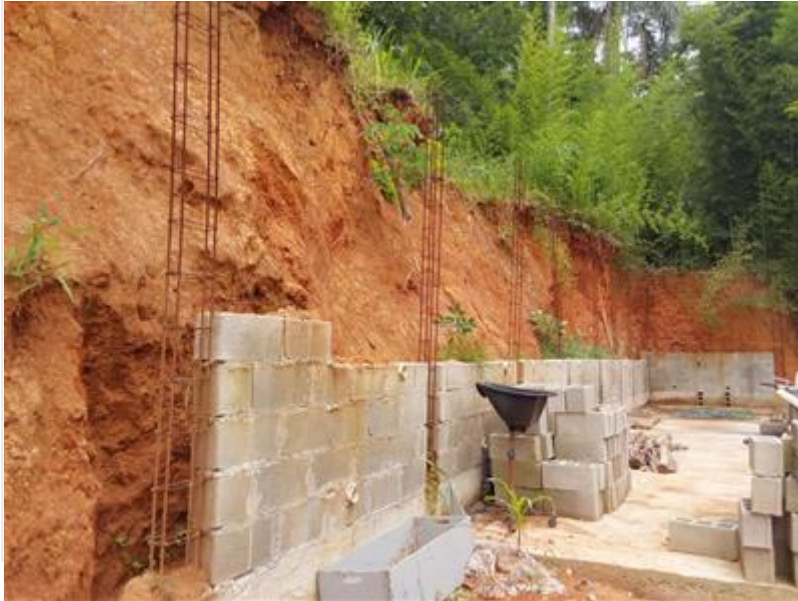
Foto do deslizamentos:

**Planar**

**Segundo a moradora, o movimento de massa ocorreu há cerca de 3 anos, com atingimento do fundo do imóvel.**

- **Sinalização e Orientação de Alerta**
- **Nudec**
- **Sirenes**
- **Educação e Conscientização da população**

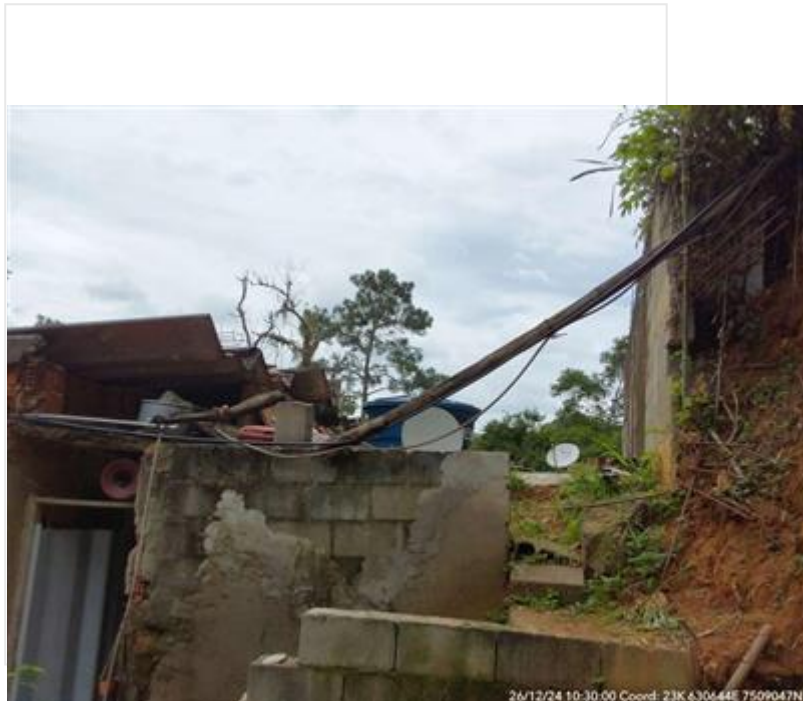
Foto da presença de água:

**Concentração de água em superfície (enxurrada)**

- **Inexistente**
