## FICHA DE CAMPO

**MD\_Gaudência\_279**

**MD\_Gaudência\_279\_IR\_TS\_\_1**

**Estela Rudge, 787**

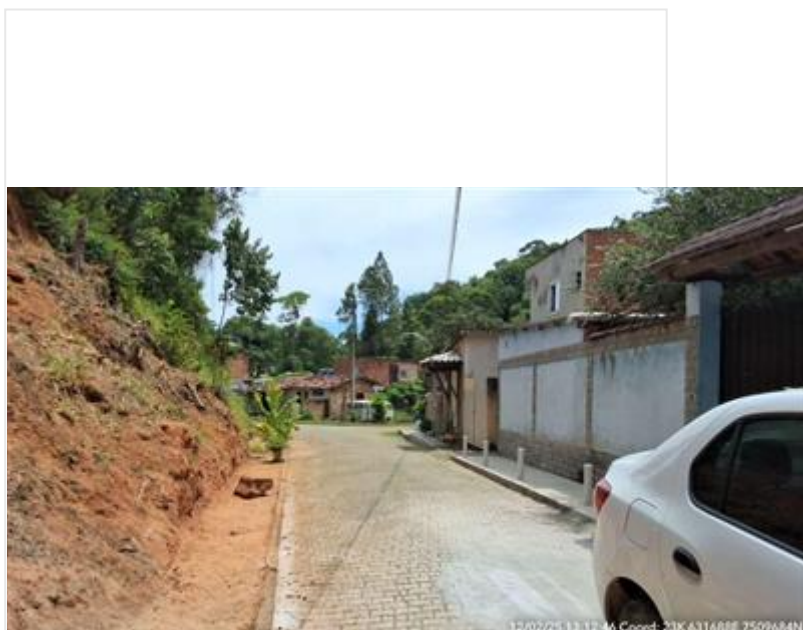
Foto do acesso:

**Veicular**

**Pavimentado**

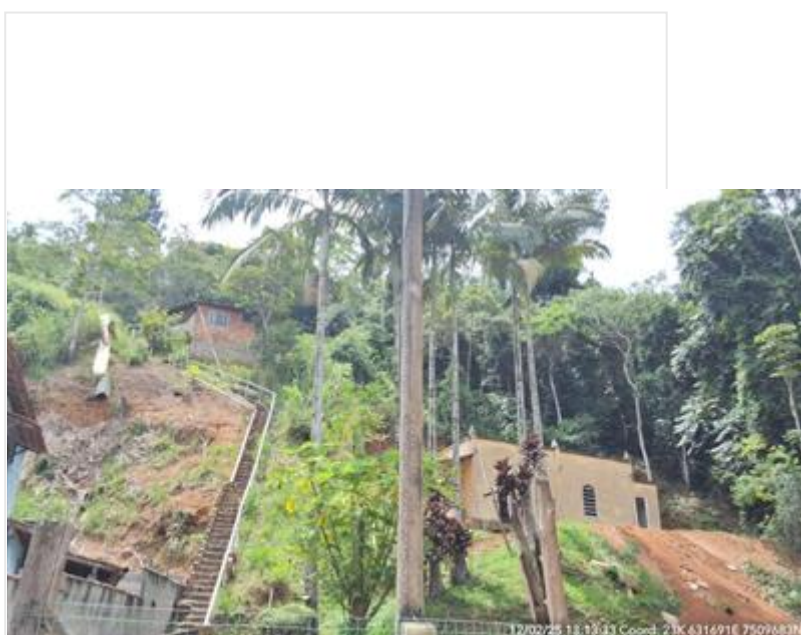
Foto da encosta natural:

**20 - 50m**

**60**

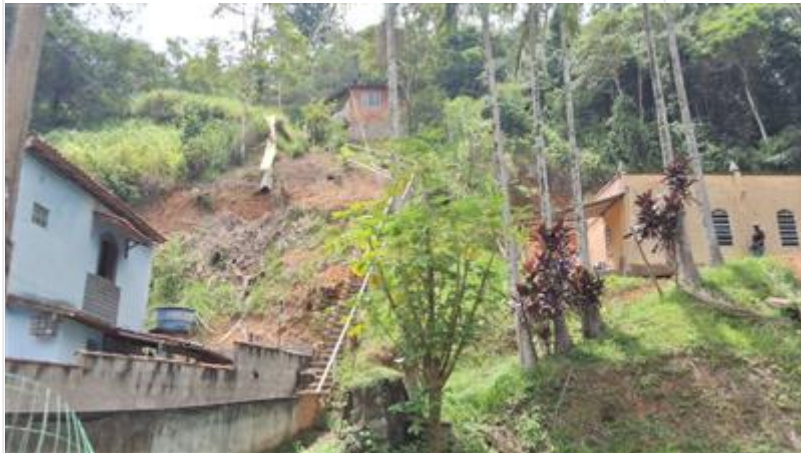
Foto do talude de cortes múltiplos:

**1 - 5m**

**85**

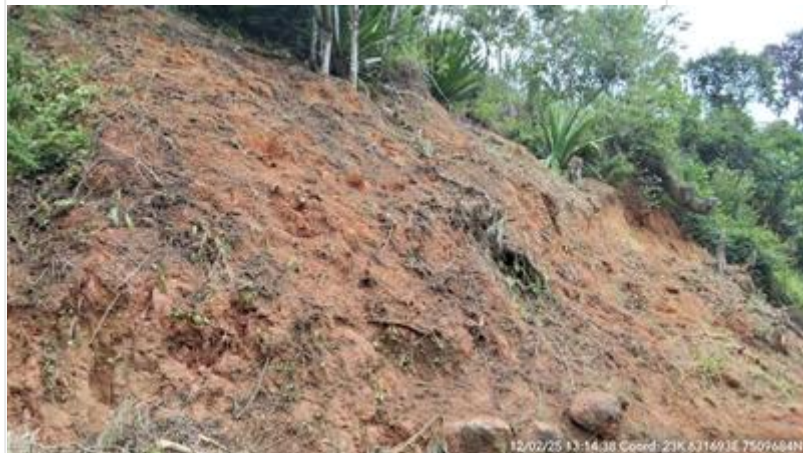
Foto do material predominante:

- **Solo residual**

**Solo residual**

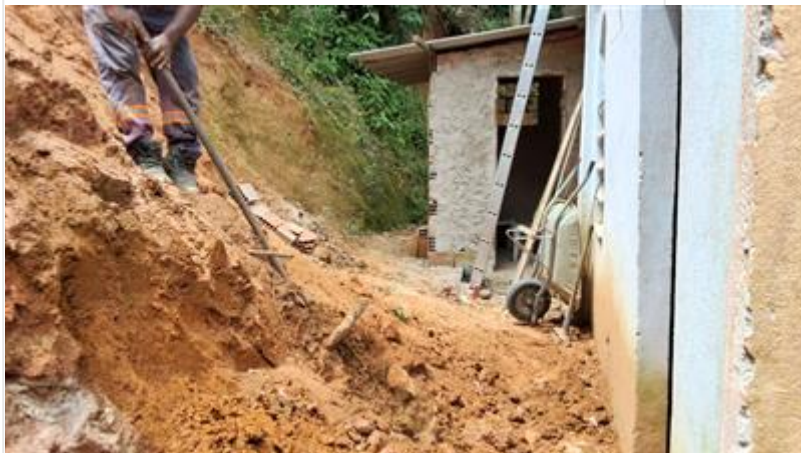
Foto Distância talude – casa

**1 - 2m**

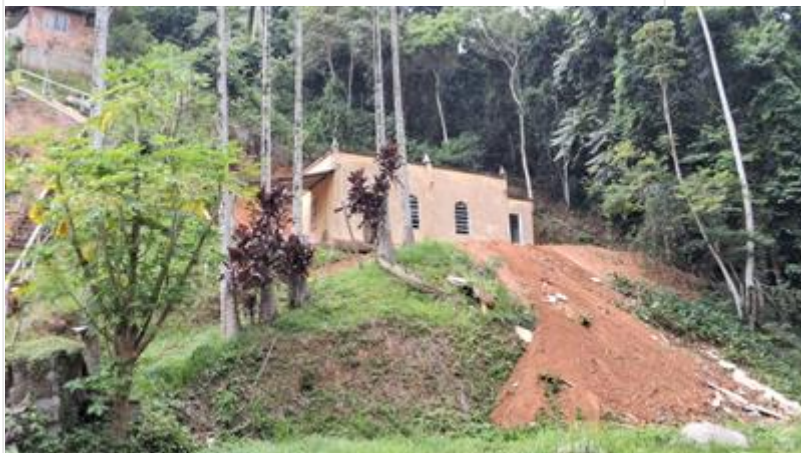
Foto Distância topo do talude - base da casa

**1 - 2m**

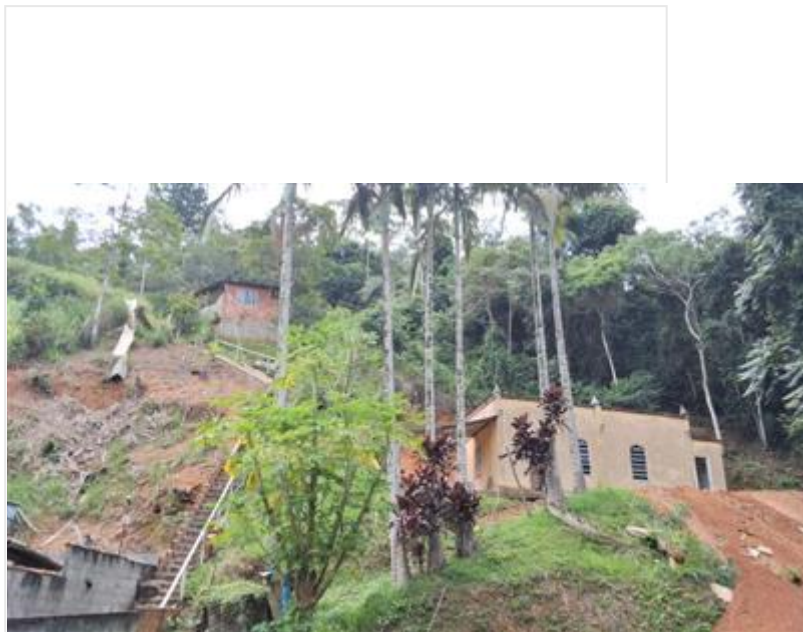
Foto do Vulnerabilidade:

**Alvenaria**

**Média: Danos esperados relacionados a trincas e colapso parcial nas paredes**

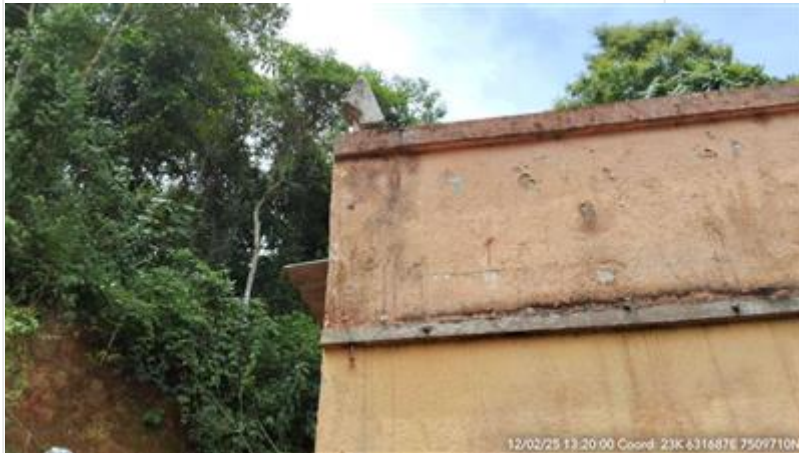
Foto Trincas em moradias

- **Afundamento (em passeio, via, estruturas em concreto em geral)**
- **Cicatrizes**
- **Erosão laminar**
- **Trincas em moradias**

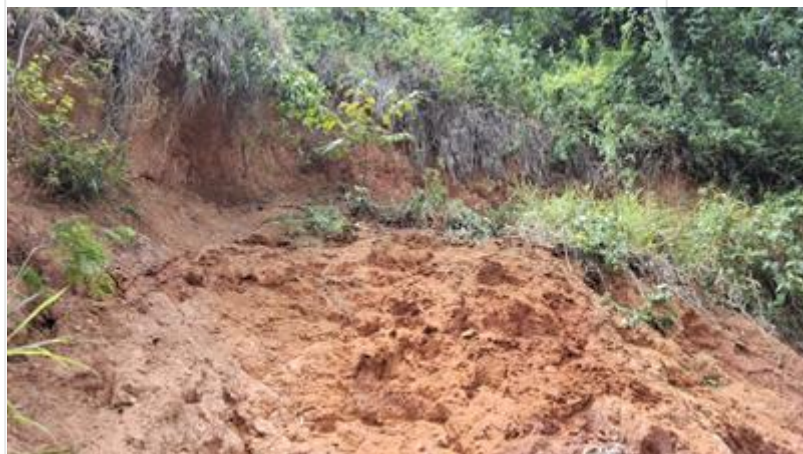
Foto do deslizamentos:

**Planar**

**Deslizamento planar ocorrido a montante das moradias e de uma igreja, causando atingimento e dano à estrutura.**

**A área vistoriada em campo apresenta sucessivos deslizamentos em suas encostas, que atingiram e destruíram paredes e muros, posteriormente reconstruídos pelos moradores. Foram observados deslizamentos e feições erosivas ativas no solo residual. Além disso, ocorreu um deslizamento na rua, resultando na obstrução da via.**

- **Sirenes**
- **Sinalização e Orientação de Alerta**
- **Educação e Conscientização da população**

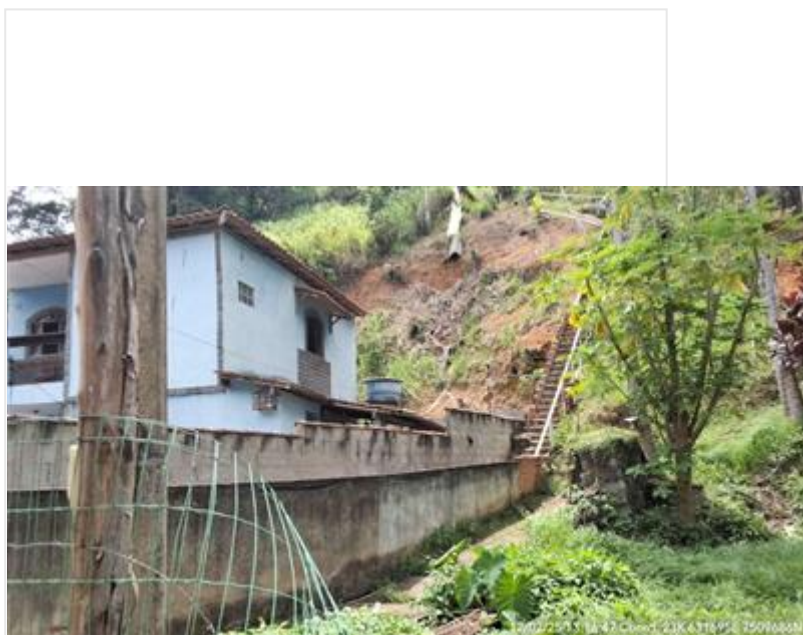
Foto da presença de água:

- **Sem vazamento aparente**

- **Inexistente**

**Sem mina aparente**

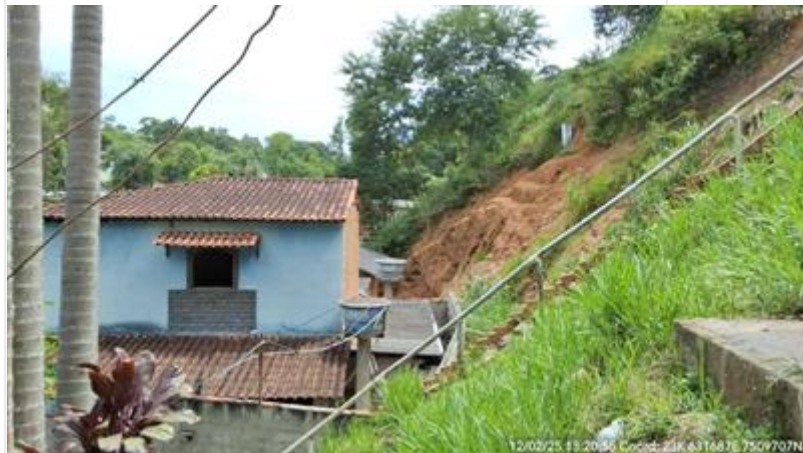
Foto1

**Vista lateral da casa atingida**

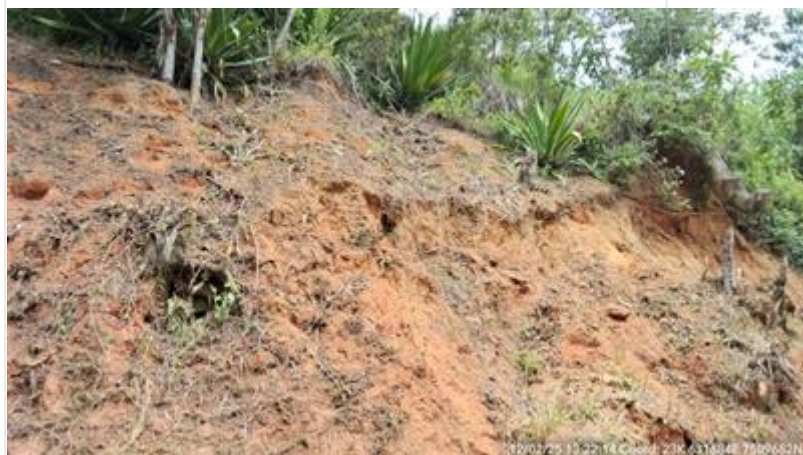
Foto2

**Vista do deslizamento que atingiu e obstruiu a via.**
