## FICHA DE CAMPO

**MD\_Gaudência\_279**

**MD\_Gaudência\_279\_IR\_TS\_\_2**

**Estela Rudge**

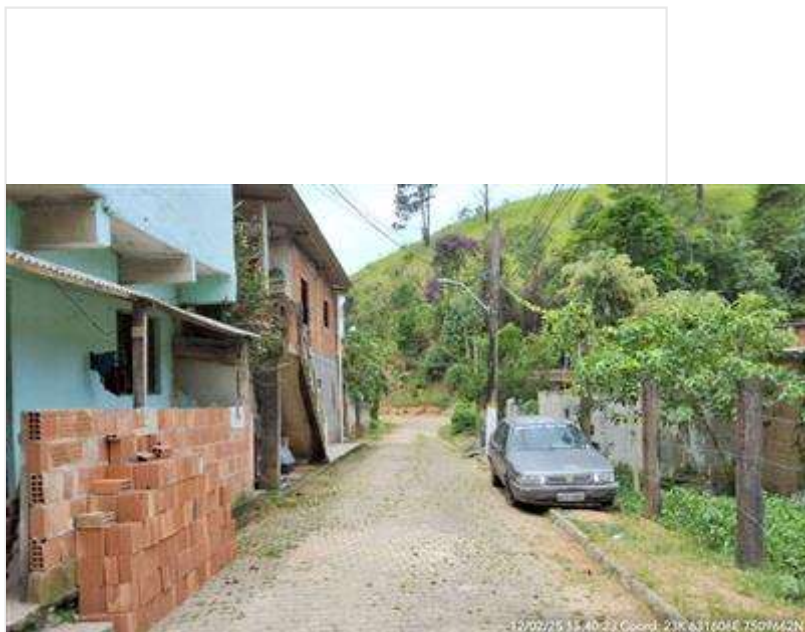
Foto\_acesso-20250212-164022.jpg

**Veicular**

**Não Pavimentado**

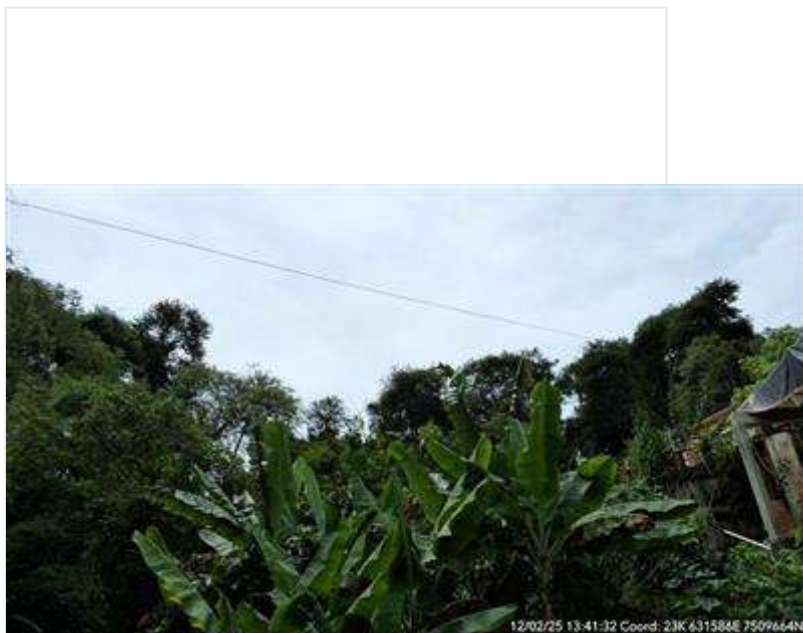
Foto\_encos\_nat-20250212-164132.jpg

**20 - 50m**

**60**

**Encosta de inclinação suave, com taludes de cortes múltiplos e moradias muito próximas. Drenagem natural muito próxima.**

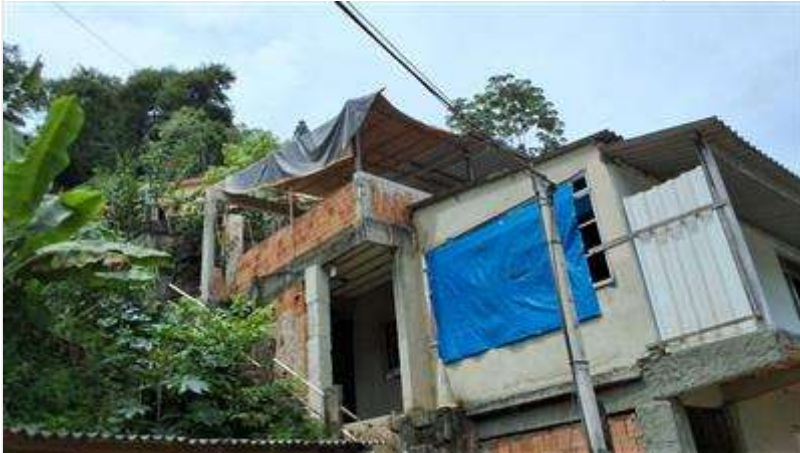
Foto\_cort\_mult-20250212-164140.jpg

**5 - 20m**

**80**

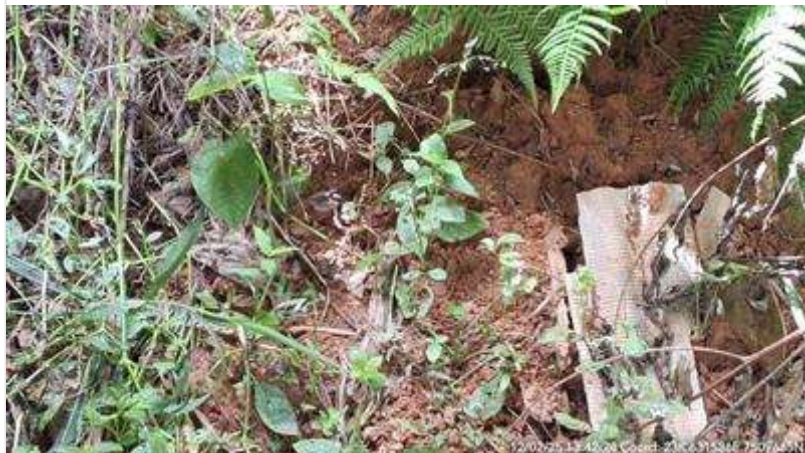
Foto\_material-20250212-164224.jpg

- **Solo residual**
- **Aterro**

**Camada de solo residual e aterro para construção de difícil observação devido a presença de vegetação.**

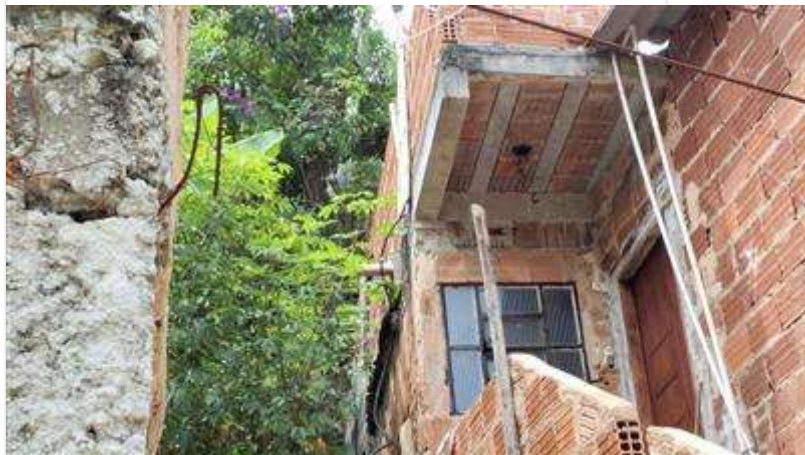
Foto\_talude\_casa-20250212-164321.jpg

**Nulo**

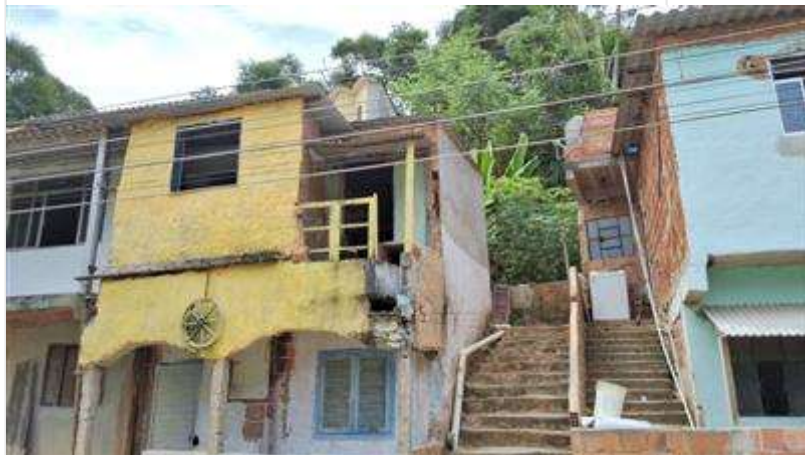
Foto\_vulnerabilidade-20250212-164348.jpg

**Alvenaria**

**Alta: Danos estruturais esperados com excessivas deformações das estruturas, colapso parcial dos domicílios**

**A área vistoriada está próxima a setor de risco alto com indicativos de altura e inclinação dos taludes como agravante. As casas estão muito próximas umas das outras o que torna a observação difícil, apresentam vulnerabilidade alta.**

- Sirenes
- Nudec
- Educação e Conscientização da população

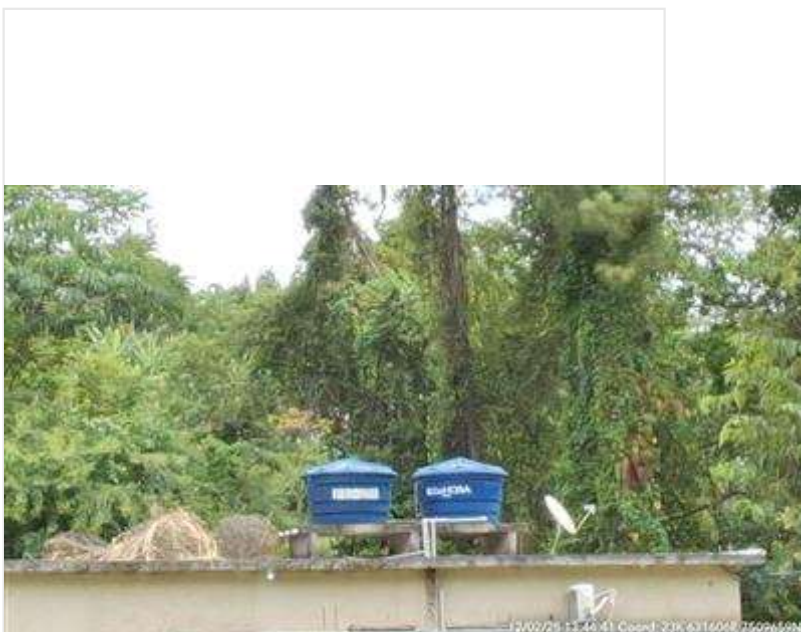
Foto\_agua-20250212-164440.jpg

**Concentração de água em superfície (enxurrada)**

- **Inexistente**

**Sem mina aparente**
