## FICHA DE CAMPO

**MD\_Gaudência\_279**

**MD\_Gaudência\_279\_IR\_TS\_\_3**

**Gaudência**

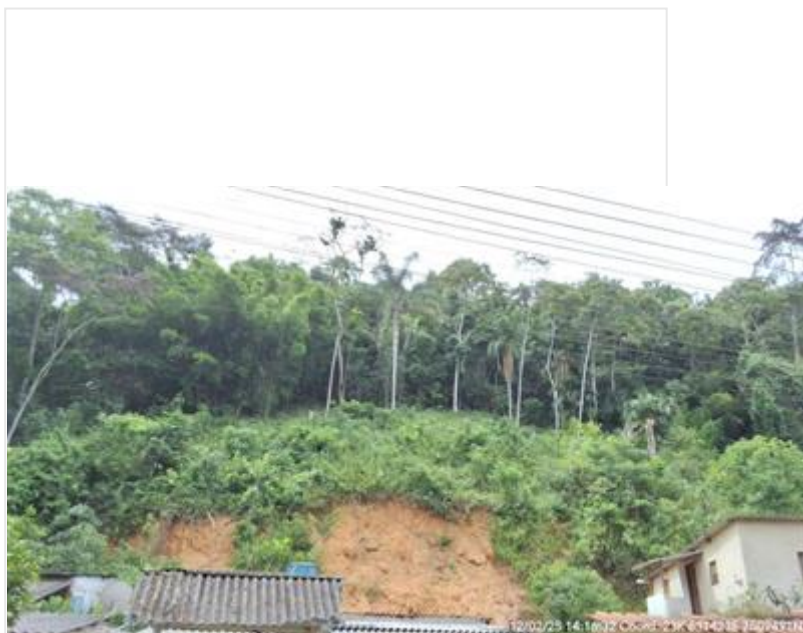
Foto\_encos\_nat-20250212-171632.jpg

## Altura da encosta natural:

**5 - 20m**

## Inclinação da encosta natural:

**60**

**Terreno íngreme com encosta coberta por vegetação esparsa e rasteira.**

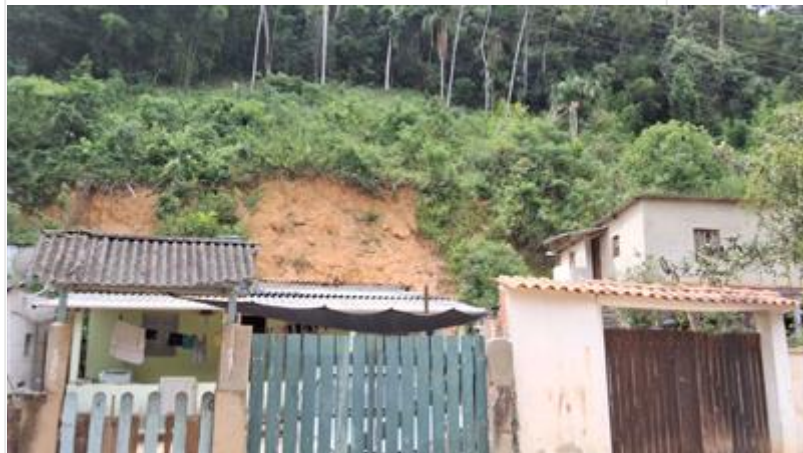
Foto\_cort\_un-20250212-171637.jpg

## Altura do talude de corte único:

**1 - 5m**

## Inclinação do talude de corte único:

**85**

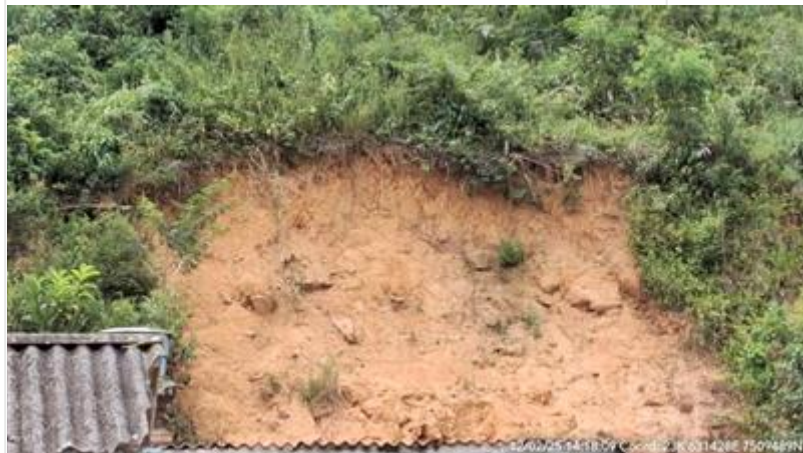
Foto\_material-20250212-171808.jpg

- **Solo residual**

**Solo residual.**

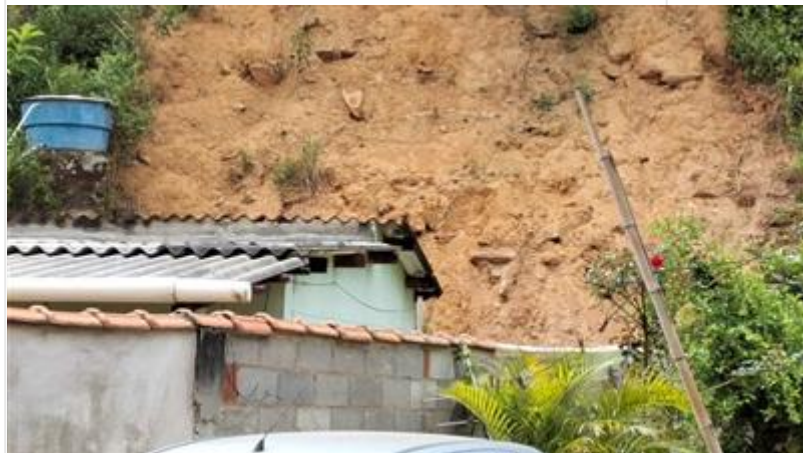
Foto\_talude\_casa-20250212-171847.jpg

- **Distância talude-casa**

**Nulo**

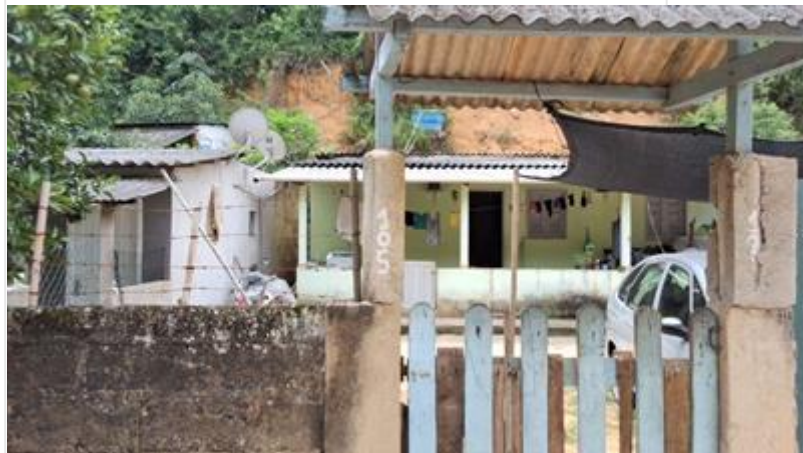
Foto\_vulnerabilidade-20250212-171924.jpg

**Alvenaria**

**Alta: Danos estruturais esperados com excessivas deformações das estruturas, colapso parcial dos domicílios**

**Sim**

- **Sirenes**
- **Nudec**
- **Educação e Conscientização da população**

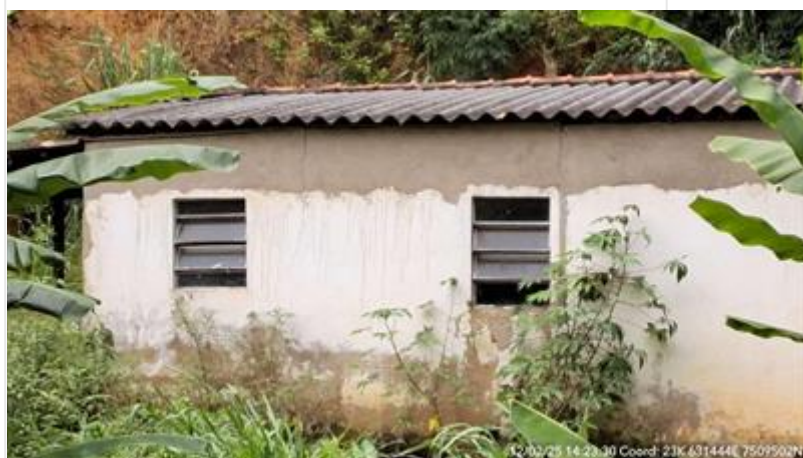
Foto\_Trincas\_em\_moradias-20250212-172329.jpg

- **Cicatrizes**
- **Erosão laminar**
- **Trincas em moradias**

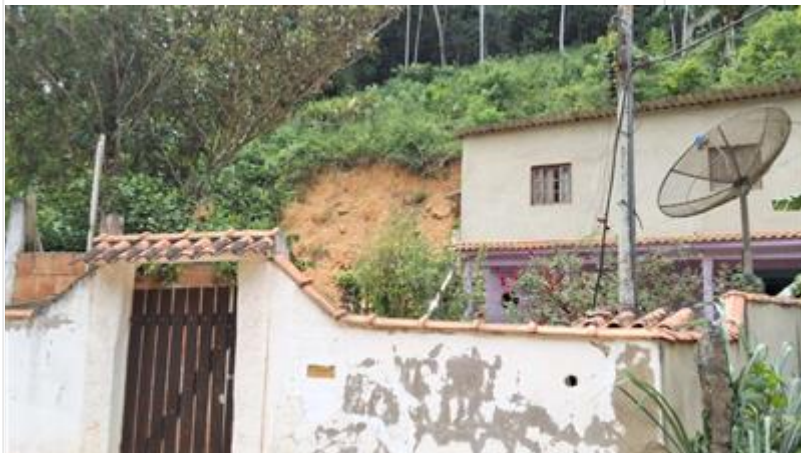
Foto\_Cicatrizes-20250212-172346.jpg

**A área vistoriada apresenta cicatrizes de deslizamento de 2024 com histórico de recorrência e chegando a atingir e destruir os fundos das moradias.**

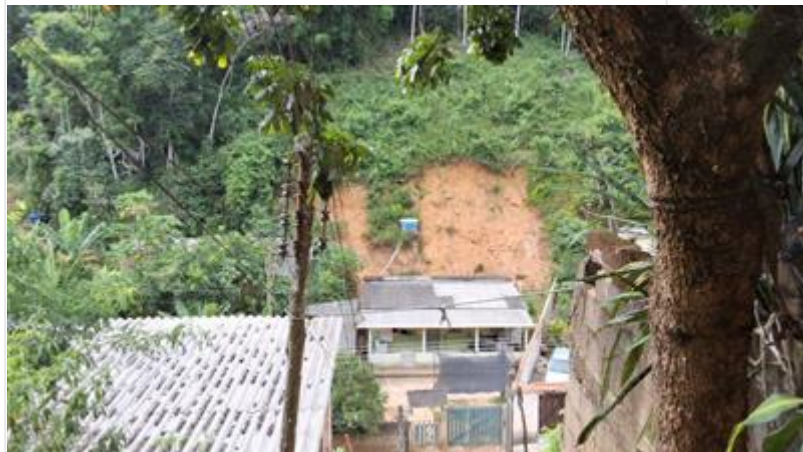
Foto\_deslizamento-20250212-173804.jpg

- **Deslizamento**

**Planar**

**Deslizamento planar ocorrido a montante das casas**

**Sim**

**Muito Alto**

**7**

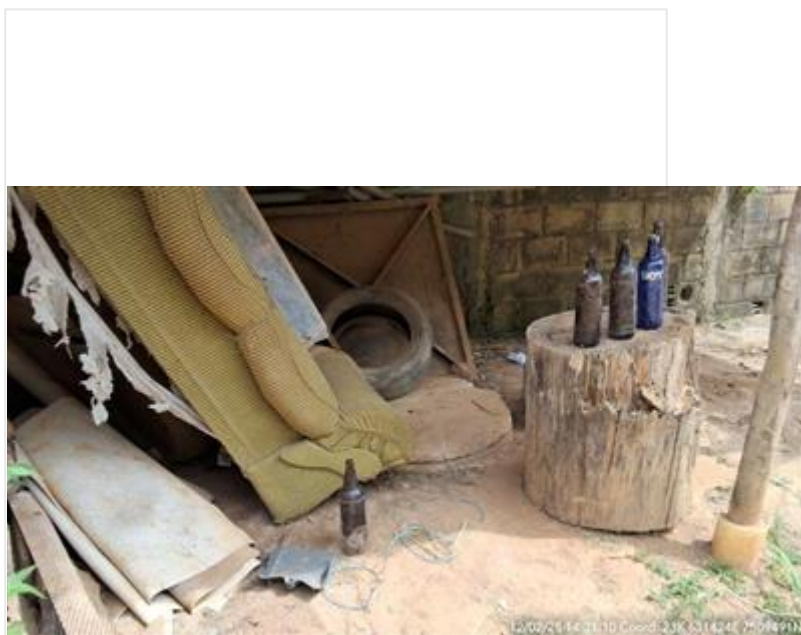
Foto\_agua-20250212-172109.jpg

- **Sem vazamento aparente**

- **Inexistente**

**Sem mina aparente**
