## FICHA DE CAMPO

**MD\_Gaudência\_279**

**MD\_Gaudência\_279\_IR\_TS\_\_4**

**Oscar Rudge, 128**

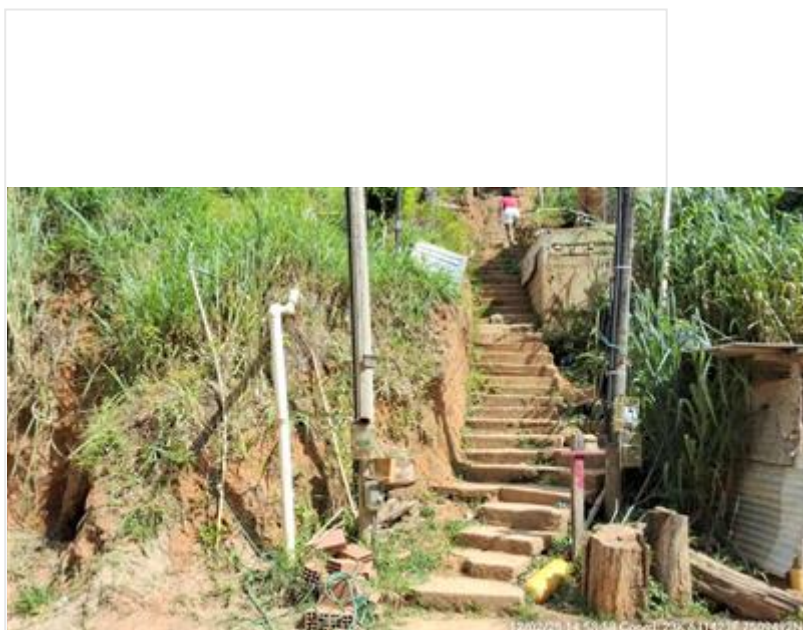
Foto\_acesso-20250212-175857.jpg

**Escadaria**

**Área sofreu com as chuvas de 2024 sendo atingida por deslizamento planar oriundo de talude de corte. A montante do mesmo corte, observa-se trincas indicativas de movimento. O acesso a essas moradias é uma escadaria que apresenta diversos pontos de descalçamento. A moradia mais a esquerda no setor perdeu seu acesso devido a movimentos de massa. Segundo moradores, a encosta sofre com forte fluxo de água em períodos chuvosos.**

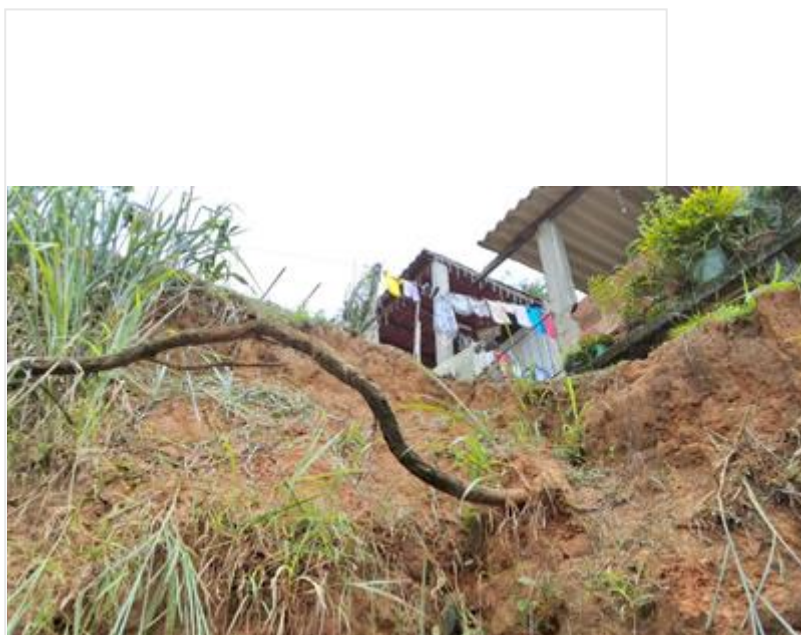
Foto\_cort\_mult-20250212-172734.jpg

**5 - 20m**

**80**

**Taludes bem inclinados, de cortes múltiplos, com moradias encaixadas nos cortes. A vegetação é rasteira e esparsa, apresentando solo exposto em diversos pontos.**

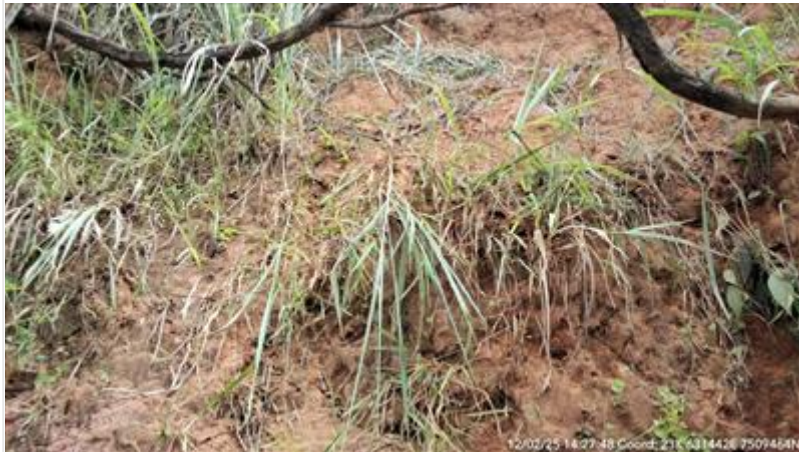
Foto\_material-20250212-172748.jpg

**Predominantemente solo residual, com pontos apresentando estruturas reliquias de rocha alterada**

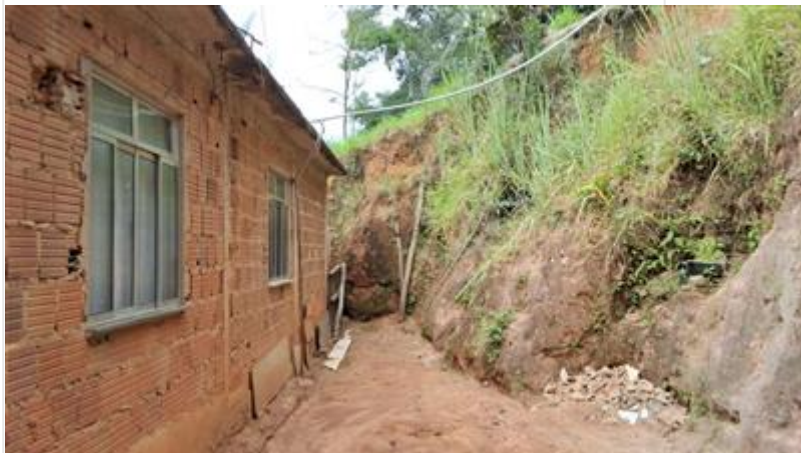
Foto\_talude\_casa-20250212-172821.jpg

**1 - 2m**

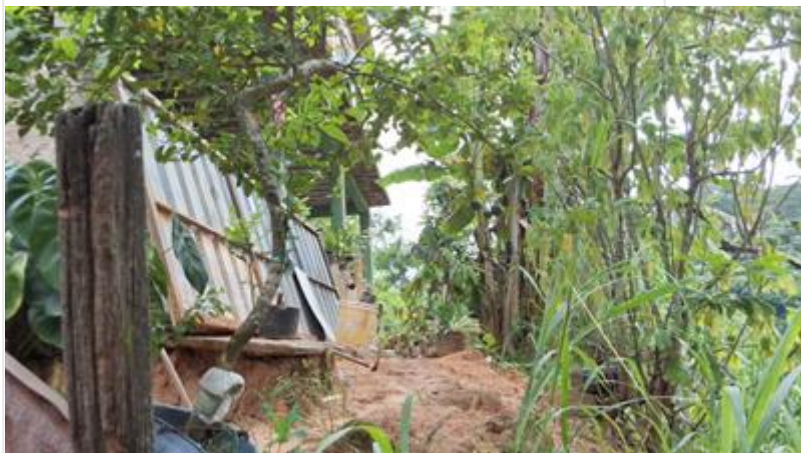
Foto\_topo\_talude\_casa-20250212-173111.jpg

**1 - 2m**

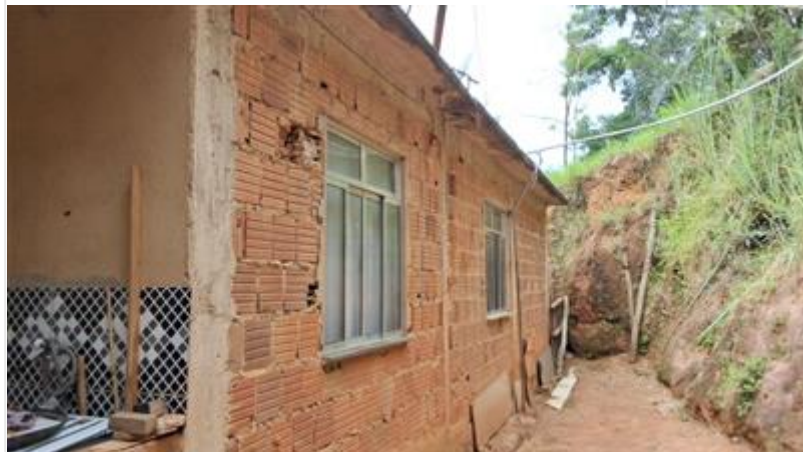
Foto\_vulnerabilidade-20250212-172831.jpg

**Alta: Danos estruturais esperados com excessivas deformações das estruturas, colapso parcial dos domicílios**

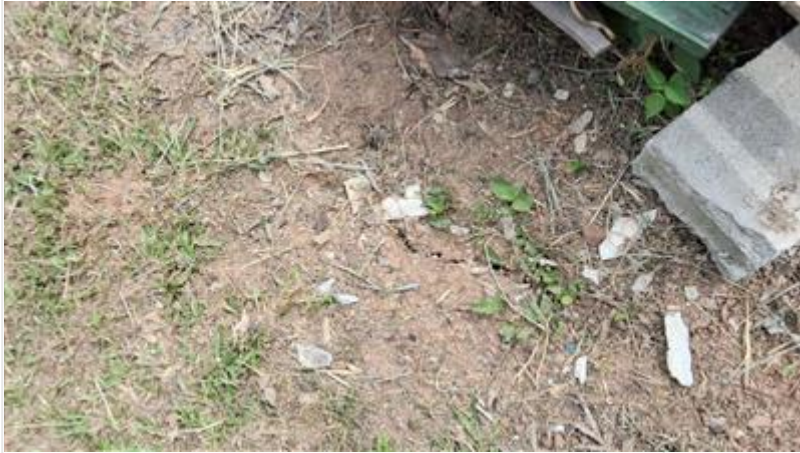
Foto\_Trincas\_no\_terreno-20250212-173614.jpg

Foto Trincas no terreno

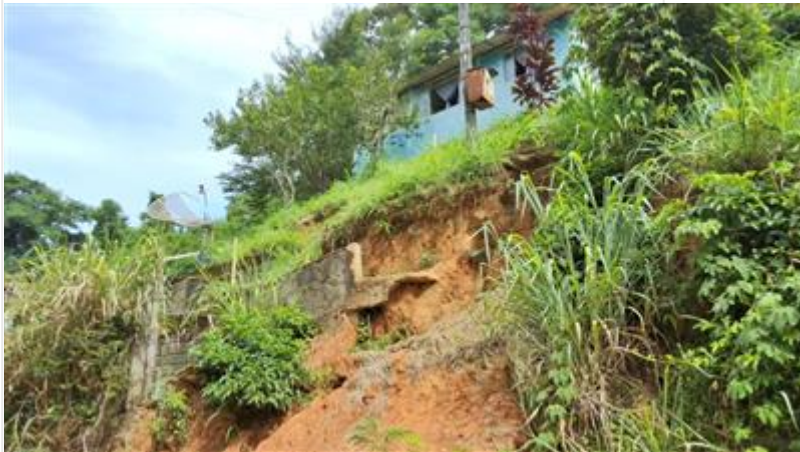
Foto\_Estrutura\_colapsada-20250212-173934.jpg

Foto Estrutura colapsada

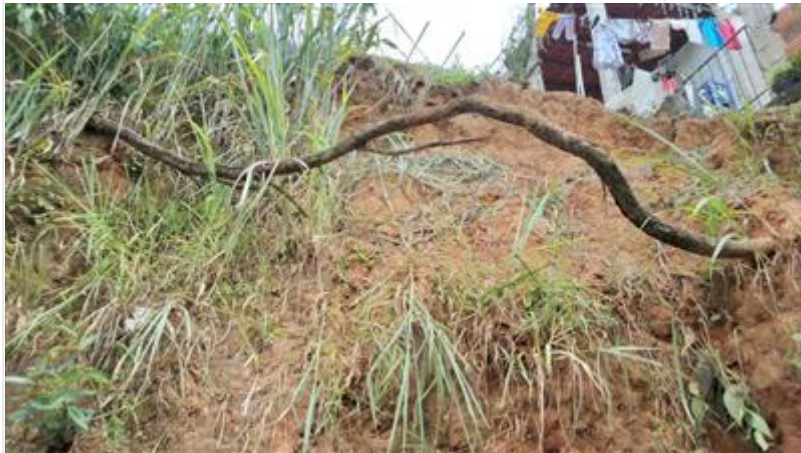
Foto\_Cicatrizes-20250212-172900.jpg

Foto Cicatrizes

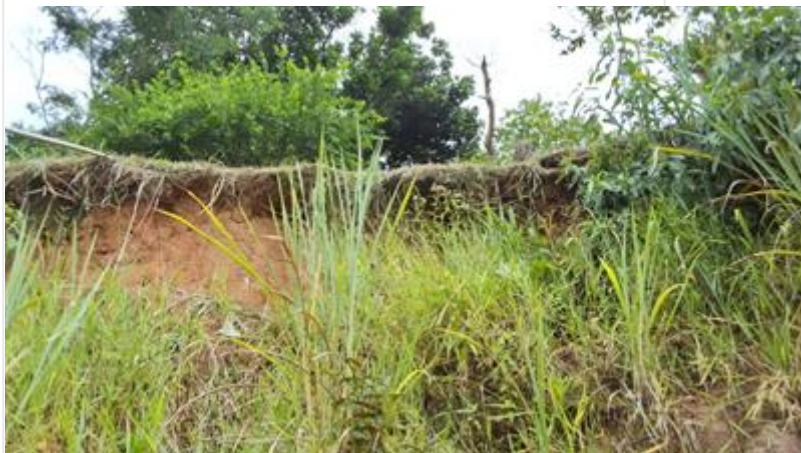
Foto\_Angulos\_negativos-20250212-172913.jpg

Foto Ângulos negativos

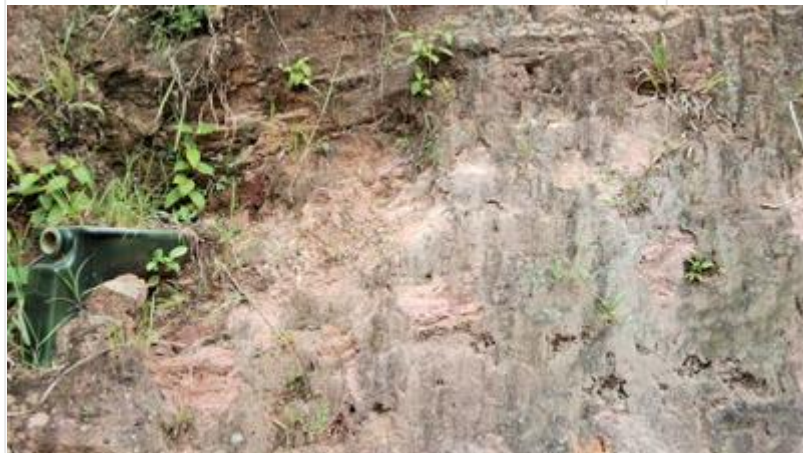
Foto\_Erosao\_Laminar-20250212-172922.jpg

## Foto Erosão Laminar

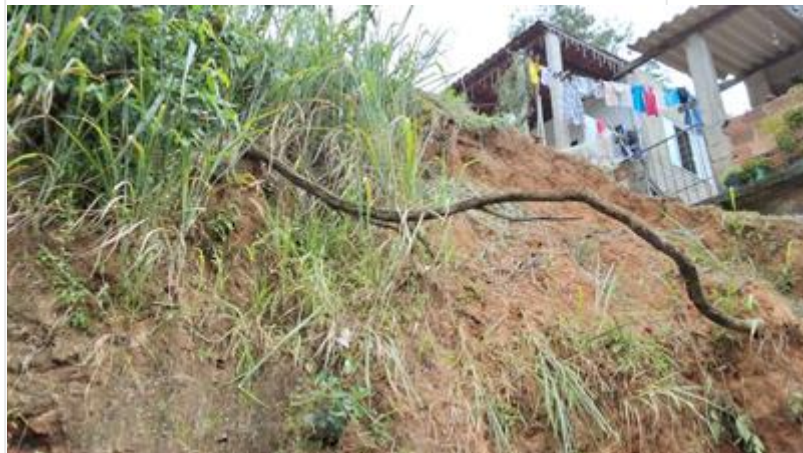
Foto\_deslizamento-20250212-173000.jpg

**Planar**

**Deslizamento planar ocorrido nas chuvas de 2024, com material mobilizado atingindo os fundos de uma das residências**

- **Sirenes**
- **Nudec**
- **Sinalização e Orientação de Alerta**
- **Educação e Conscientização da população**

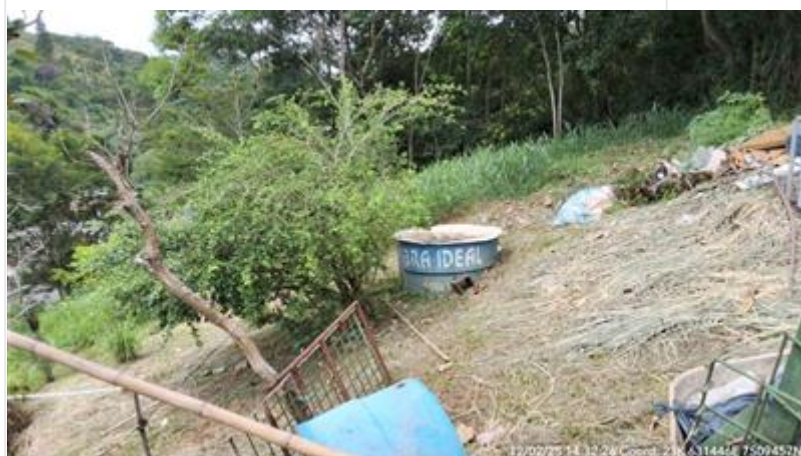
Foto\_agua-20250212-173226.jpg

**Concentração de água em superfície (enxurrada)**

- **Inexistente**
