## FICHA DE CAMPO

**MD\_Gaudência\_279**

**MD\_Gaudência\_279\_IR\_TS\_\_5**

**Oscar Rudge, 12**

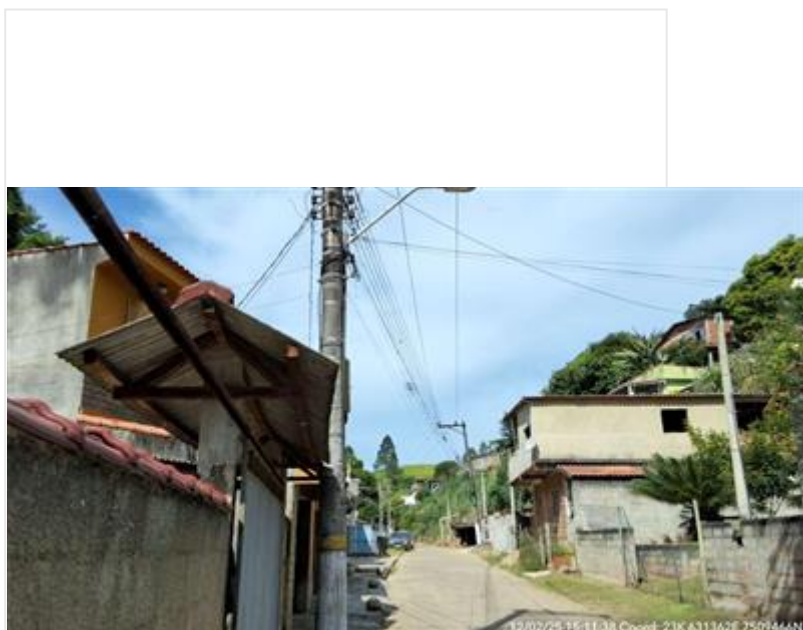
Foto do acesso:

**Veicular**

**Pavimentado**

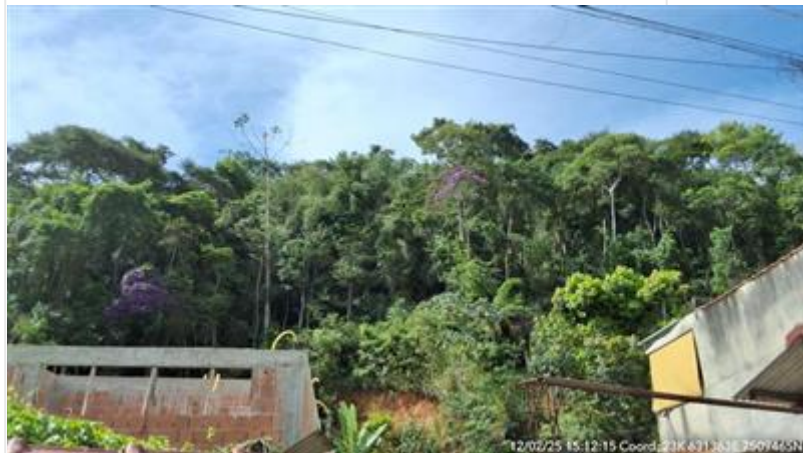
Foto da encosta natural:

**50 – 100m**

**55**

**Encosta natural, com casas encaixadas em cortes verticalizados apresentando solo exposto**

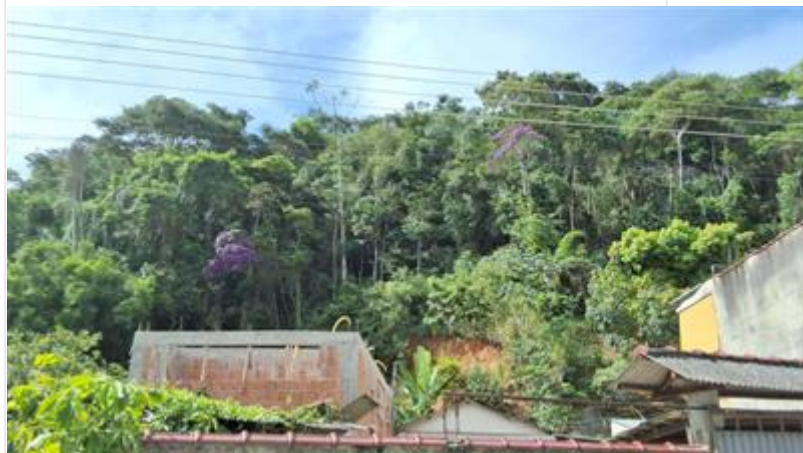
Foto do talude de corte único:

**5 - 20m**

**90**

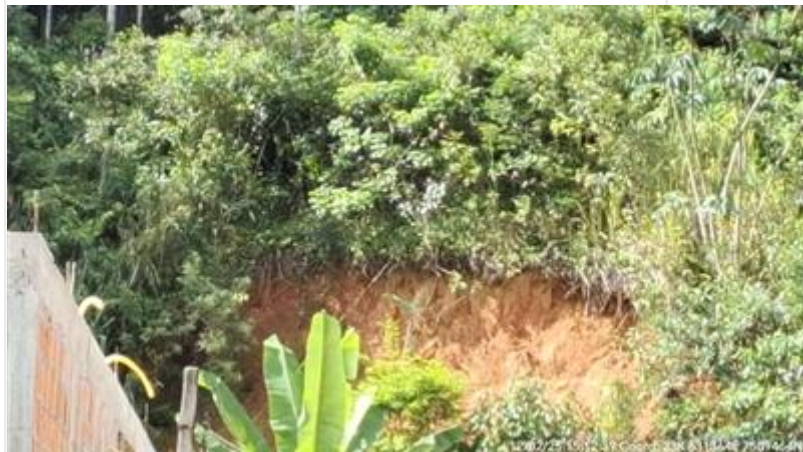
Foto do material predominante:

- **Solo residual**

**Camada espessa de solo residual**

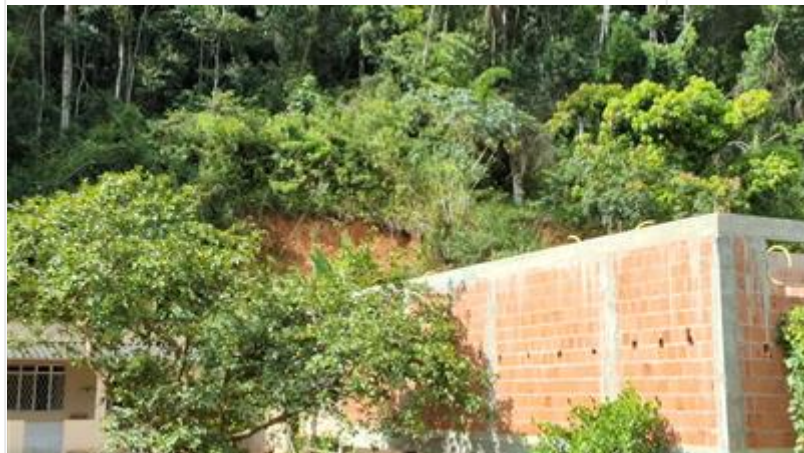
Foto Distância talude – casa

**1 - 2m**

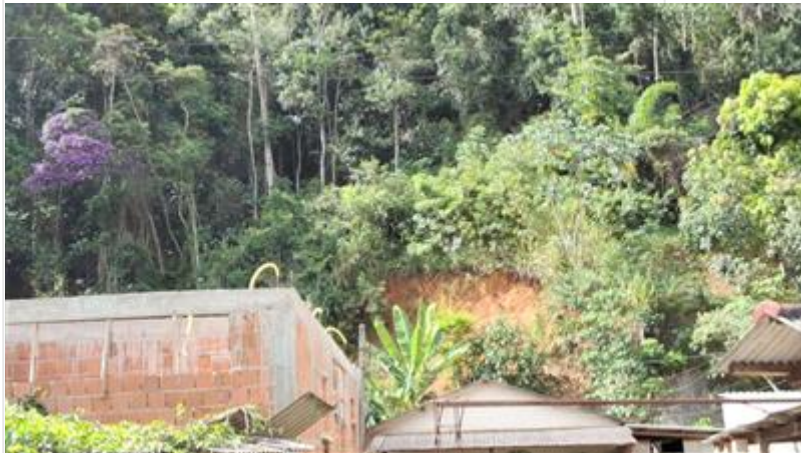
Foto do Vulnerabilidade:

**Alvenaria**

**Alta: Danos estruturais esperados com excessivas deformações das estruturas, colapso parcial dos domicílios**

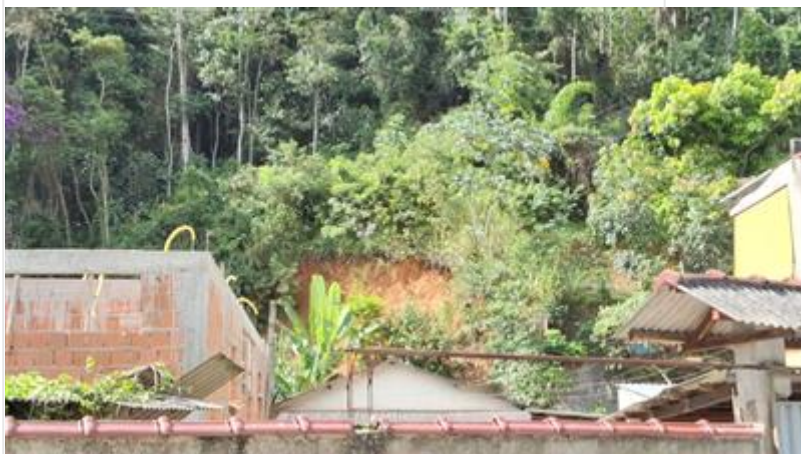
Foto Cicatrizes

- **Cicatrizes**
- **Erosão laminar**

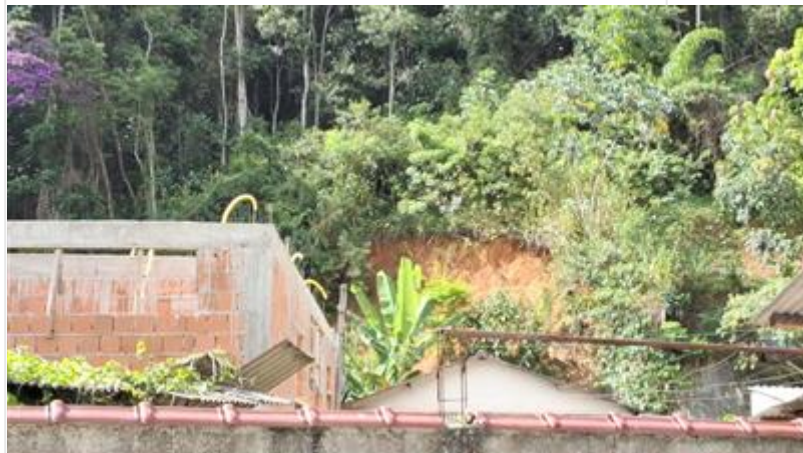
Foto do deslizamentos:

**Planar**

**Deslizamenro planar ocorrido nas chuvas de 2024, com atingimento de moradia.**

**Casas encaixadas em talude de corte verticalizado com solo exposto. Uma vizinha relatou o atingimento de uma das moradias nas chuvas de fevereiro de 2024. Segundo ela, há recorrência de movimento de massa no local.**

- **Sirenes**
- **Nudec**
- **Sinalização e Orientação de Alerta**
- **Educação e Conscientização da população**

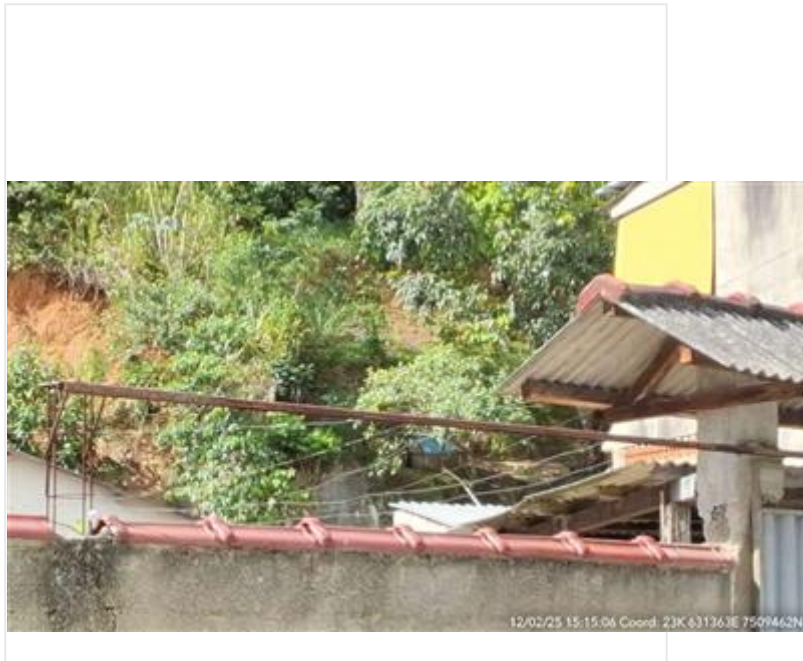
Foto da presença de água:

**Concentração de água em superfície (enxurrada)**

- **Inexistente**
