## FICHA DE CAMPO

**MD\_HumbertoAntunes\_155**

**MD\_HumbertoAntunes\_155\_DS\_IR\_\_3**

**Engenheiro Pedreira 1324**

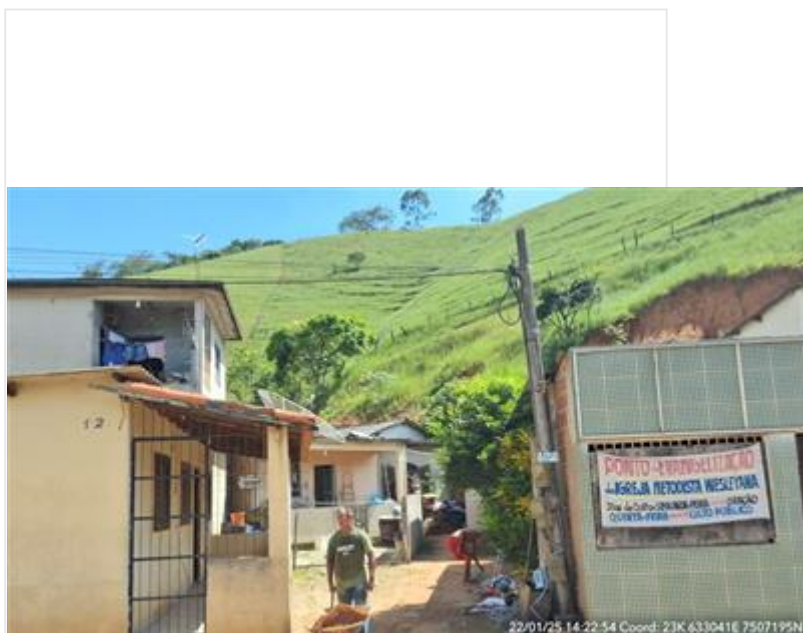
Foto\_acesso-20250122-172254.jpg

**Veicular**

**Pavimentado**

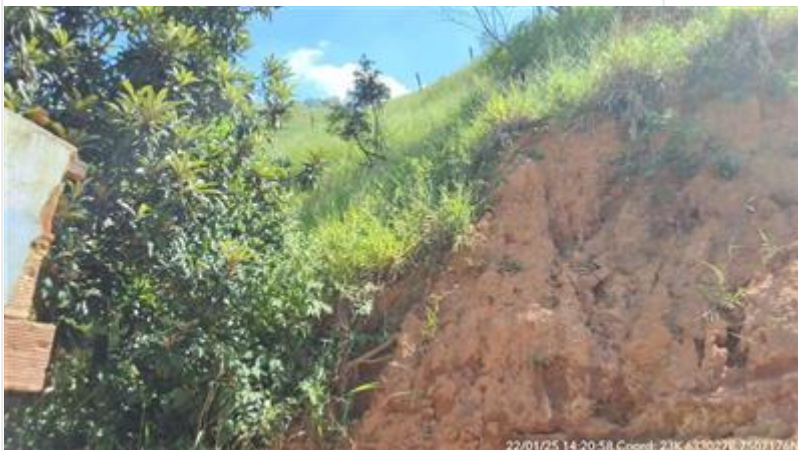
Foto\_encos\_nat-20250122-172057.jpg

Altura da encosta natural:

**20 - 50m**

Inclinação da encosta natural:

**65**

**Encosta natural a montante com talude de corte único na base.**

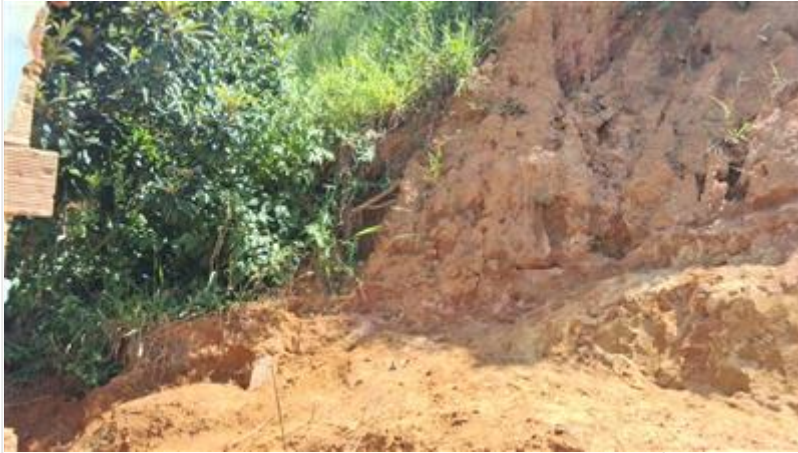
Foto\_cort\_un-20250122-172103.jpg

Altura do talude de corte único:

**1 - 5m**

Inclinação do talude de corte único:

**85**

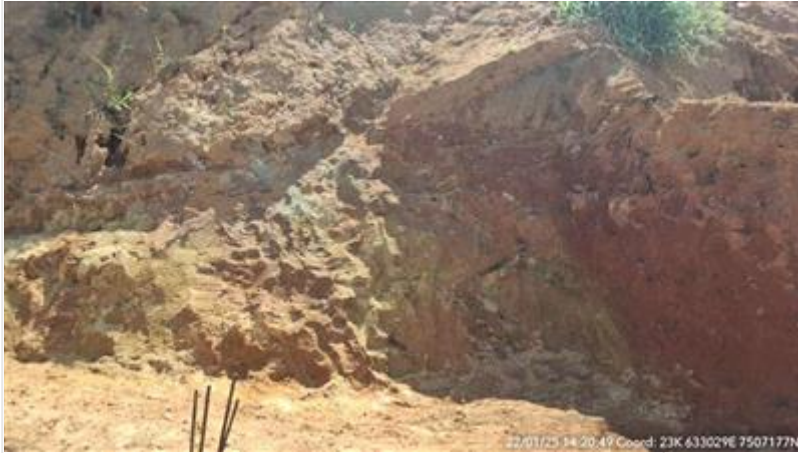
Foto\_material-20250122-172048.jpg

- **Solo residual**

**Solo residual maduro**

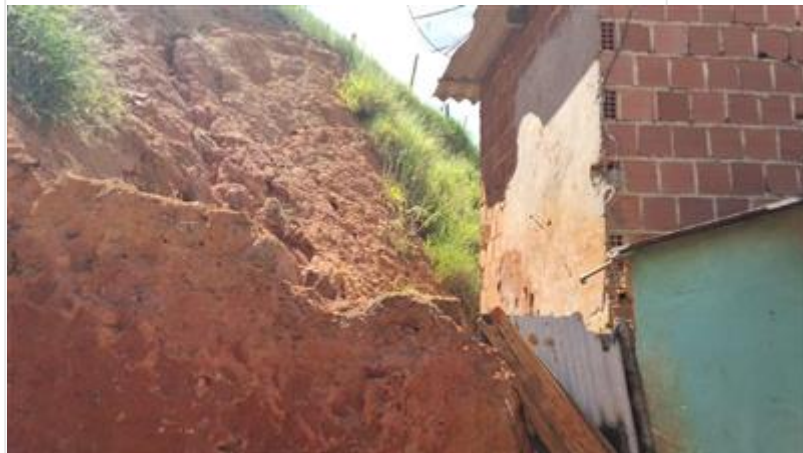
Foto\_talude\_casa-20250122-172040.jpg

Distância talude – casa:

**Nulo**

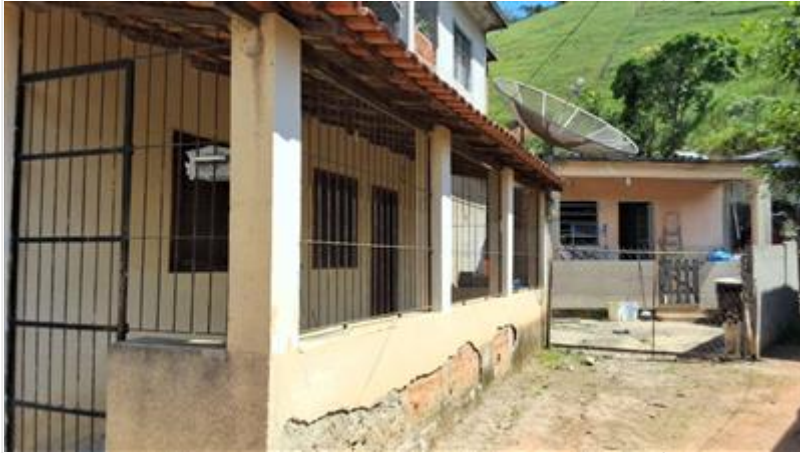
Foto\_vulnerabilidade-20250122-172208.jpg

**Alvenaria**

**Alta: Danos estruturais esperados com excessivas deformações das estruturas, colapso parcial dos domicílios**

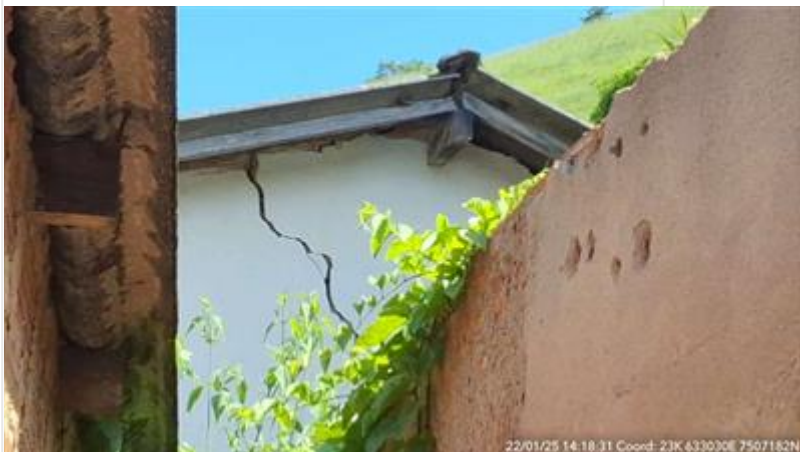
Foto\_Trincas\_em\_moradias-20250122-171830.jpg

- **Cicatrizes**
- **Sulcos**
- **Trincas em moradias**
- **Estrutura colapsada**

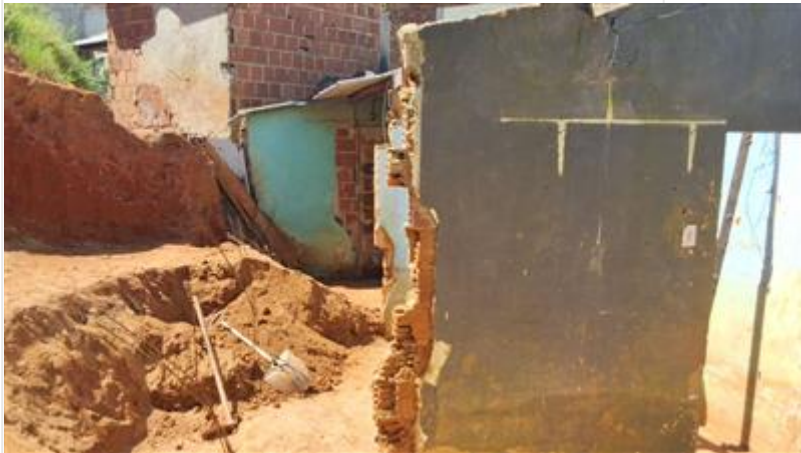
Foto\_Estrutura\_colapsada-20250122-171908.jpg

**Setor situado na base de corte único com encosta natural ao topo, na qual o processo se encontra ativo. Foi observada casa de alta vulnerabilidade que quando ocorreu o deslizamento sofreu colapso parcial, destruindo paredes e colunas do imóvel, lateralmente ocorreram atingimentos de menor magnitude com poucos danos às estruturas. Porém de acordo com relato de moradora em dias de chuva, mesmo que fraca, é possível observar lama fluindo da encosta para a moradia.**

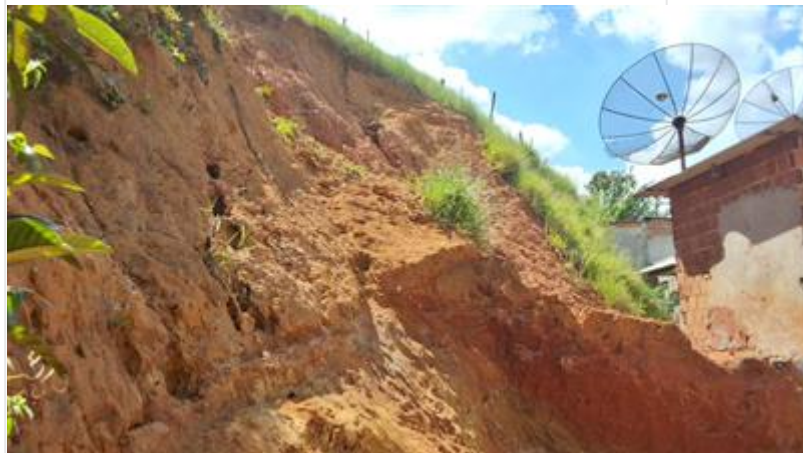
Foto\_deslizamento-20250122-171918.jpg

**Planar**

**Deslizamento ocorrido em 2024, com atingimento e colapso parcial da estrutura do imóvel.**

**Sim**

**Muito Alto**

- **Sirenes**
- **Nudec**
- **Sinalização e Orientação de Alerta**
- **Educação e Conscientização da população**

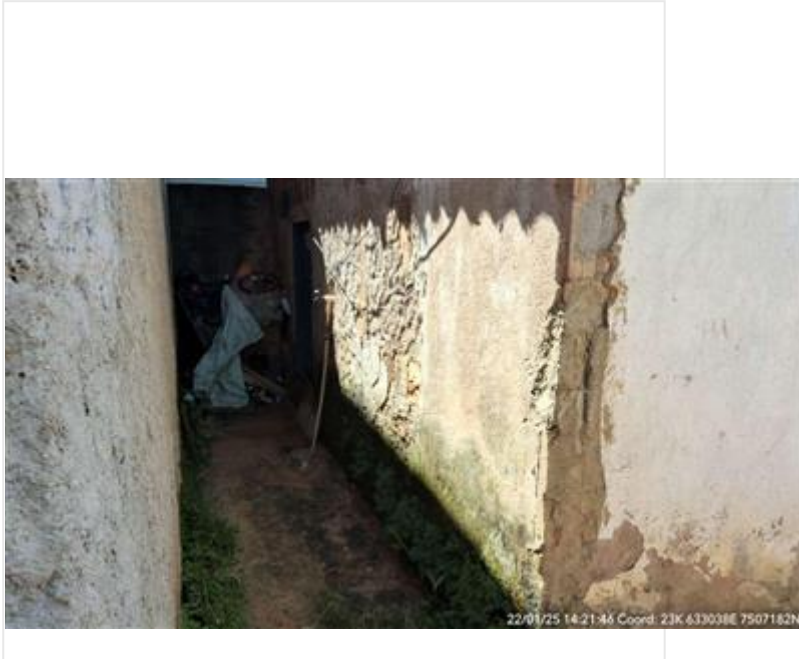
Foto\_agua-20250122-172145.jpg

- **Sem vazamento aparente**

- **Inexistente**

**Sem mina aparente**

**Canalizado**
