## FICHA DE CAMPO

**MD\_HumbertoAntunes\_155**

**MD\_HumbertoAntunes\_155\_DS\_IR\_\_4**

**Via lateral à esquerda da Estrada Engenheiro Pedreira, altura do nº1324**

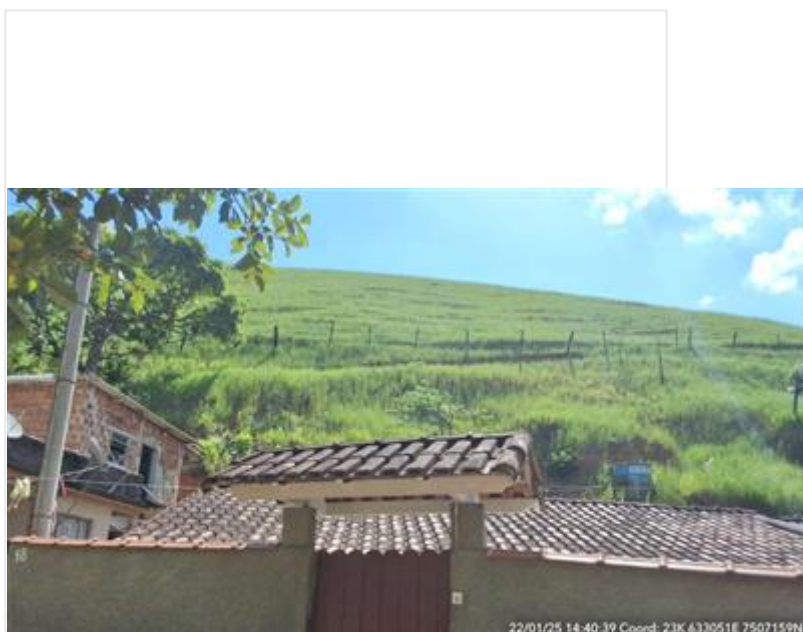
Foto\_encos\_nat-20250122-174039.jpg

**5 - 20m**

**75**

**Terreno com encosta natural a montante e dois cortes na porção próxima à base**

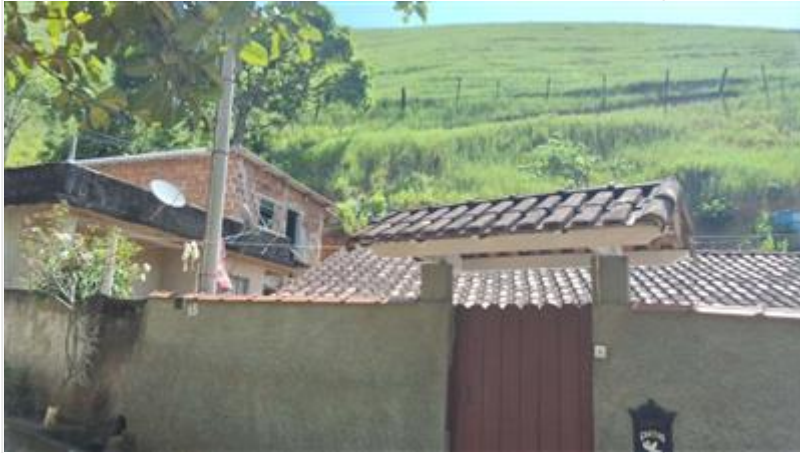
Foto\_cort\_mult-20250122-174048.jpg

**1 - 5m**

**85**

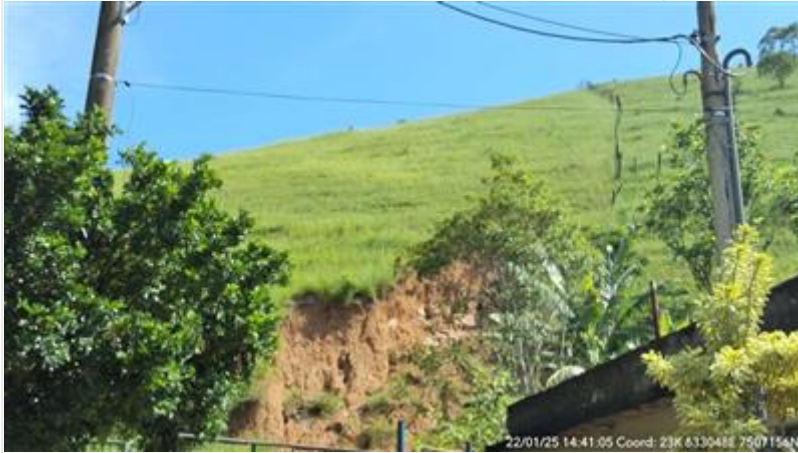
Foto\_material-20250122-174104.jpg

**Solo residual maduro**

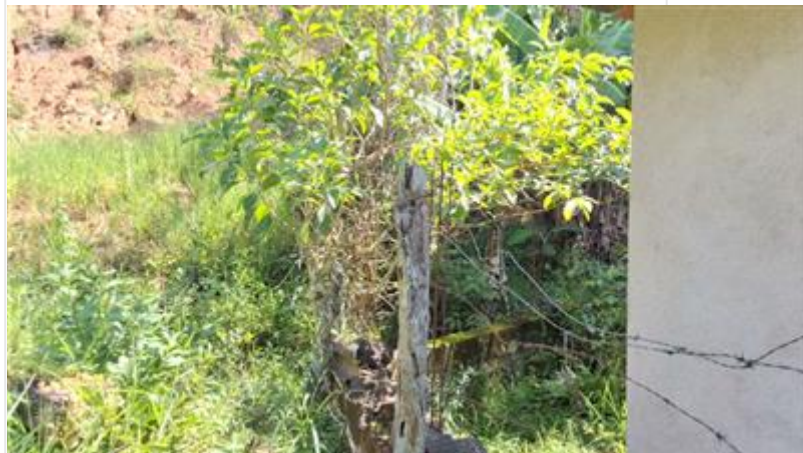
Foto\_talude\_casa-20250122-174136.jpg

**1 - 2m**

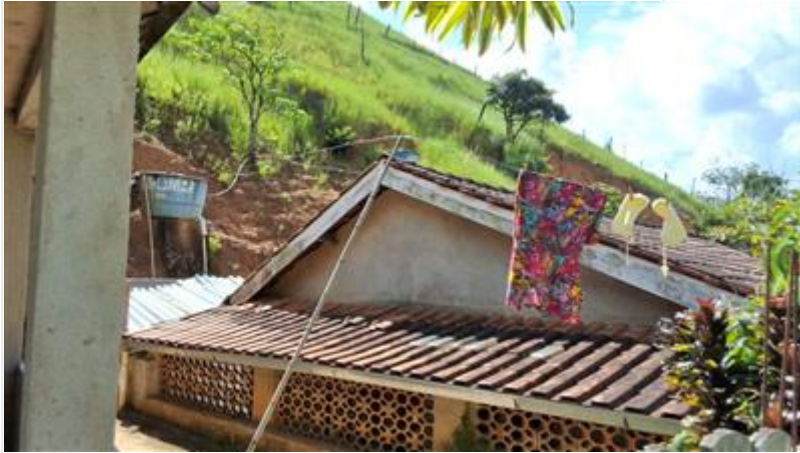
Foto\_vulnerabilidade-20250122-174244.jpg

**Alta: Danos estruturais esperados com excessivas deformações das estruturas, colapso parcial dos domicílios**

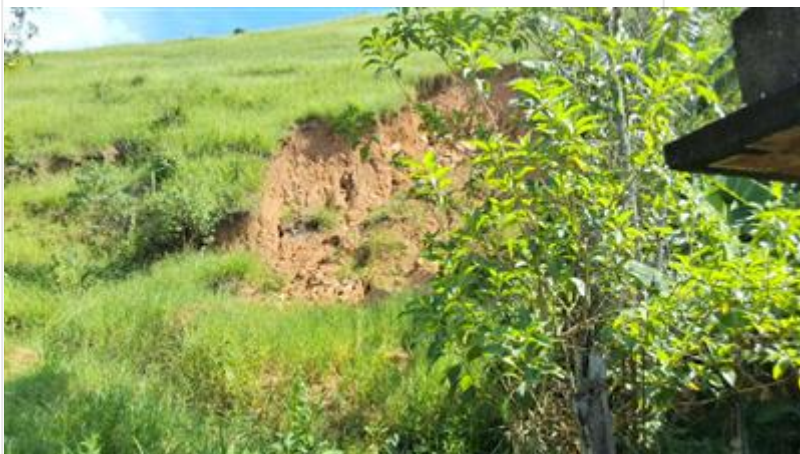
Foto\_Cicatrices-20250122-174159.jpg

- **Cicatrices**
- **Erosão laminar**

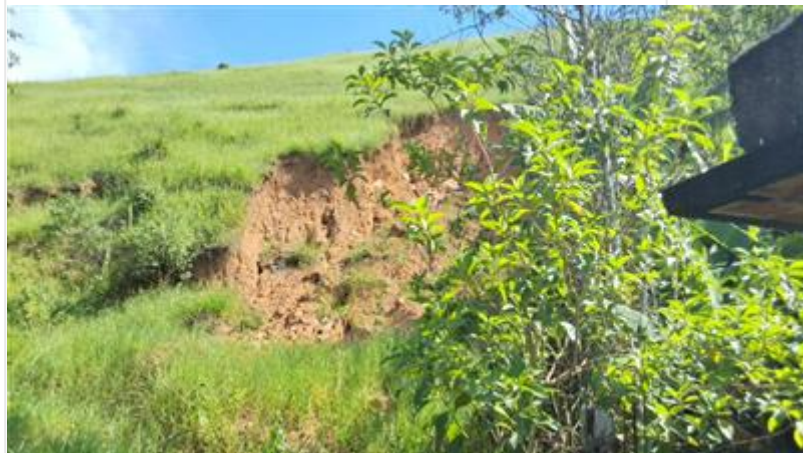
Foto\_deslizamento-20250122-174212.jpg

**Planar**

**Deslizamento em lateral de imóvel mais distante e processos erosivos aos fundos de imóvel**

**Setor com histórico de deslizamentos e em áreas vizinhas, de maneira que é possível observar deslizamento na lateral de imóvel na qual o imóvel está distante a cerca de 6 metros, e processos erosivos nos fundos dos imóveis sob distância de cerca de 1 metro.**

- **Sirenes**
- **Nudec**
- **Sinalização e Orientação de Alerta**
- **Educação e Conscientização da população**

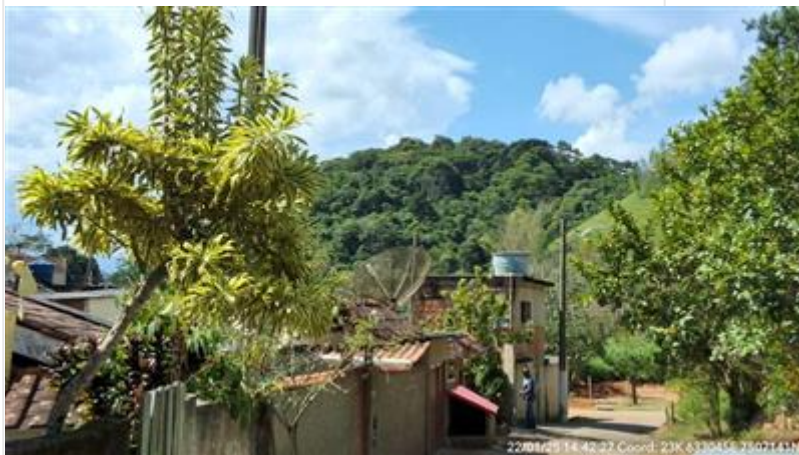
Foto\_agua-20250122-174226.jpg

- **Sem vazamento aparente**

- **Inexistente**

**Sem mina aparente**
