## FICHA DE CAMPO

**MD\_HumbertoAntunes\_155**

**MD\_HumbertoAntunes\_155\_DS\_IR\_\_7**

**Andrades Pinto, 16**

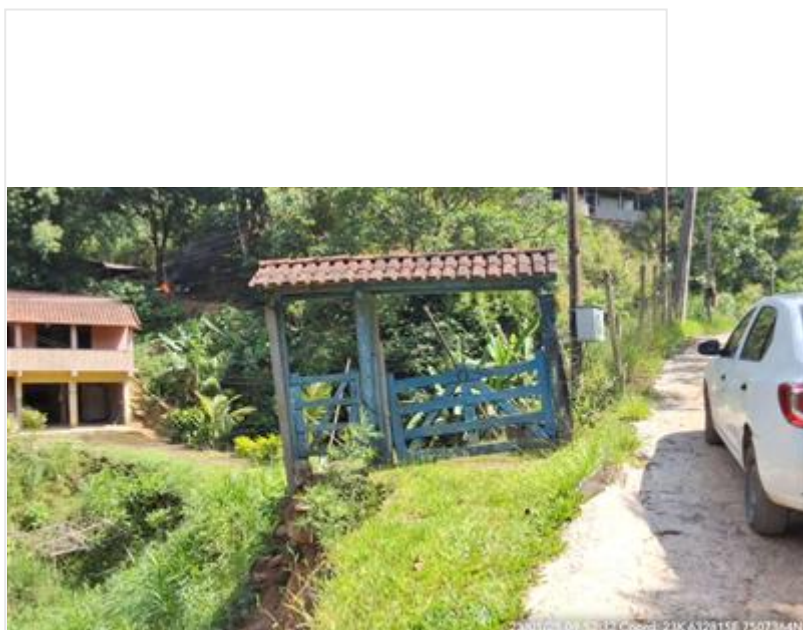
Foto\_acesso-20250123-125231.jpg

**Veicular**

**Não Pavimentado**

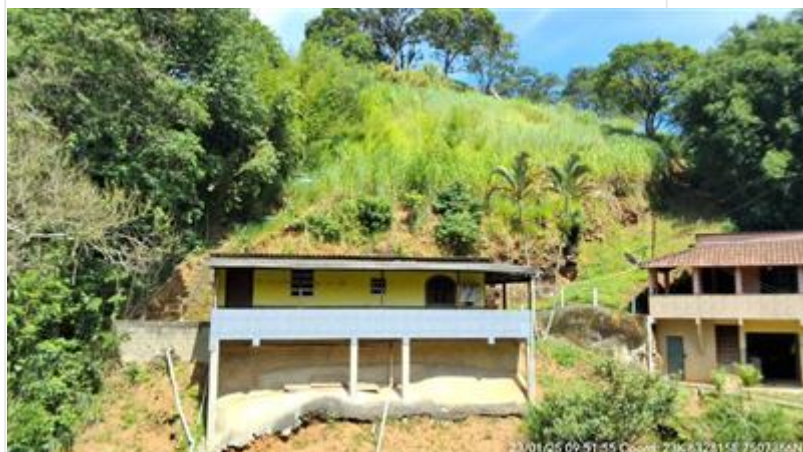
Foto\_encos\_nat-20250123-125154.jpg

**5 - 20m**

**70**

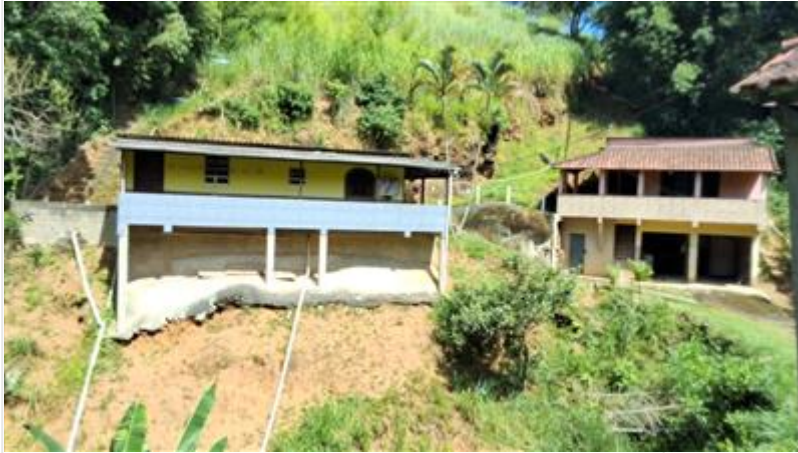
Foto\_cort\_mult-20250123-125209.jpg

**5 - 20m**

**75**

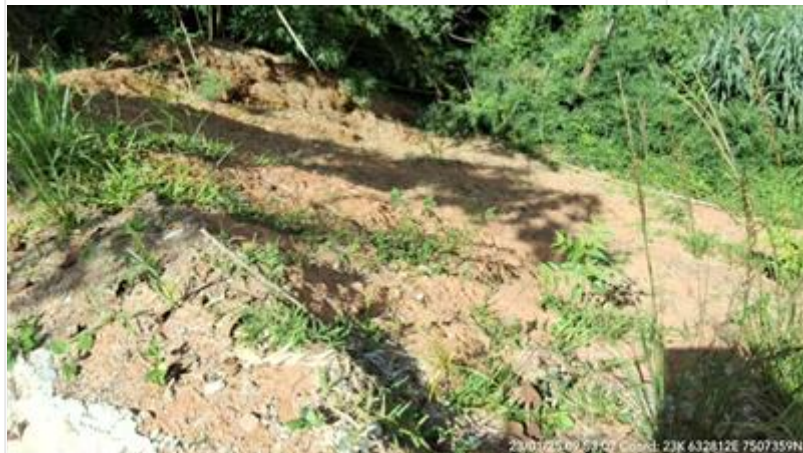
Foto\_material-20250123-125307.jpg

**Terreno íngreme com presença de solo residual e rocha.**

**Solo residual e rocha sã**

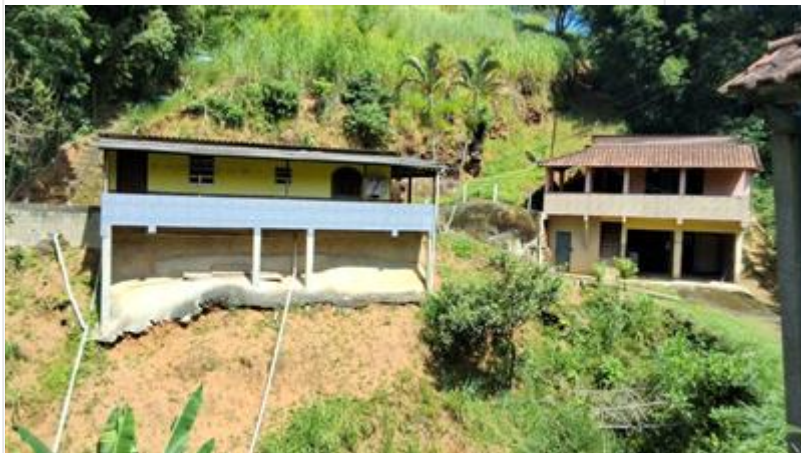
Foto\_talude\_casa-20250123-125144.jpg

**1 - 2m**

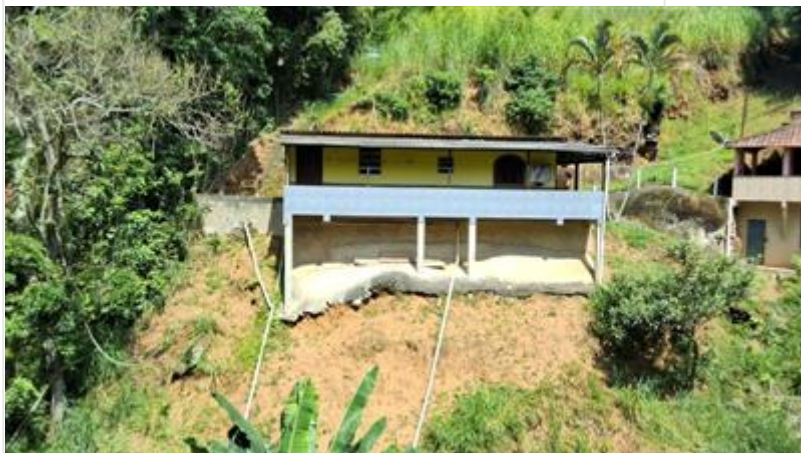
Foto\_topo\_talude\_casa-20250123-125132.jpg

**Nulo**

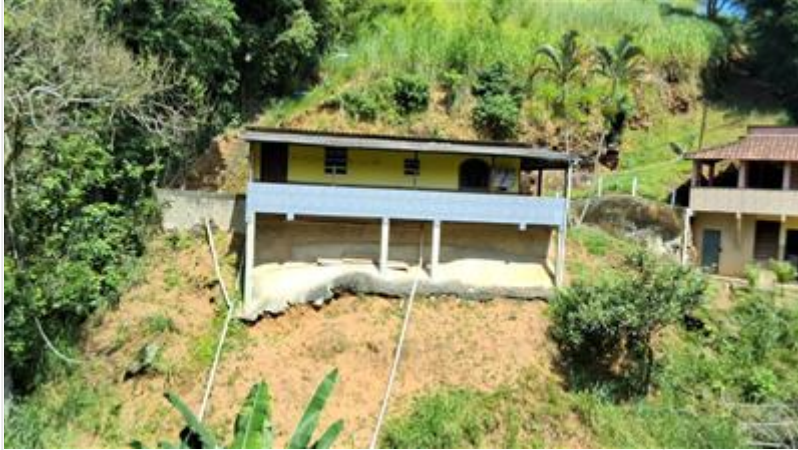
Foto\_vulnerabilidade-20250123-125126.jpg

**Alvenaria**

**Média: Danos esperados relacionados a trincas e colapso parcial nas paredes**

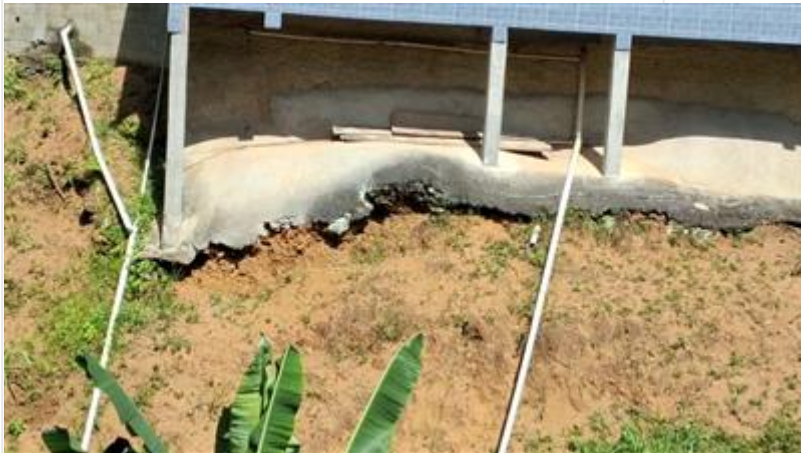
Foto\_Descalcamento-20250123-125951.jpg

### Foto Descalçamento

**No acesso da moradia ocorreu um deslizamento no qual parte do caminho foi destruído, e outro deslizamento ocorreu na base de uma das moradias, de maneira que a sapata de uma das moradias se encontra totalmente exposta. Nos fundos do imóvel é possível observar um talude verticalizado composto principalmente por rocha. Salienta-se que ambos os processos se encontram ativos.**

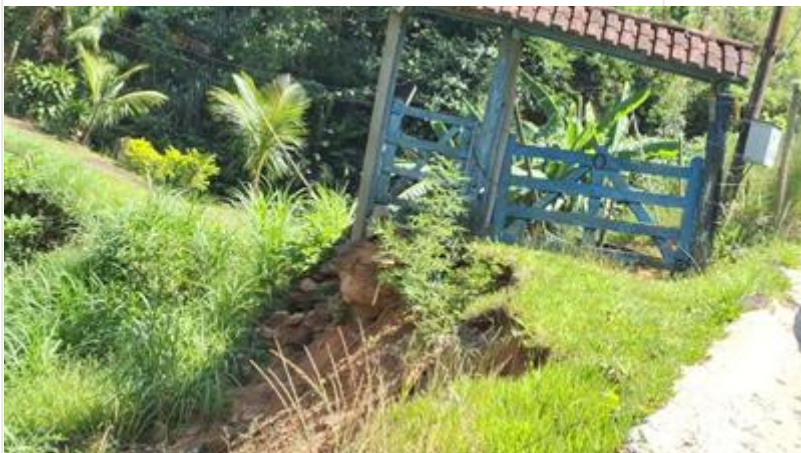
Foto\_Afundamento-20250123-130012.jpg

### Foto Afundamento

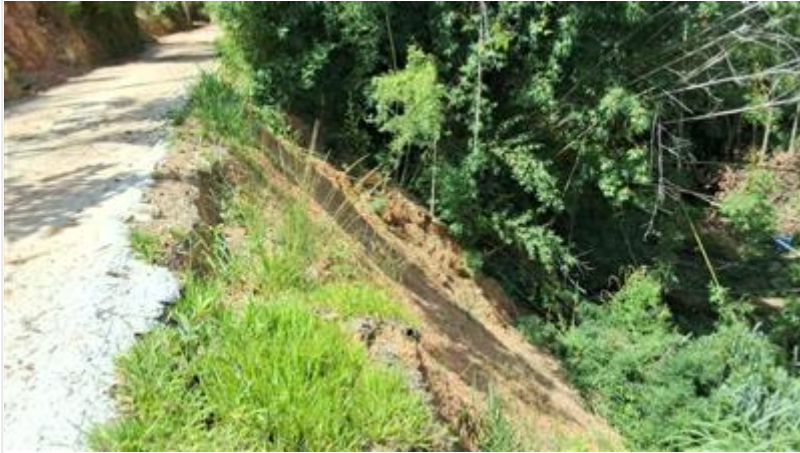
Foto\_Cicatrizes-20250123-125119.jpg

## Foto Cicatrizes

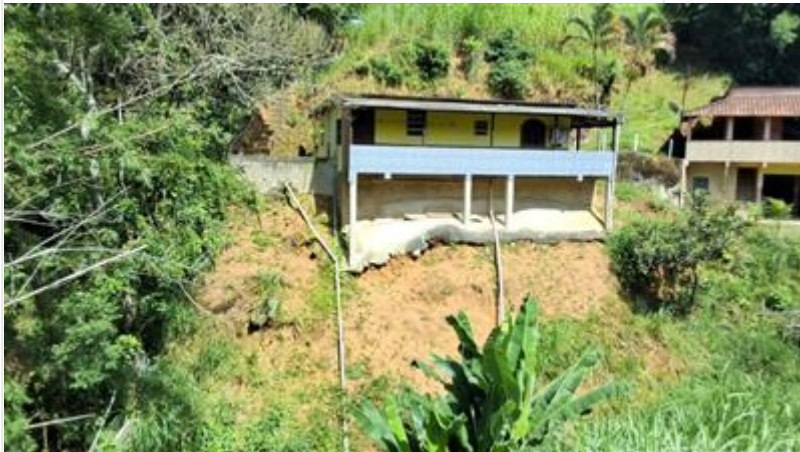
Foto\_Erosao\_Laminar-20250123-125103.jpg

## Foto Erosão Laminar

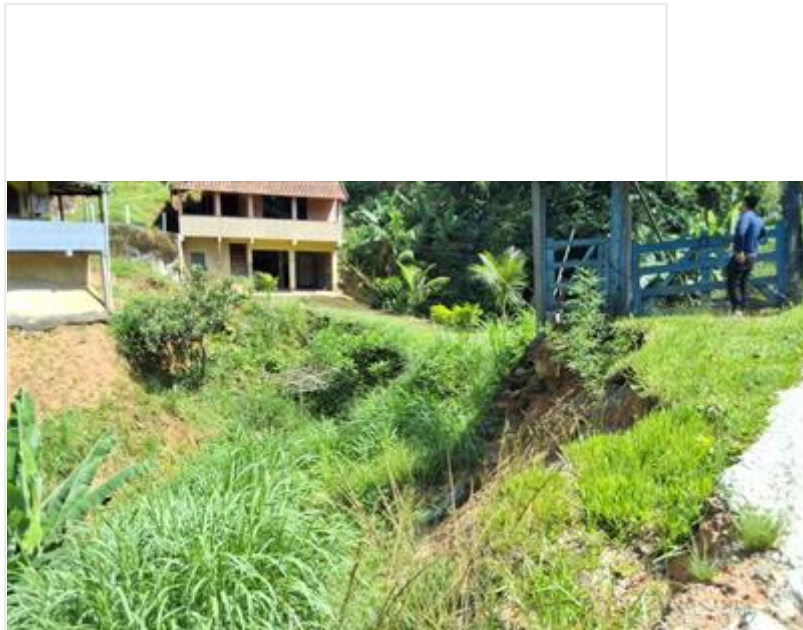
Foto\_deslizamento-20250123-125054.jpg

**Planar**

**Deslizamento planar ocorrido no acesso às moradias.**

**Sim**

- Sirenes
- Nudec
- Sinalização e Orientação de Alerta
- Educação e Conscientização da população

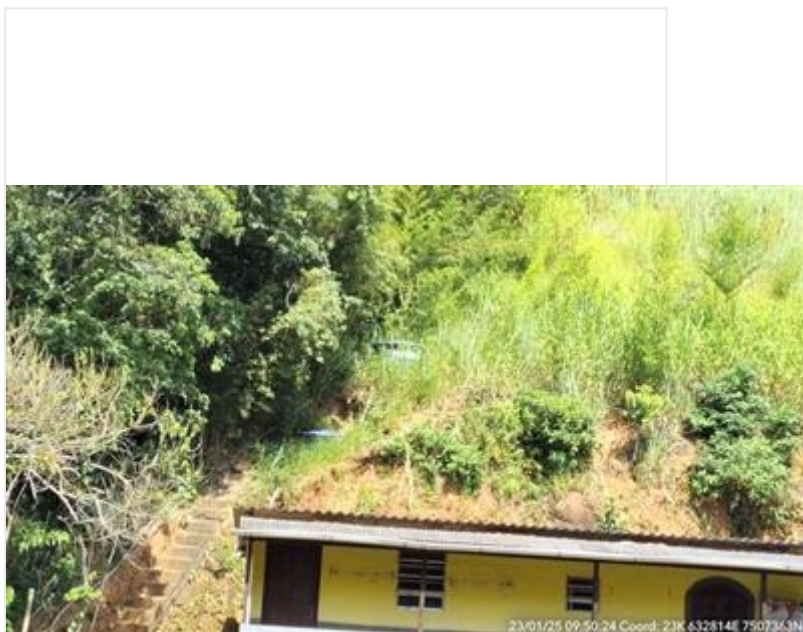
Foto\_agua-20250123-125023.jpg

- **Sem vazamento aparente**

- **Inexistente**

**Sem mina aparente**

**Céu aberto**
