## FICHA DE CAMPO

**MD\_HumbertoAntunes\_155**

**MD\_HumbertoAntunes\_155\_DS\_IR\_\_9**

**Andrade Pinto 42**

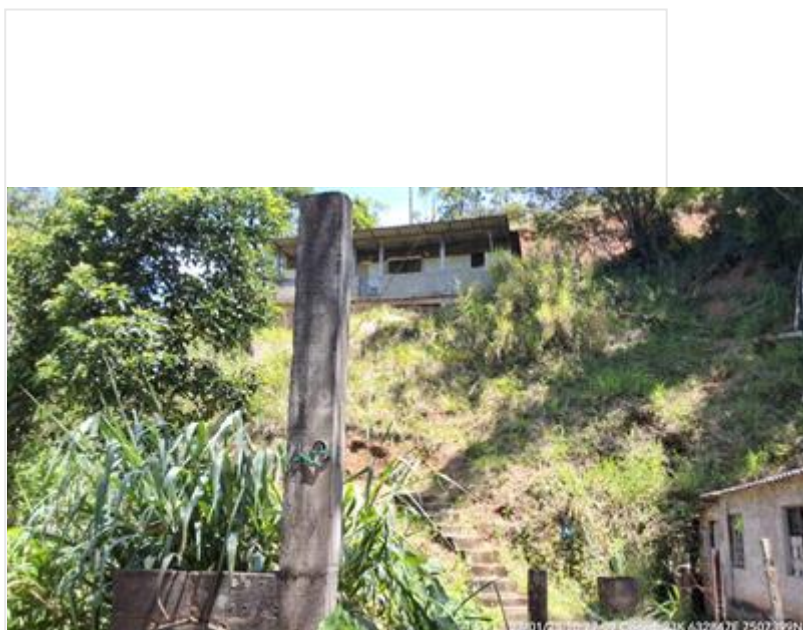
Foto\_acesso-20250123-132708.jpg

**Veicular**

**Não Pavimentado**

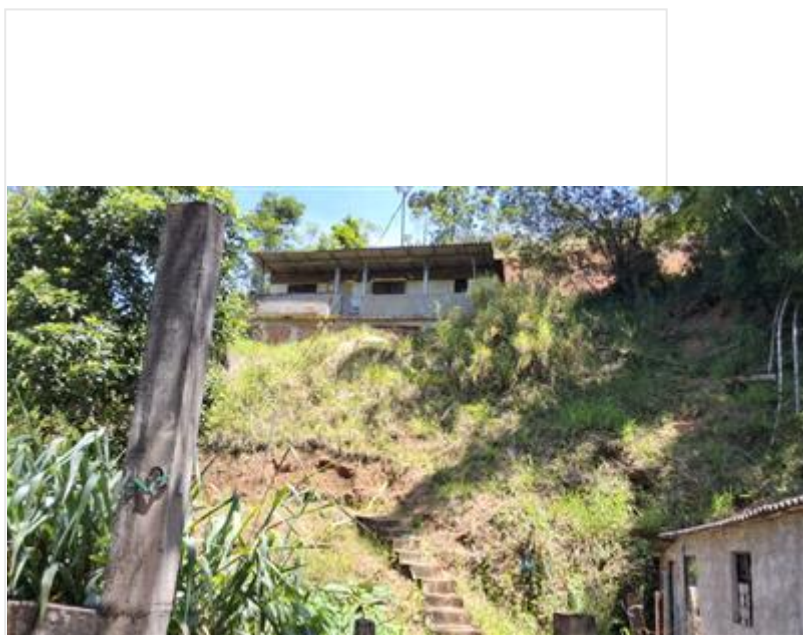
Foto\_cort\_mult-20250123-132738.jpg

**1 - 5m**

**80**

**Cortes múltiplos composto por cerca de 3 cortes subverticalizados**

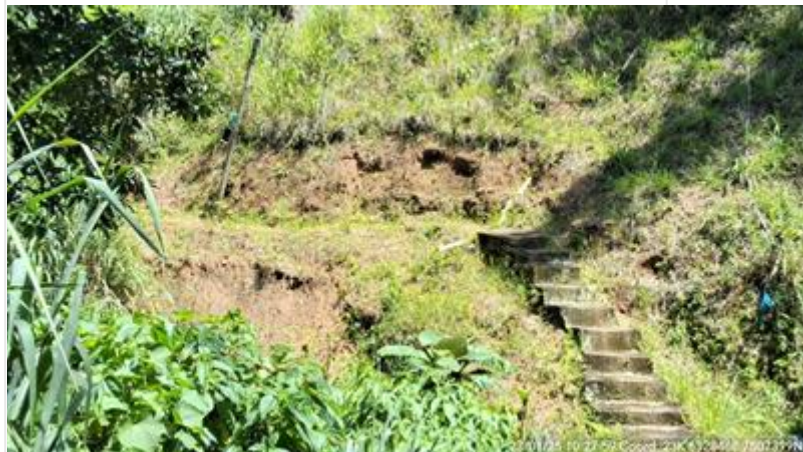
Foto\_material-20250123-132758.jpg

- **Solo residual**

**Solo residual maduro**

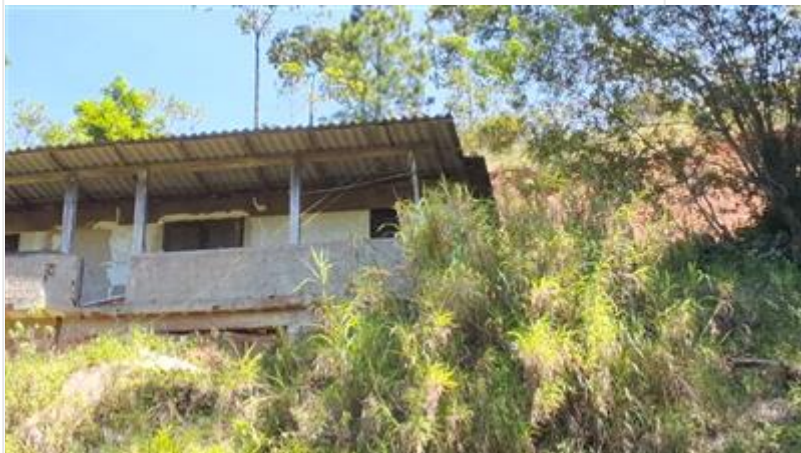
Foto\_talude\_casa-20250123-132826.jpg

**1 - 2m**

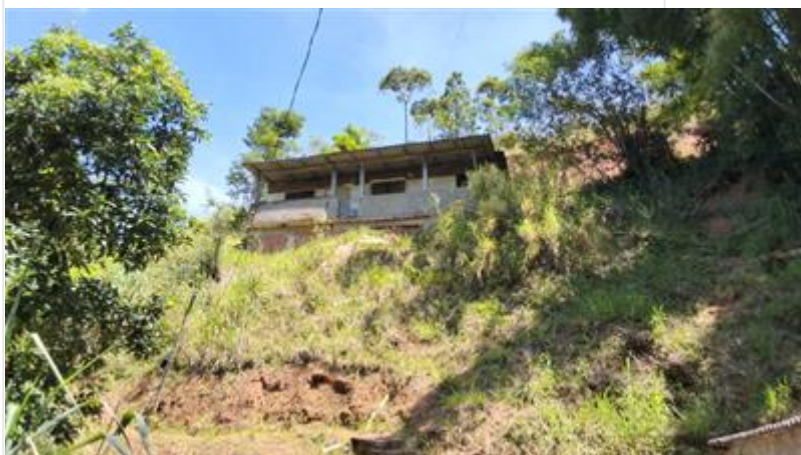
Foto\_topo\_talude\_casa-20250123-132820.jpg

**Nulo**

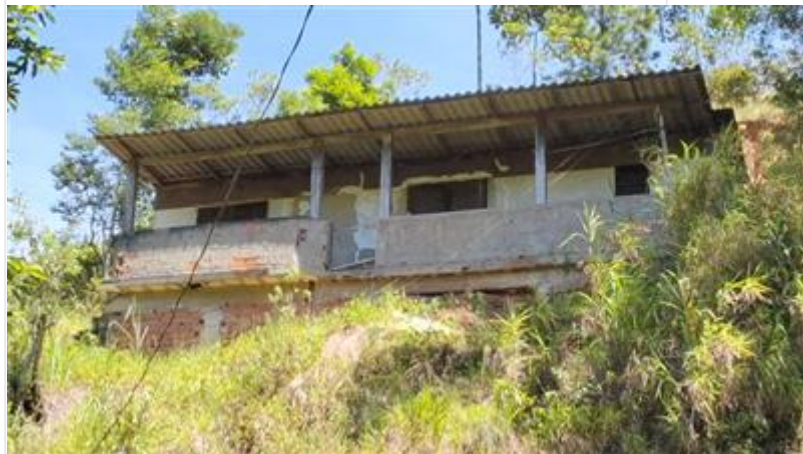
Foto\_vulnerabilidade-20250123-132838.jpg

**Alvenaria**

**Alta: Danos estruturais esperados com excessivas deformações das estruturas, colapso parcial dos domicílios**

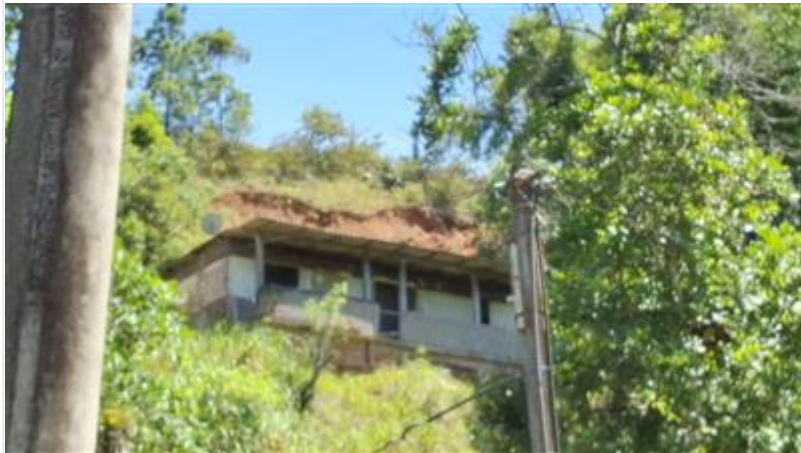
Foto\_Cicatrizes-20250123-133145.jpg

- **Cicatrizes**
- **Ângulos negativos**
- **Erosão laminar**

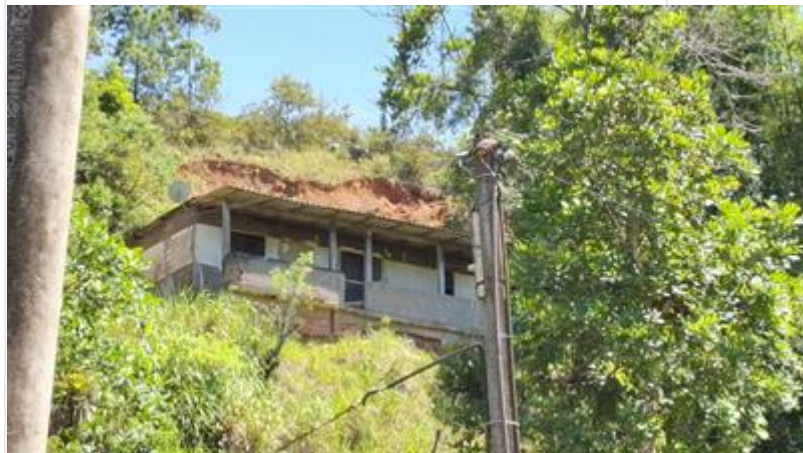
Foto\_deslizamento-20250123-133151.jpg

**Planar**

**Deslizamento planar ocorrido nos fundos do imóvel em topo de talude.**

**Sim**

**Local situado em topo de talude na qual nos fundos do imóvel ocorreu deslizamento. O processo se encontra ativo, e ninguém mora na residência de acordo com vizinhos. Não foi possível acessar os fundos do imóvel devido à ausência de moradores e avaliar melhor a situação do imóvel. São vistas cicatrizes no topo e há pouca distância da moradia ao deslizamento.**

- **Nudec**
- **Sirenes**
- **Sinalização e Orientação de Alerta**
- **Educação e Conscientização da população**

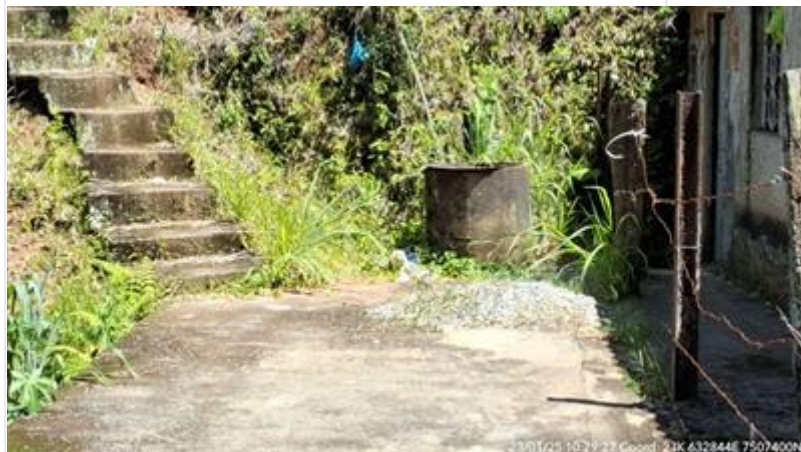
Foto\_agua-20250123-132926.jpg

- **Sem vazamento aparente**

- **Inexistente**

**Sem mina aparente**
