## FICHA DE CAMPO

**MD\_HumbertoAntunes\_202**

**MD\_HumbertoAntunes\_202\_DS\_IR\_\_1**

**Tie Sangue 22**

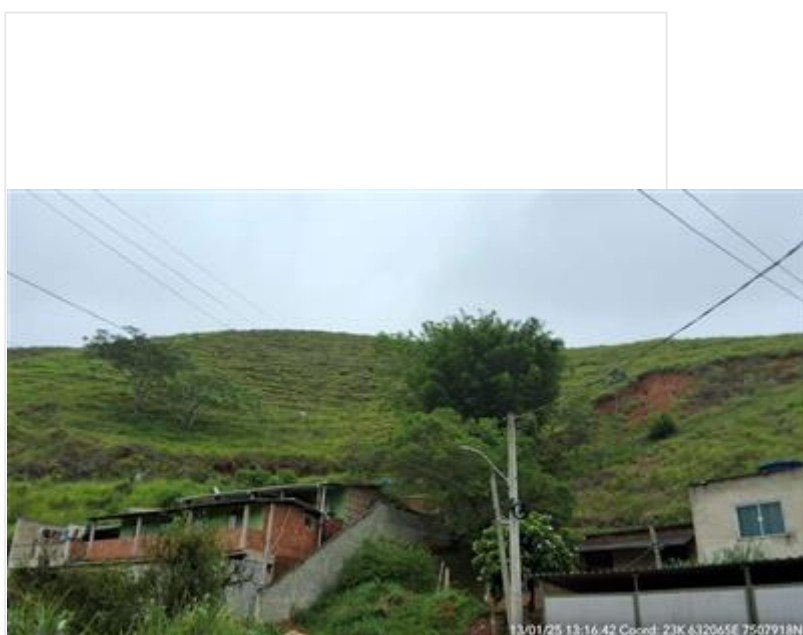
Foto da encosta natural:

**5 - 20m**

**65**

**Encosta íngreme, com grande fluxo de água durante as chuvas forte.**

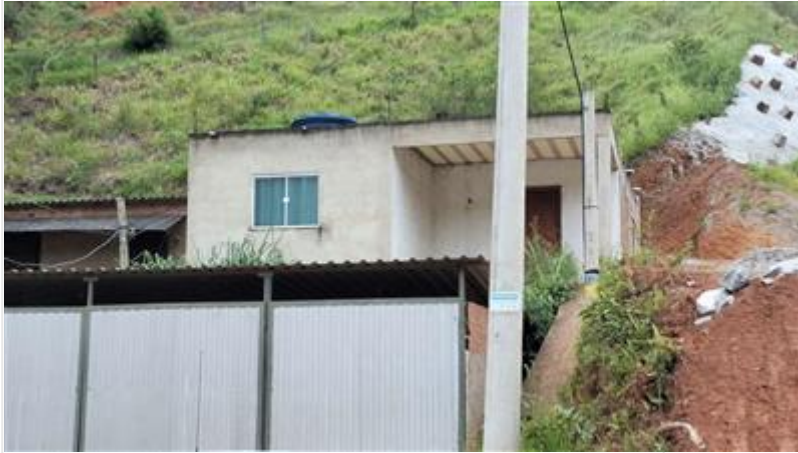
Foto do talude de corte único:

**1 - 5m**

**85**

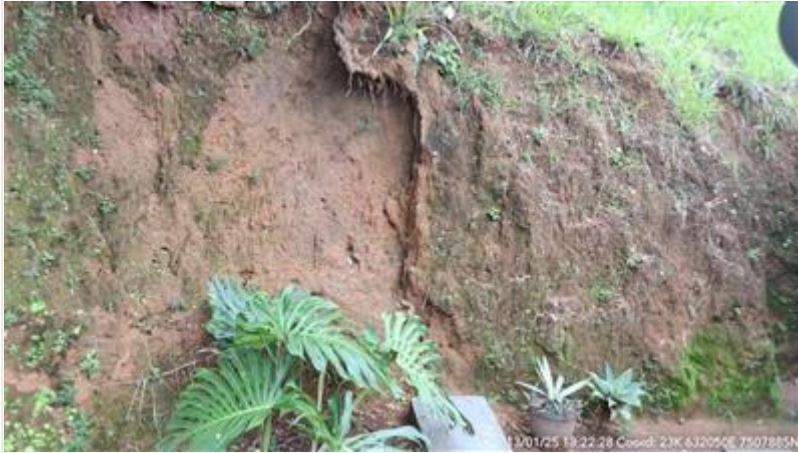
Foto do material predominante:

**Solo residual, sem blocos aparentes.**

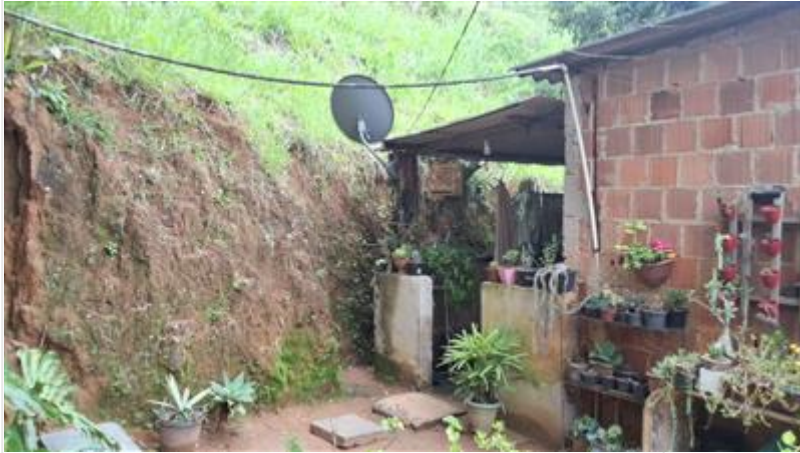
Foto Distância talude – casa

**1 - 2m**

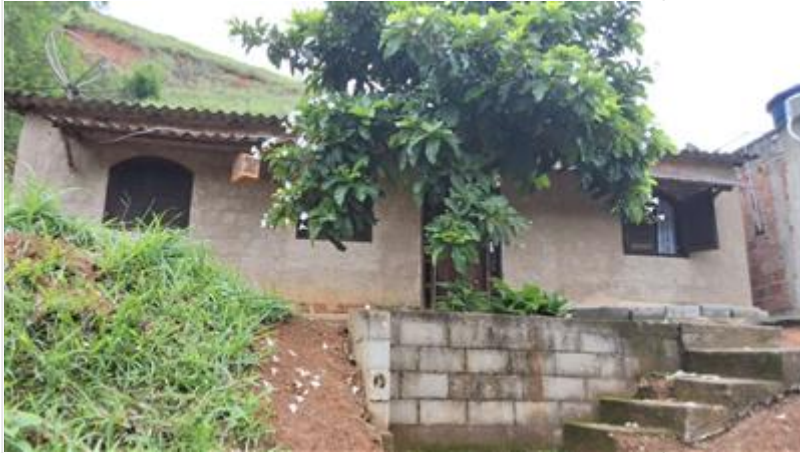
Foto do Vulnerabilidade:

**Média: Danos esperados relacionados a trincas e colapso parcial nas paredes**

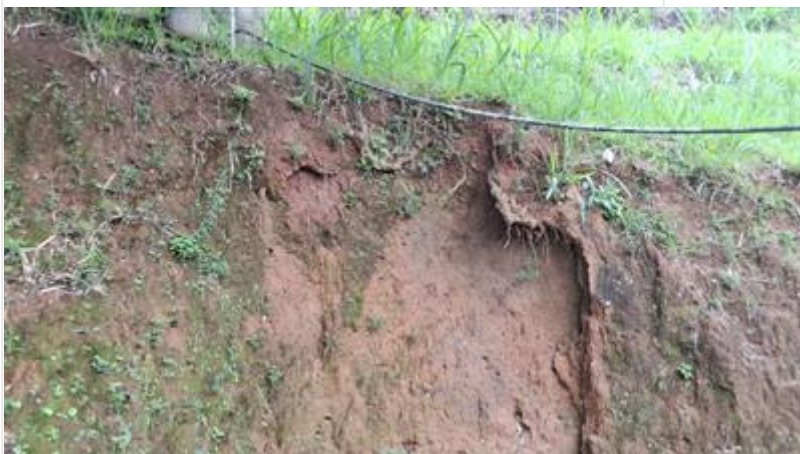
Foto Ângulos negativos

- **Erosão laminar**
- **Ângulos negativos**

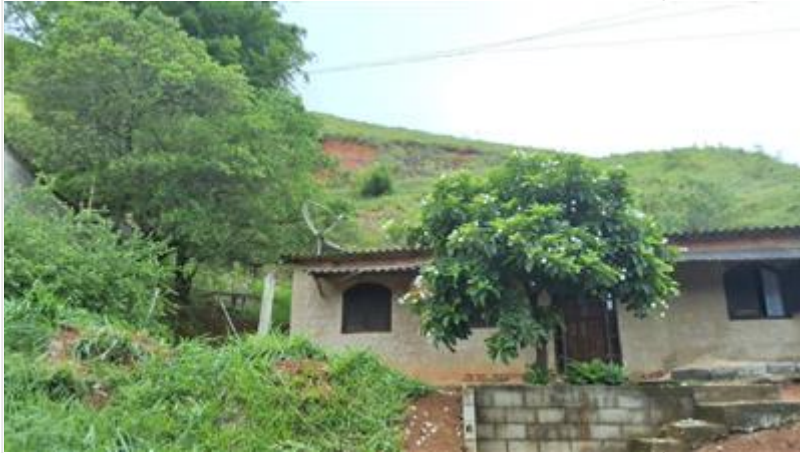
Foto do deslizamentos:

**Planar**

**Deslizamento ocorrido em fevereiro de 2024, que ocorre distante dos imóveis.**

O local encontra-se encaixado na drenagem, com grande fluxo de água durante as chuvas, segundo relato de moradora, que também relatou que a rua toda fica alagada. Há cicatrizes de deslizamento ocorrido em 2024 que chegou a atingir o terreno do imóvel, mas não atingiu a moradia ou causou danos a estrutura. No local foram feitas valas para drenagem da água no terreno. Salienta-se que ao lado dos imóveis se observa um obra de contenção na qual não possui nenhuma estrutura de drenagem.

- **Sirenes**
- **Nudec**
- **Sinalização e Orientação de Alerta**
- **Educação e Conscientização da população**

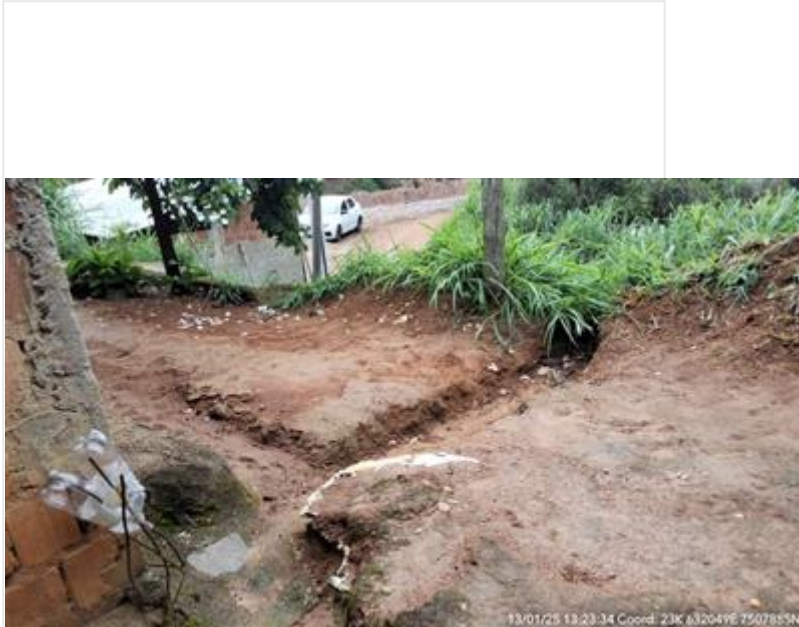
Foto da presença de água:

**Concentração de água em superfície (enxurrada)**

- **Inexistente**

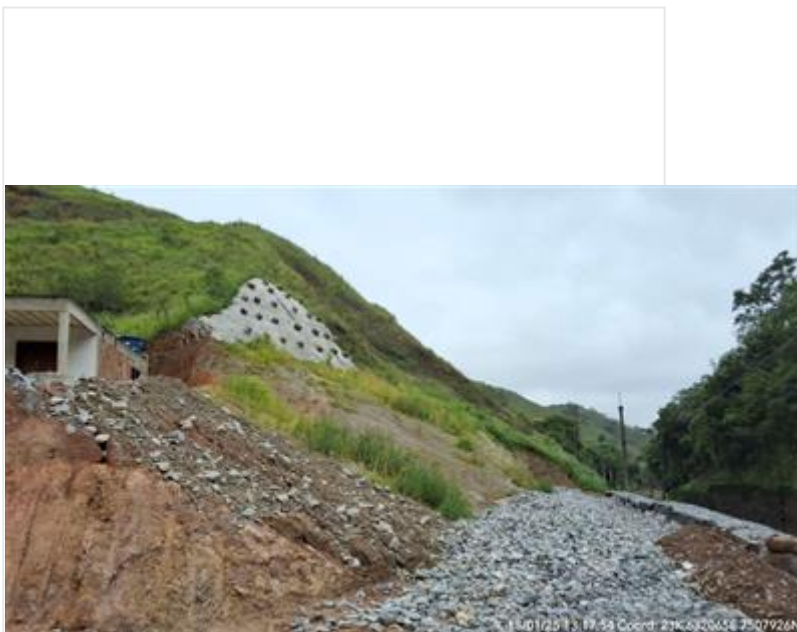
Foto1

**Intervenção na cicatriz de deslizamentos próximos a linha férrea.**

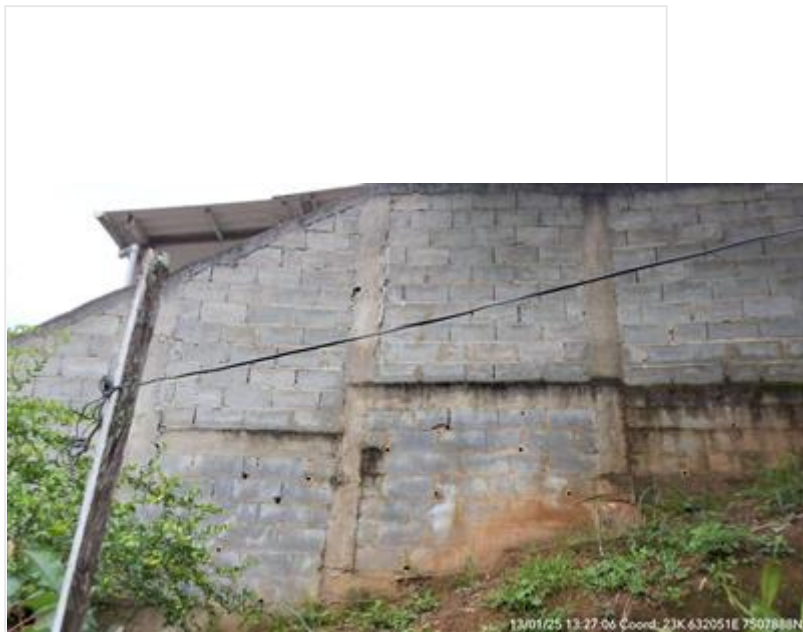
Foto2

**Drenos no muro voltado para a encosta.**
