## FICHA DE CAMPO

**MD\_HumbertoAntunes\_202**

**MD\_HumbertoAntunes\_202\_DS\_IR\_\_2**

**Tie Sangue**

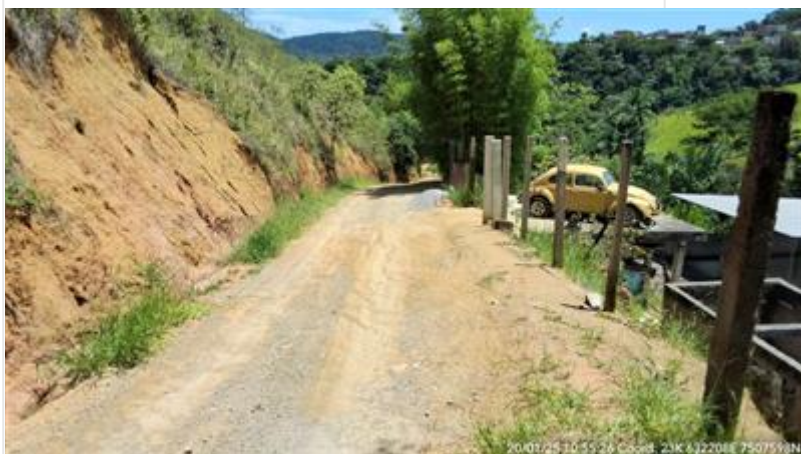
Foto\_acesso-20250120-135525.jpg

**Veicular**

**Não Pavimentado**

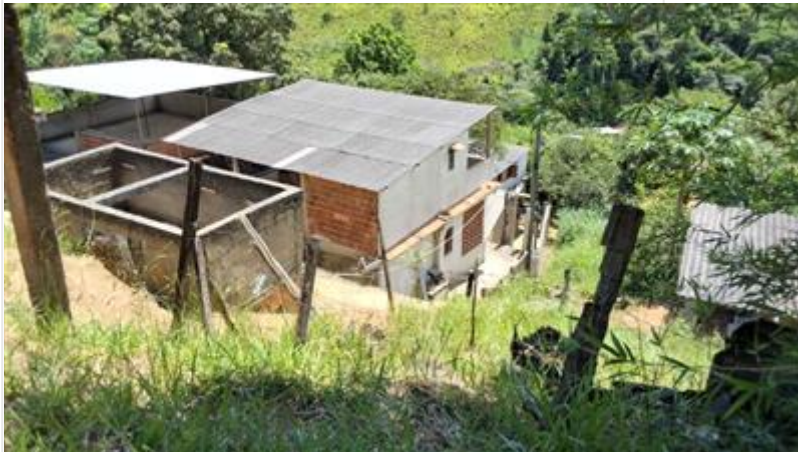
Foto\_cort\_mult-20250120-135552.jpg

**1 - 5m**

**75**

**Terreno de cortes múltiplos cerca de 4 cortes**

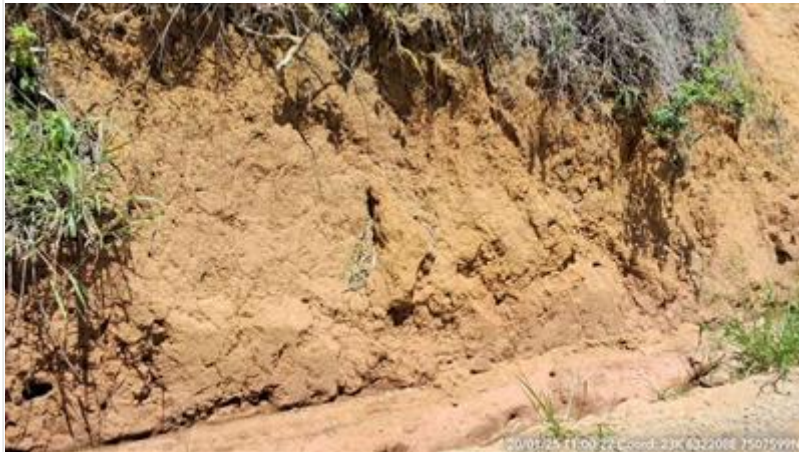
Foto\_material-20250120-140022.jpg

**Solo residual.**

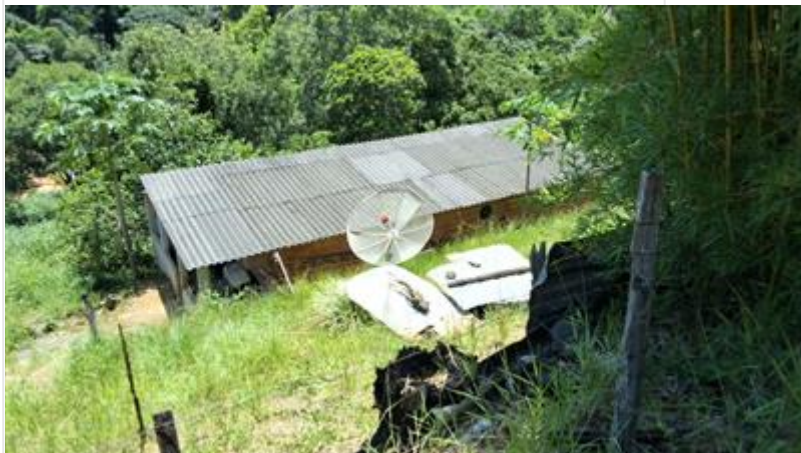
Foto\_talude\_casa-20250120-135701.jpg

**1 - 2m**

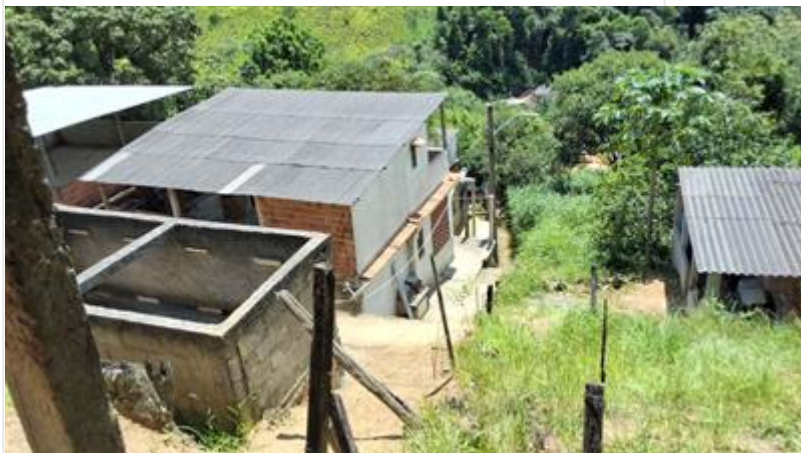
Foto\_topo\_talude\_casa-20250120-135705.jpg

**Nulo**

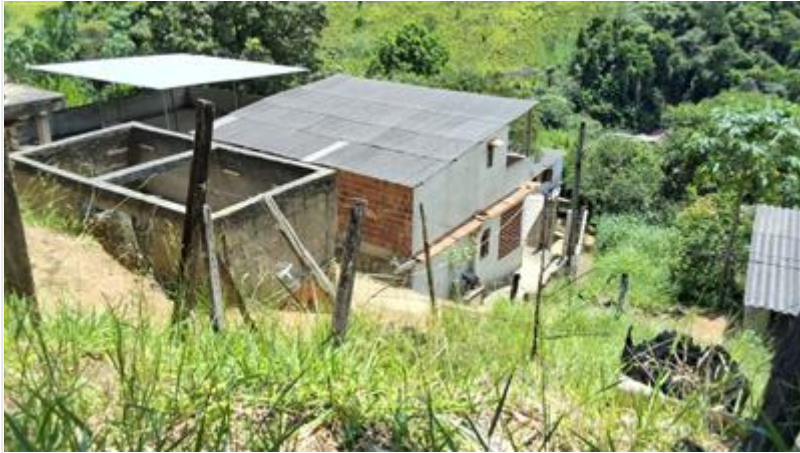
Foto\_vulnerabilidade-20250120-135729.jpg

**Média: Danos esperados relacionados a trincas e colapso parcial nas paredes**

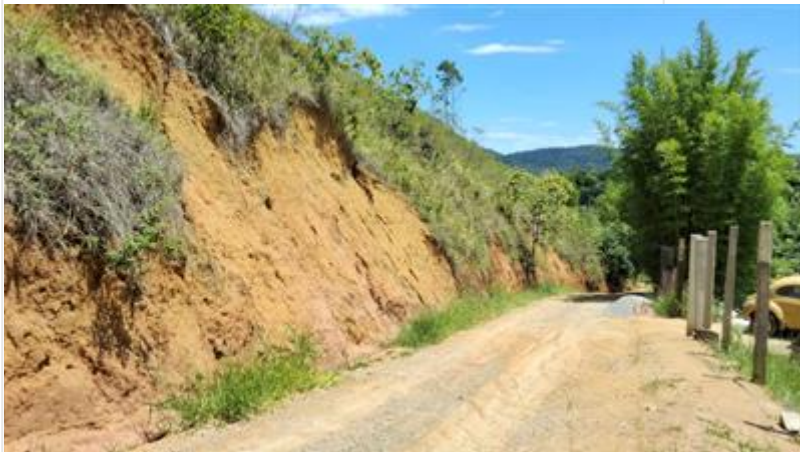
Foto\_Cicatrices-20250120-135807.jpg

- **Cicatrices**

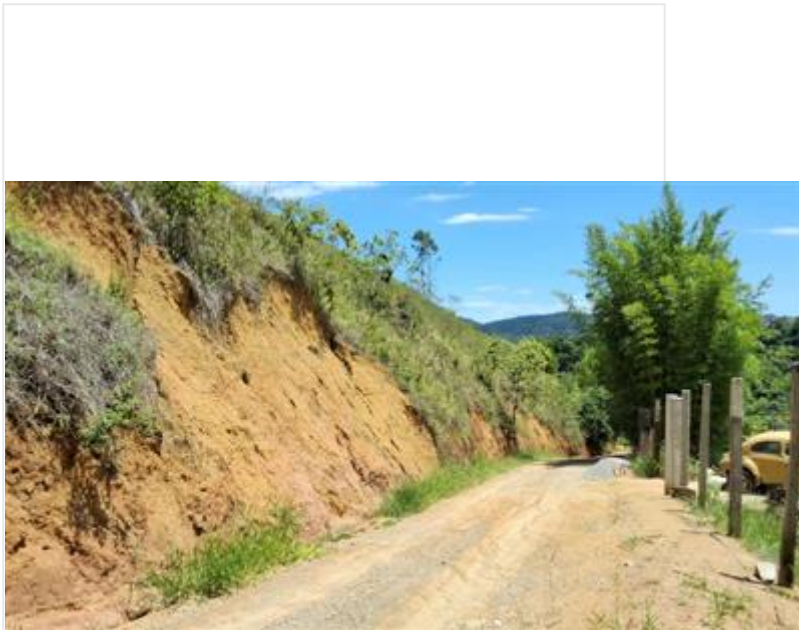
Foto\_deslizamento-20250120-135755.jpg

**Planar**

**Local com histórico de deslizamentos na via a montante**

**Área com histórico de deslizamento para a via. No entanto, o terreno não apresenta indícios aparentes de movimentação de massa.**

- Sirenes
- Nudec
- Sinalização e Orientação de Alerta
- Educação e Conscientização da população

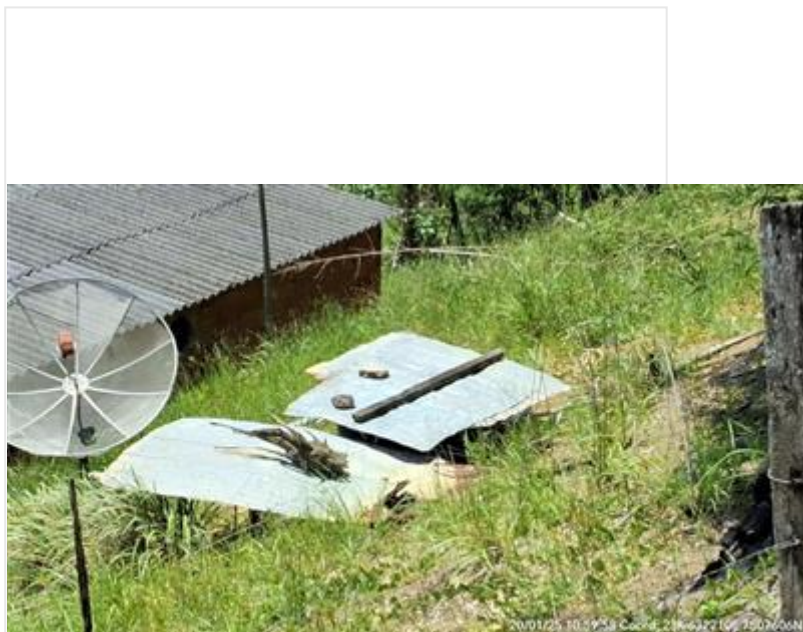
Foto\_agua-20250120-135957.jpg

- **Inexistente**

**Sem mina aparente**
