## FICHA DE CAMPO

**MD\_HumbertoAntunes\_202**

**MD\_HumbertoAntunes\_202\_DS\_IR\_\_3**

**Da Cachoeira**

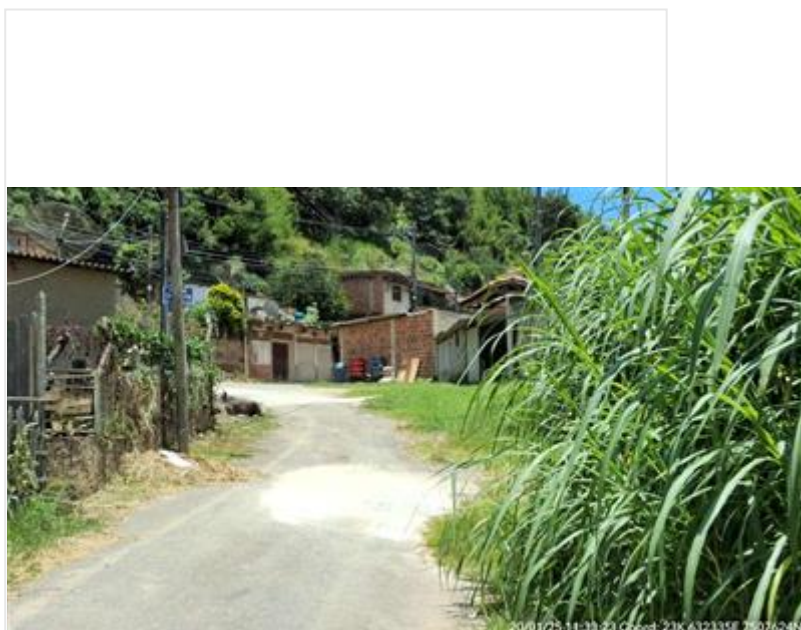
Foto\_acesso-20250120-143323.jpg

**Veicular**

**Não Pavimentado**

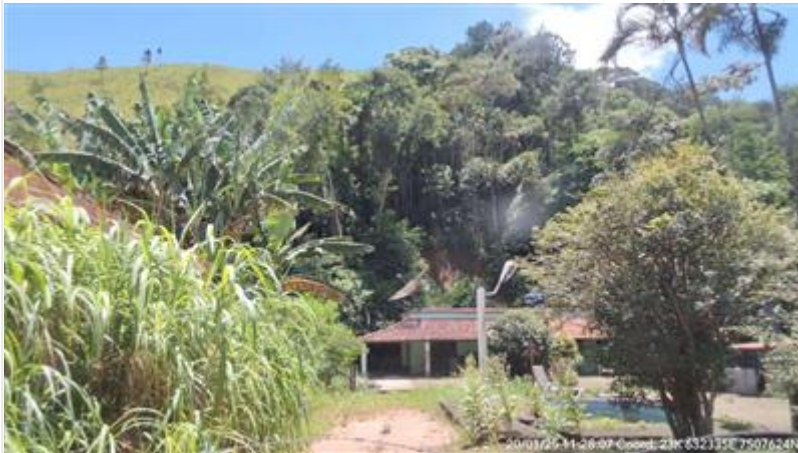
Foto\_encos\_nat-20250120-142807.jpg

**20 - 50m**

**65**

**Local com imóveis na base plana e encosta natural ao topo**

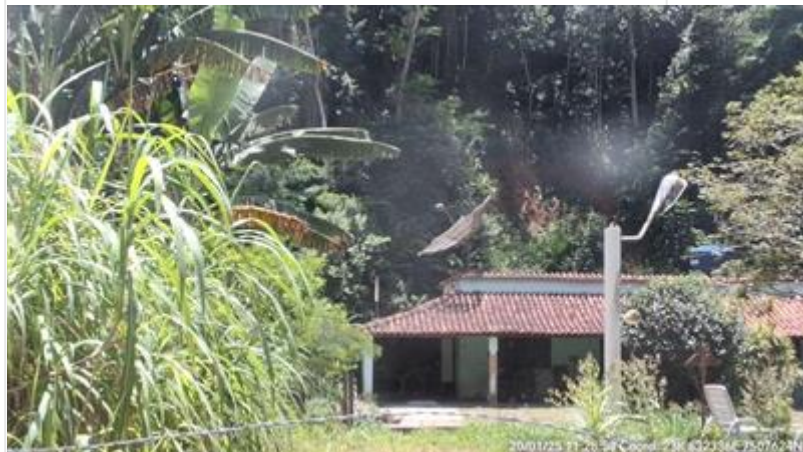
Foto\_material-20250120-142853.jpg

- **Solo residual**

**Foi possível observar apenas solo residual, de maneira que não foi possível acessar o imóvel**

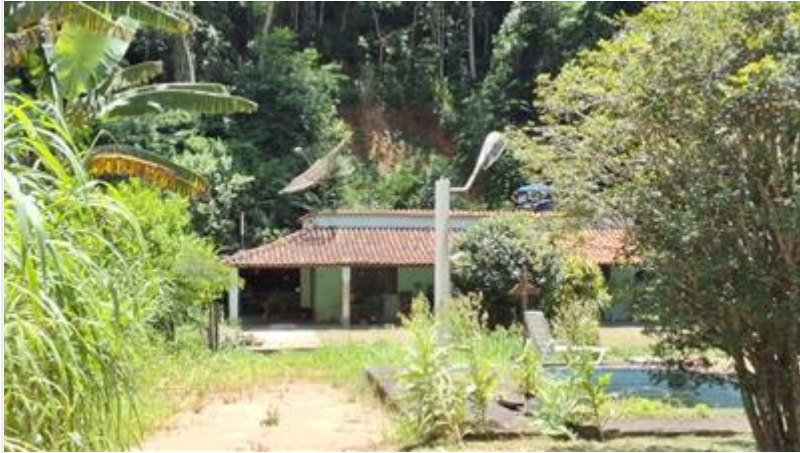
Foto\_talude\_casa-20250120-142739.jpg

**1 - 2m**

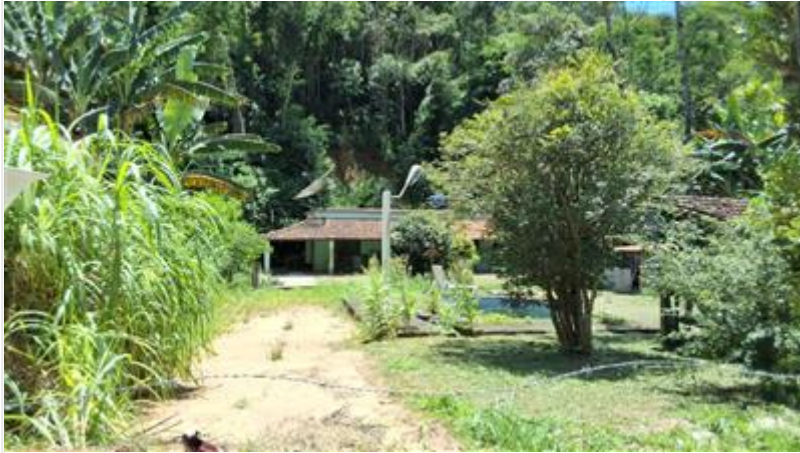
Foto\_vulnerabilidade-20250120-142732.jpg

**Alvenaria**

**Baixa: Danos Estruturais não esperados**

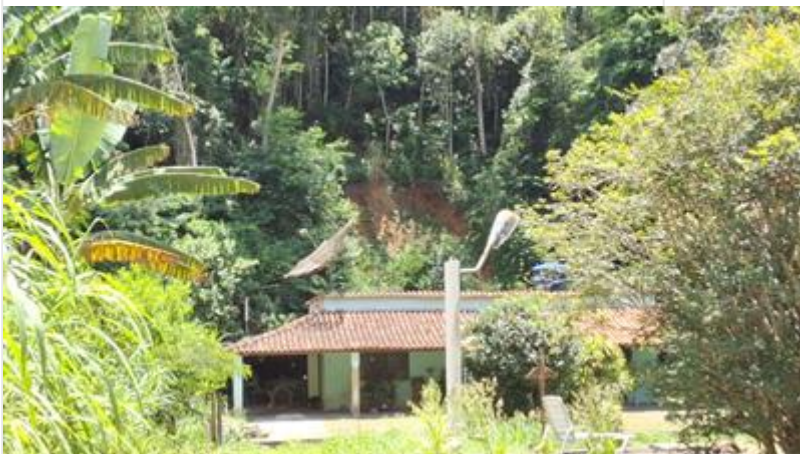
Foto\_Cicatrices-20250120-142726.jpg

- **Cicatrices**

**Local com cicatrizes próximas de imóveis, porém as moradias apresentam vulnerabilidade baixa e aparente boa estruturação. Salienta-se que não foram encontrados os moradores durante a visita, logo não foi possível observar em maiores detalhes o deslizamento.**

- **Sirenes**
- **Nudec**
- **Sinalização e Orientação de Alerta**
- **Educação e Conscientização da população**

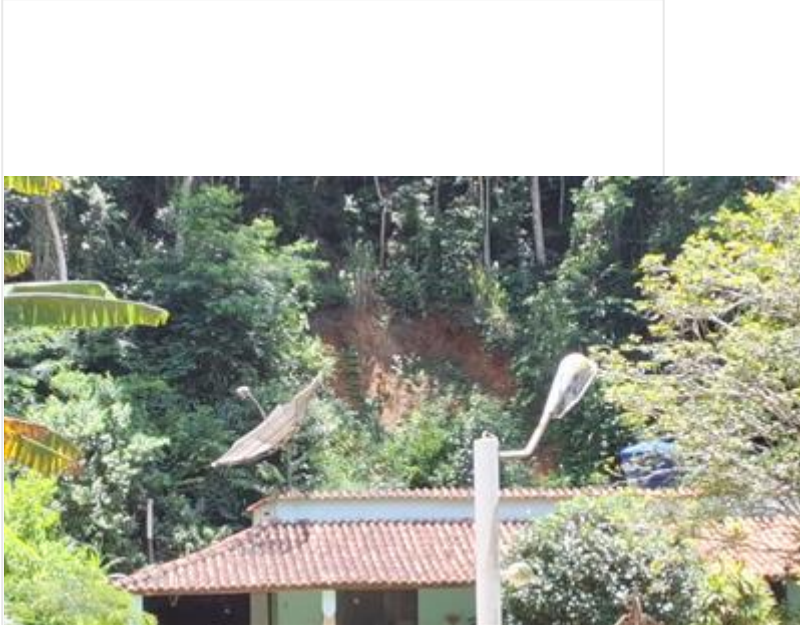
Foto\_deslizamento-20250120-142717.jpg

- **Deslizamento**

### Planar

**Deslizamento ocorreu em encosta natural próximo da moradia**

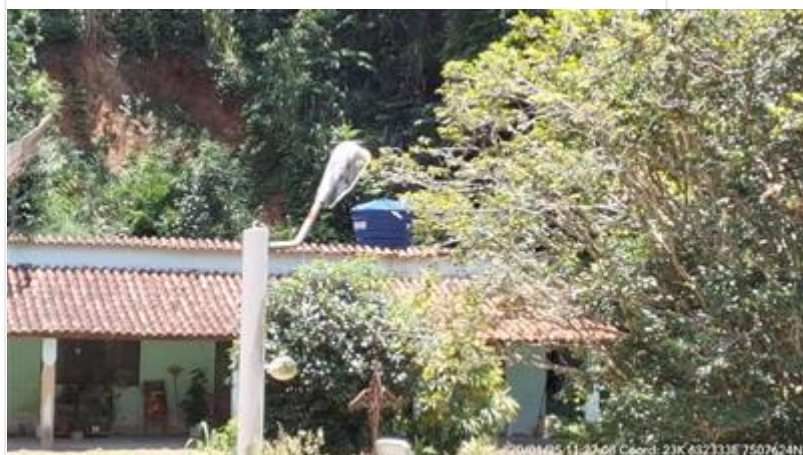
Foto\_agua-20250120-142707.jpg

- **Sem vazamento aparente**

- **Inexistente**

**Sem mina aparente**
