## FICHA DE CAMPO

**MD\_HumbertoAntunes\_202**

**MD\_HumbertoAntunes\_202\_DS\_IR\_\_4**

**Da Cachoeira, em frente ao número 3**

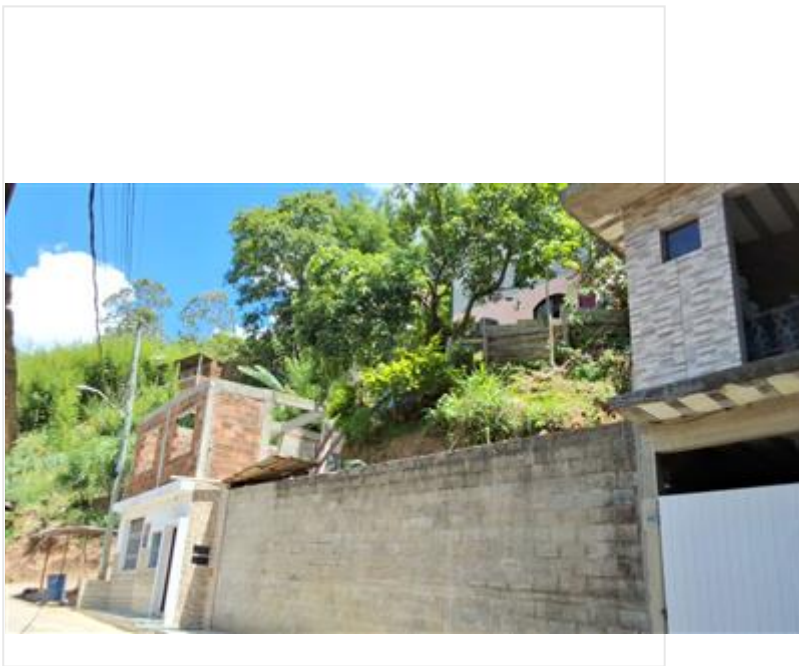
Foto do talude de cortes múltiplos:

**1 - 5m**

**80**

**Não foi possível acessar o local porém observa-se cortes múltiplos**

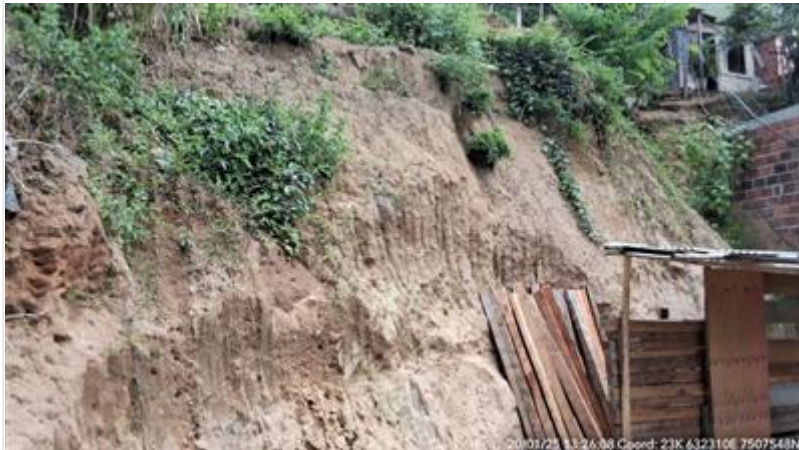
Foto do material predominante:

- **Solo residual**

**Devido a não ter sido possível acessar o local, foi observado apenas solo residual**

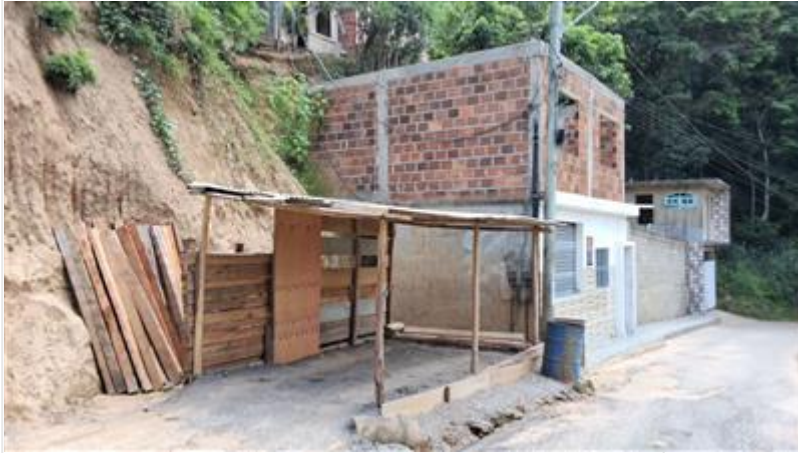
Foto Distância talude – casa

**1 - 2m**

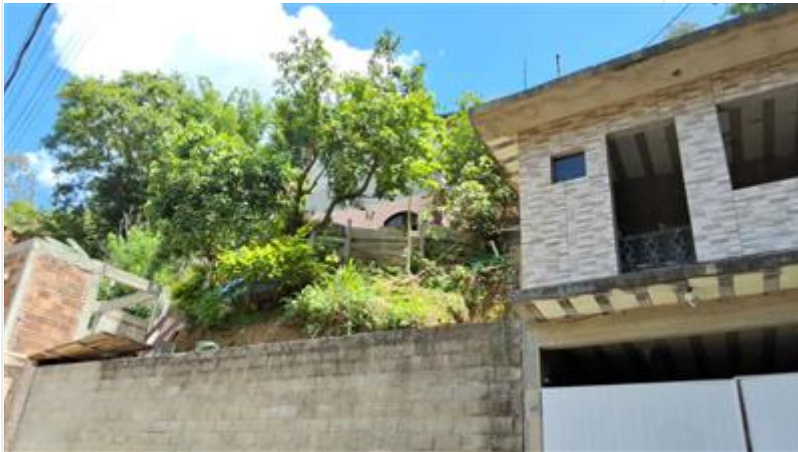
Foto Distância topo do talude - base da casa

**Nulo**

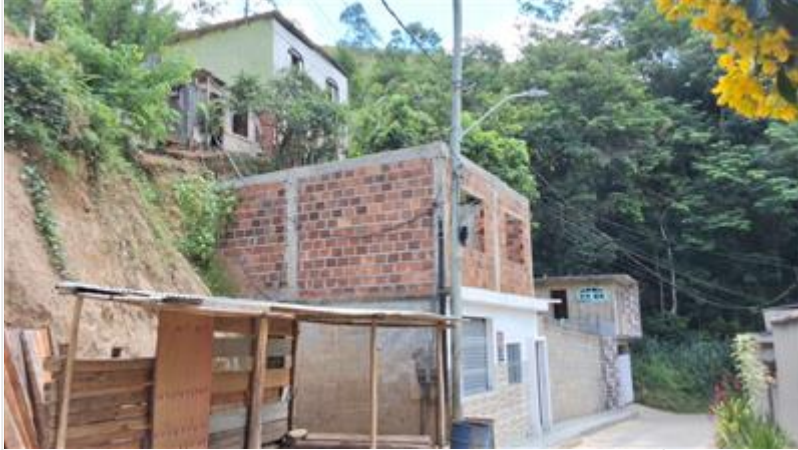
Foto do Vulnerabilidade:

**Alvenaria**

**Média: Danos esperados relacionados a trincas e colapso parcial nas paredes**

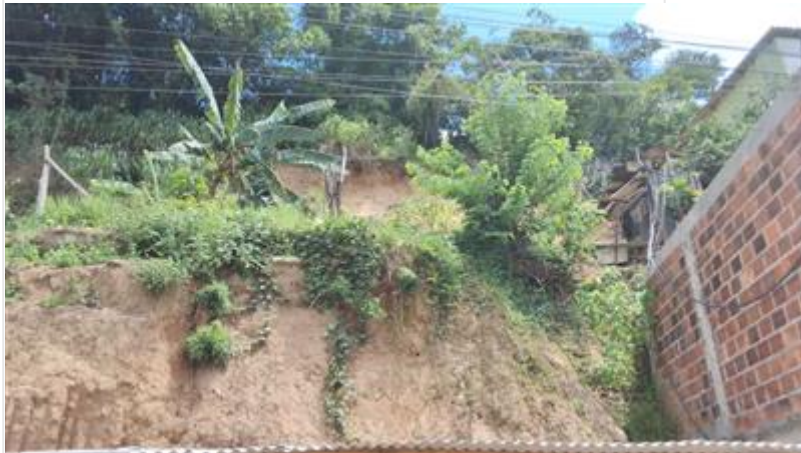
Foto Cicatrizes

- **Cicatrizes**
- **Erosão laminar**
- **Ângulos negativos**
- **Sulcos**

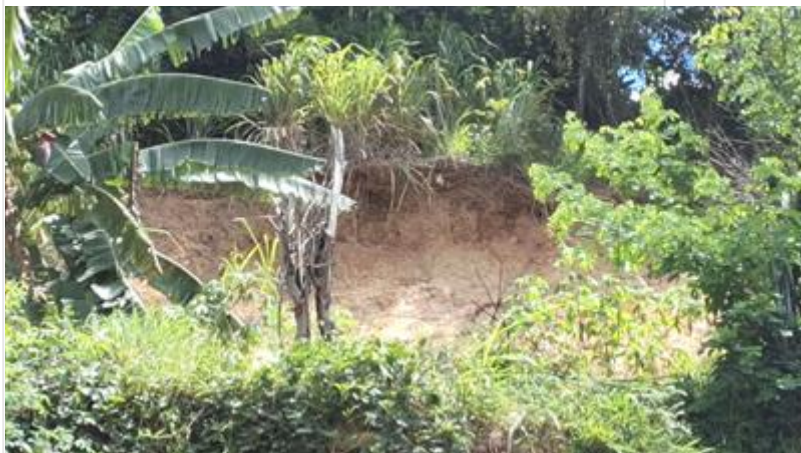
Foto Ângulos negativos

**No local não há boas condições de drenagem. Com ocorrência de deslizamentos planares próximos as moradias. Salienta-se que se observou presença de sulcos na base do talude, ângulos negativos e processo erosivos em evolução. O processo se encontra ativo.**

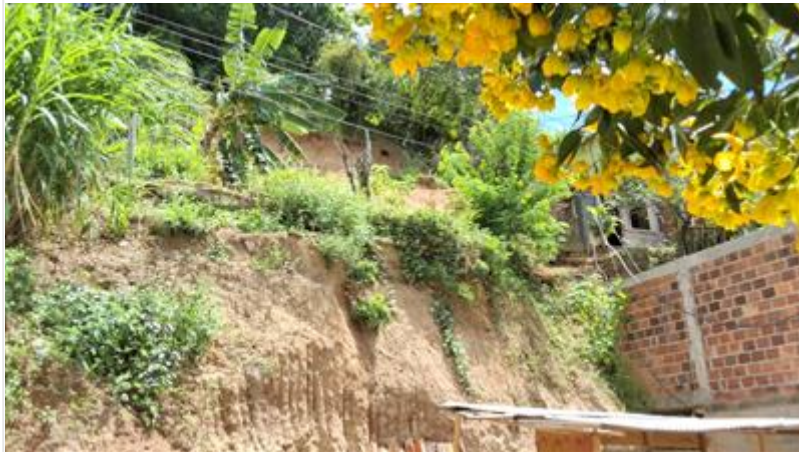
Foto do deslizamentos:

**Planar**

**Deslizamento planar próximo as moradias**

**Sim**

- **Sirenes**
- **Nudec**
- **Sinalização e Orientação de Alerta**
- **Educação e Conscientização da população**

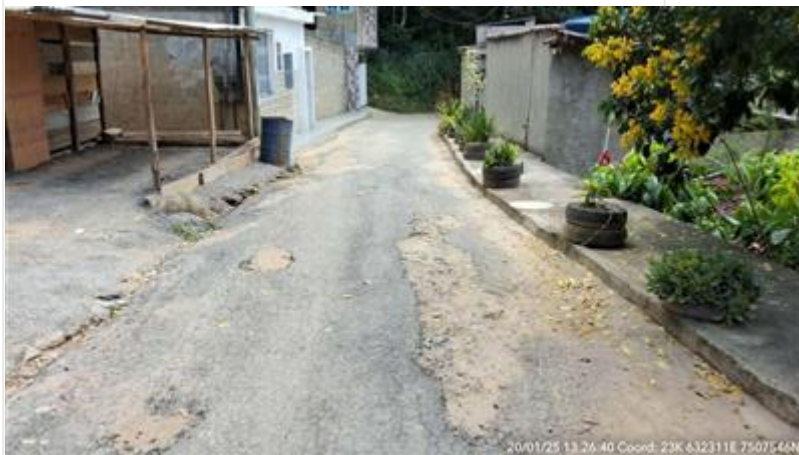
Foto da presença de água:

- **Inexistente**

**Sem mina aparente**

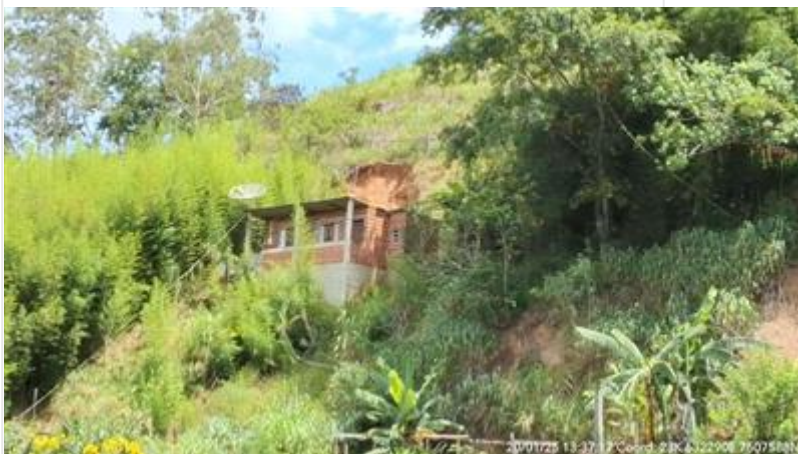
Foto1

**Deslizamento planar nos fundos de casa a montante**

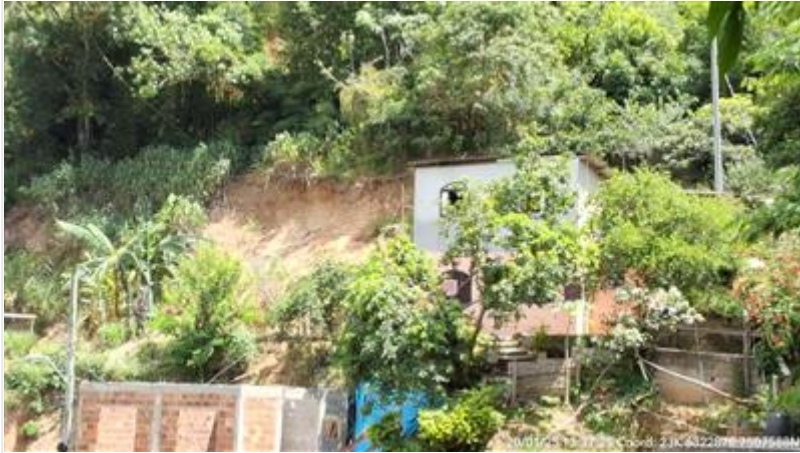
Foto2

**Deslizamento planar visto do outro lado da rua.**
