## FICHA DE CAMPO

**MD\_HumbertoAntunes\_202**

**MD\_HumbertoAntunes\_202\_DS\_IR\_\_5**

**Três Porteiras, 593**

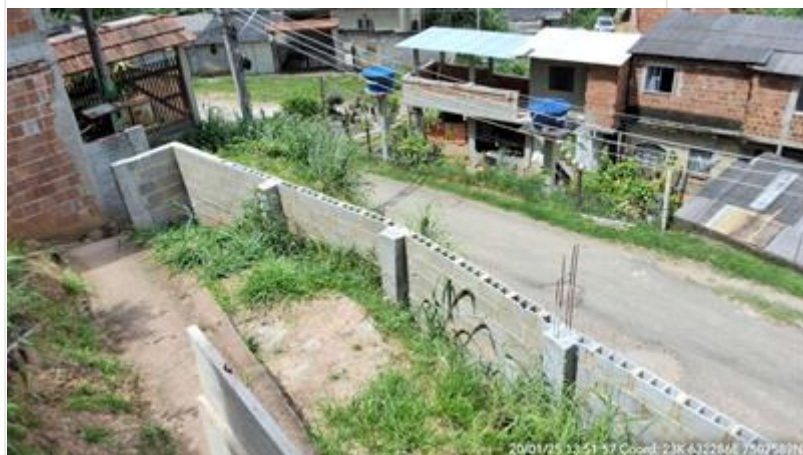
Foto\_acesso-20250120-165156.jpg

**A pé**

**Escadaria**

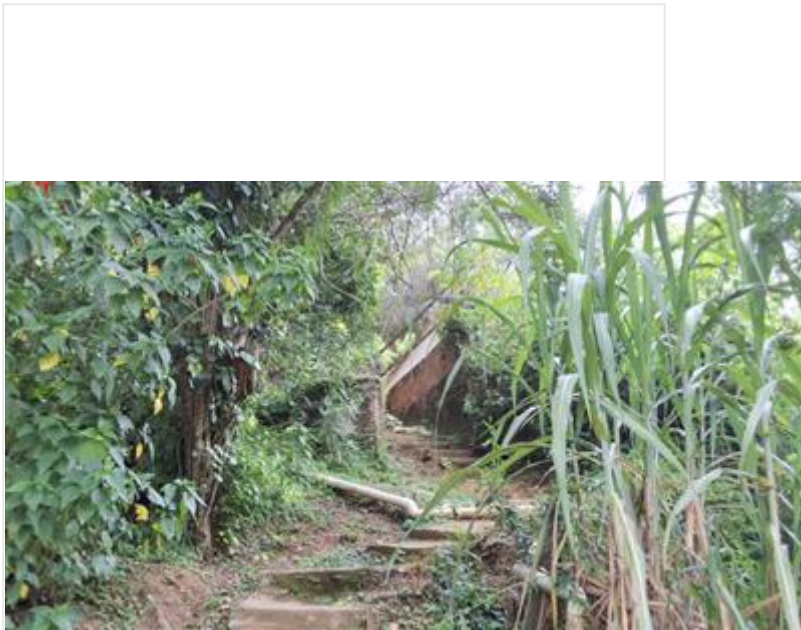
Foto\_cort\_mult-20250120-165128.jpg

**1 - 5m**

**65**

**Terreno de cortes múltiplos com cerca de 4 cortes**

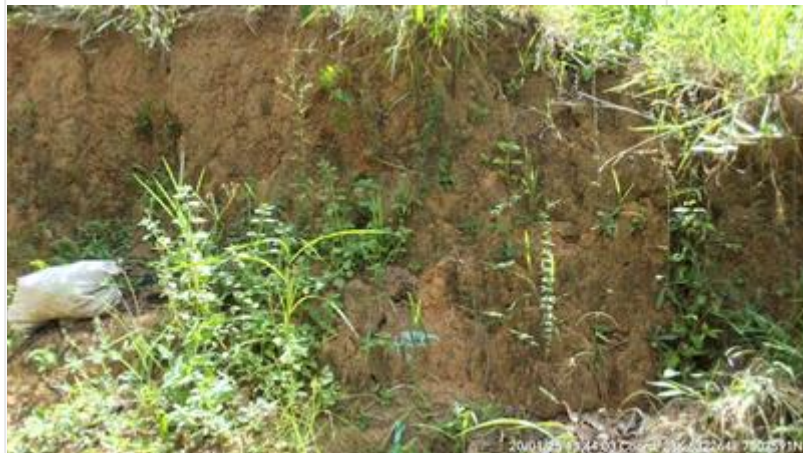
Foto\_material-20250120-164402.jpg

**Solo residual.**

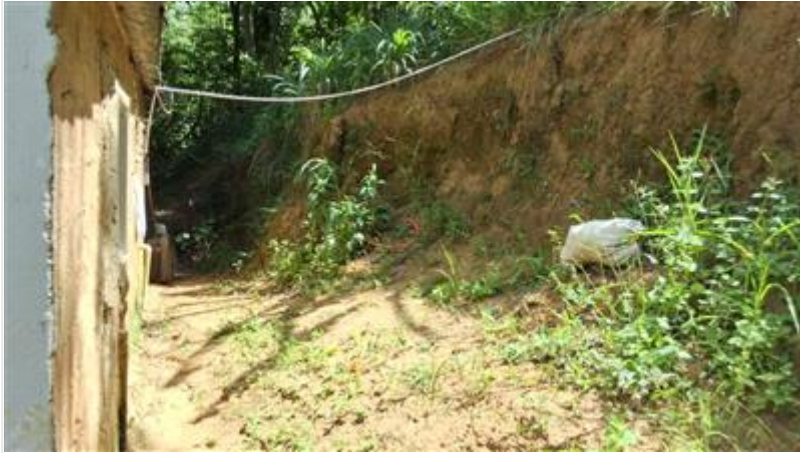
Foto\_talude\_casa-20250120-164418.jpg

**1 - 2m**

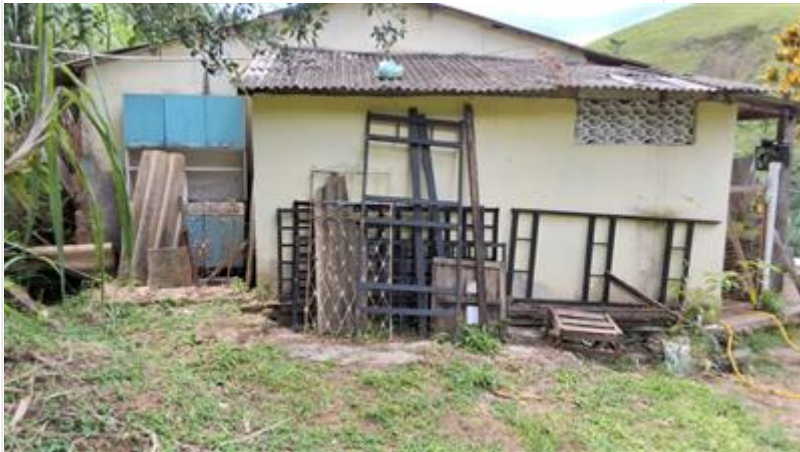
Foto\_topo\_talude\_casa-20250120-165120.jpg

**Nulo**

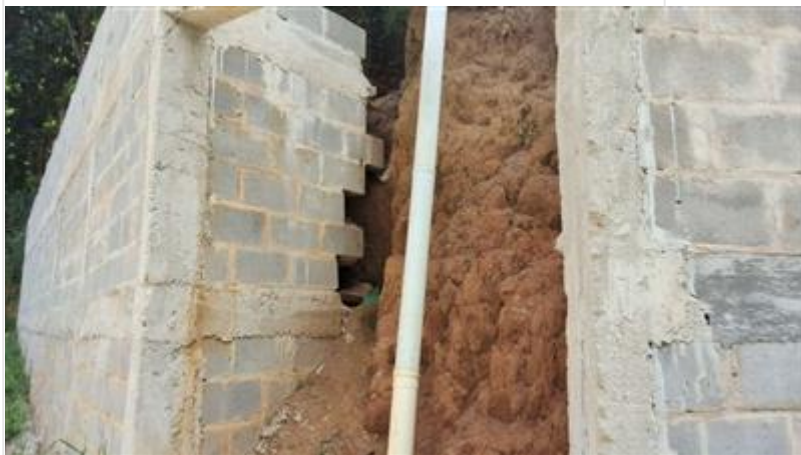
Foto\_Erosao\_Laminar-20250120-170259.jpg

- **Erosão laminar**

**Processo erosivo na base do talude com muro com função de contenção**

**Local de cortes múltiplos, de vulnerabilidade média, porém só foi observado processo erosivo na base, que em caso de deslizamento na base afetaria o acesso para as demais moradias.**

- **Sirenes**
- **Nudec**
- **Sinalização e Orientação de Alerta**
- **Educação e Conscientização da população**

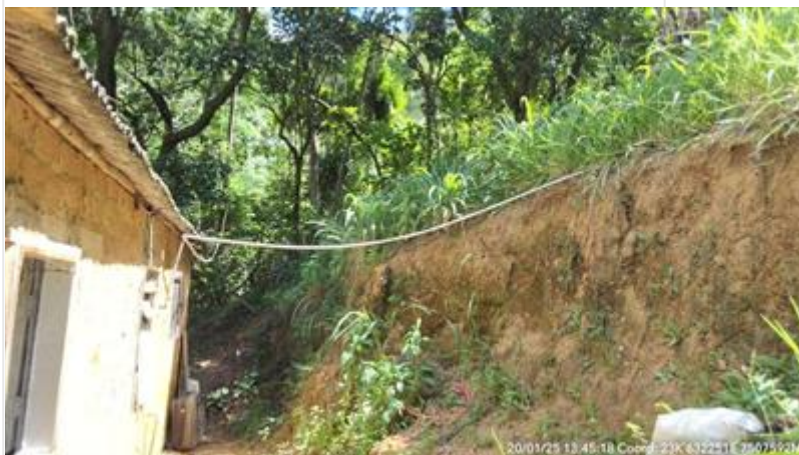
Foto\_agua-20250120-164518.jpg

- **Esgoto**

- **Inexistente**

**Sem mina aparente**
