## FICHA DE CAMPO

**MD\_HumbertoAntunes\_202**

**MD\_HumbertoAntunes\_202\_DS\_IR\_\_6**

**Humberto Antunes**

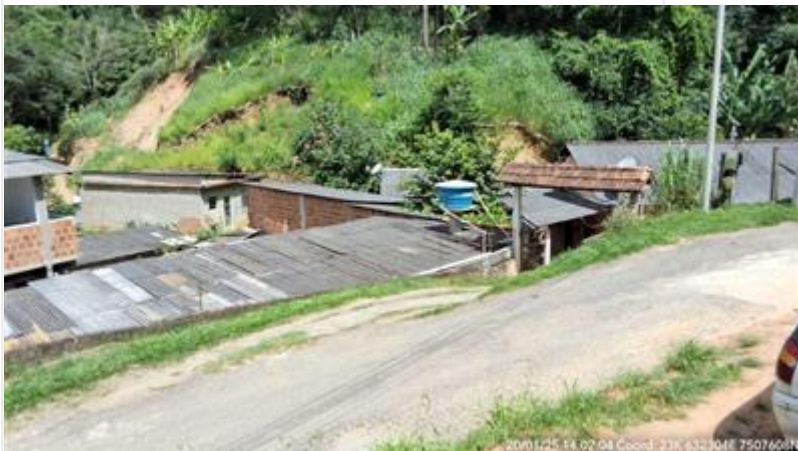
Foto\_acesso-20250120-170202.jpg

**A pé**

**Não Pavimentado**

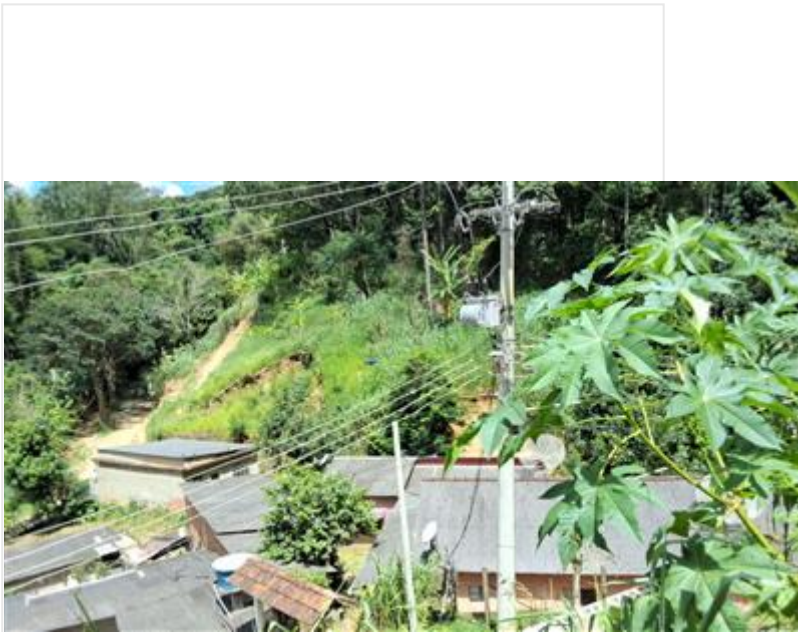
Foto\_cort\_mult-20250120-165406.jpg

**1 - 5m**

**75**

**Terreno íngreme com árvores no topo e deslizamento na base.**

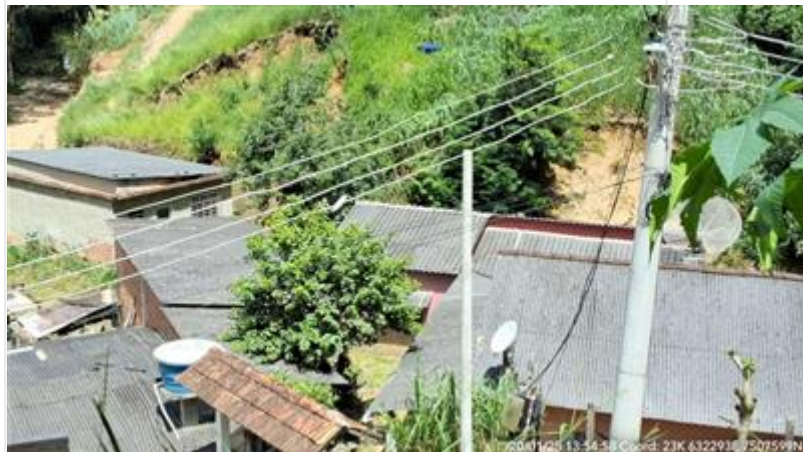
Foto\_material-20250120-165457.jpg

**Solo residual**

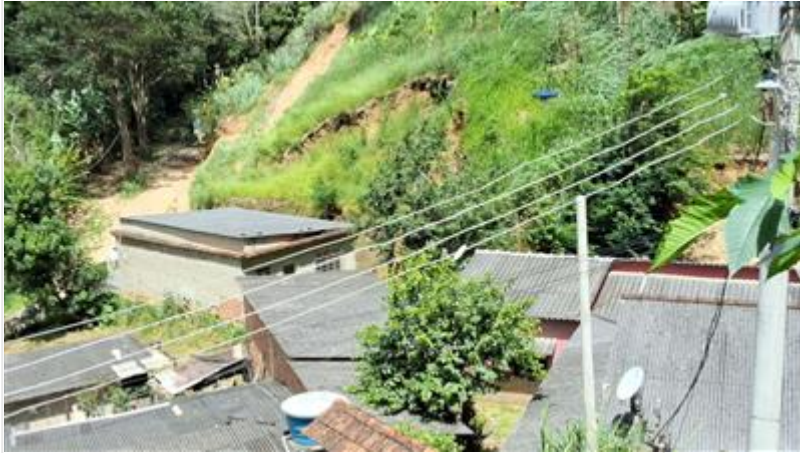
Foto\_talude\_casa-20250120-165514.jpg

**1 - 2m**

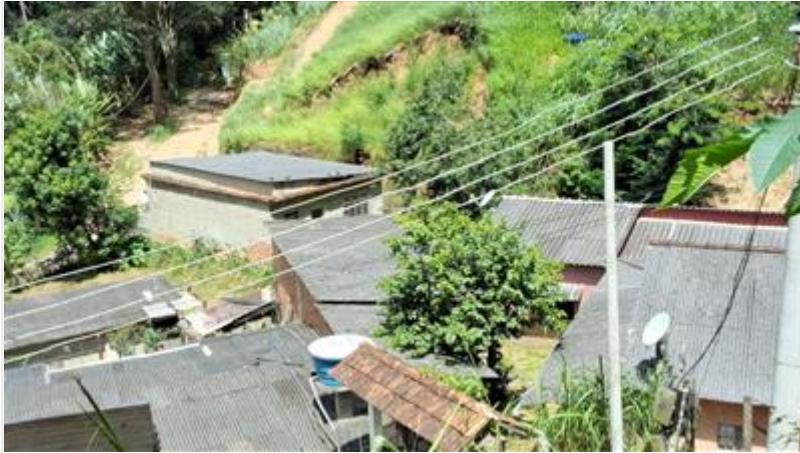
Foto\_vulnerabilidade-20250120-165528.jpg

**Alvenaria**

**Média: Danos esperados relacionados a trincas e colapso parcial nas paredes**

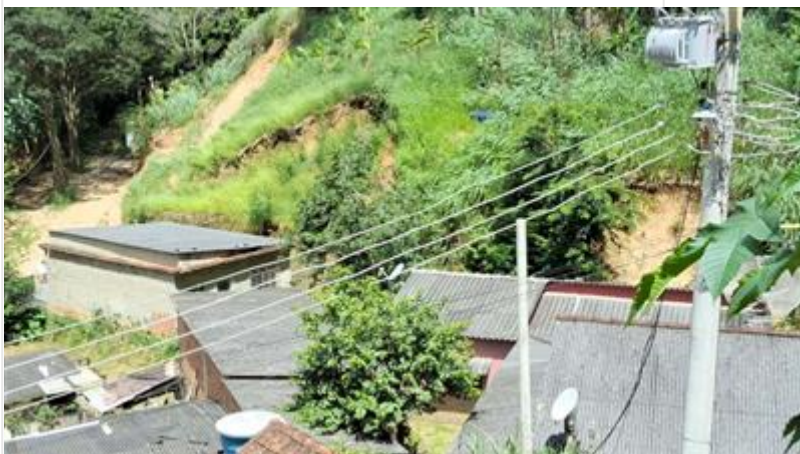
Foto\_Cicatrizes-20250120-165549.jpg

- **Cicatrizes**
- **Erosão laminar**

**Imóveis situados próximos da base do talude onde ocorreu deslizamento em fevereiro de 2024. Foi observado cicatriz de deslizamento e feições erosivas o processo se mantém ativo.**

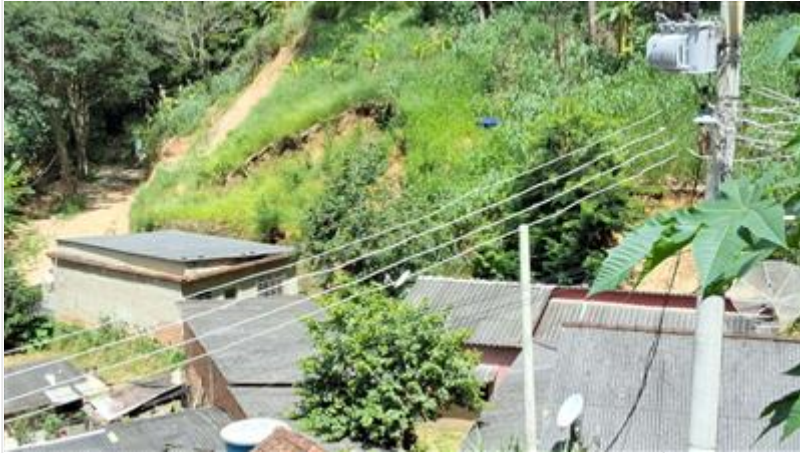
Foto\_deslizamento-20250120-165610.jpg

**Planar**

**Ocorrência de deslizamentos planares a montante das moradias.**

**Sim**

**Alto**

- **Sirenes**
- **Nudec**
- **Sinalização e Orientação de Alerta**
- **Educação e Conscientização da população**

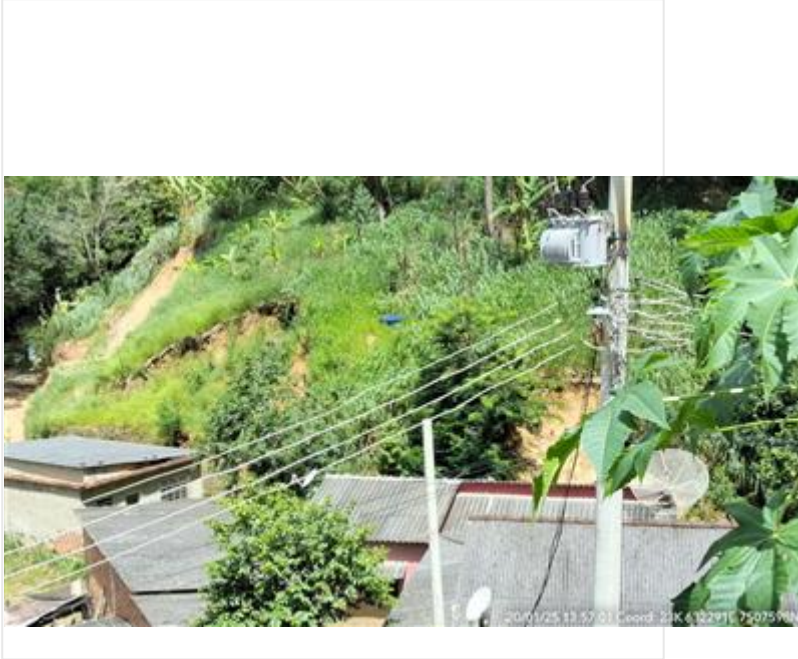
Foto\_agua-20250120-165700.jpg

- **Inexistente**

**Sem mina aparente**

**Canalizado**

**Canal**
