## FICHA DE CAMPO

**MD\_HumbertoAntunes\_202**

**MD\_HumbertoAntunes\_202\_DS\_IR\_\_7**

**Santa Helena, 177**

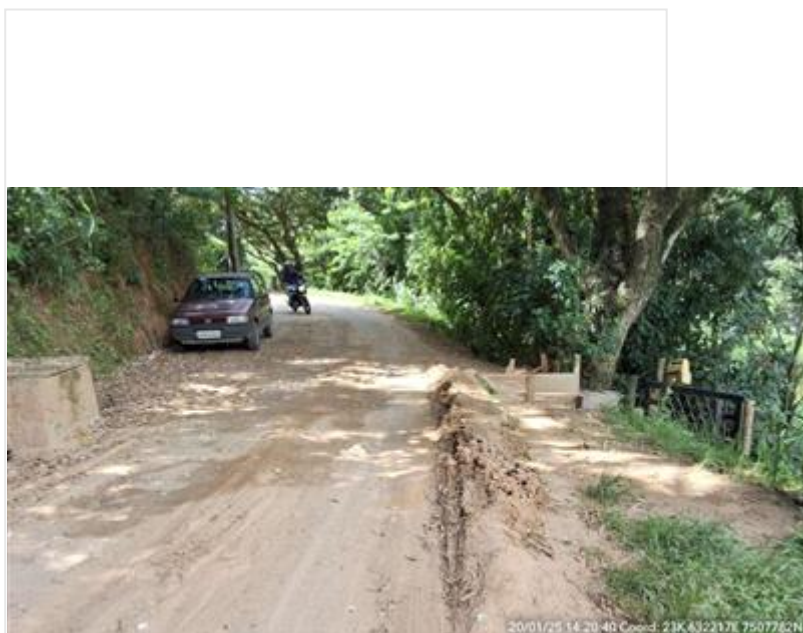
Foto\_acesso-20250120-172040.jpg

**Veicular**

**Não Pavimentado**

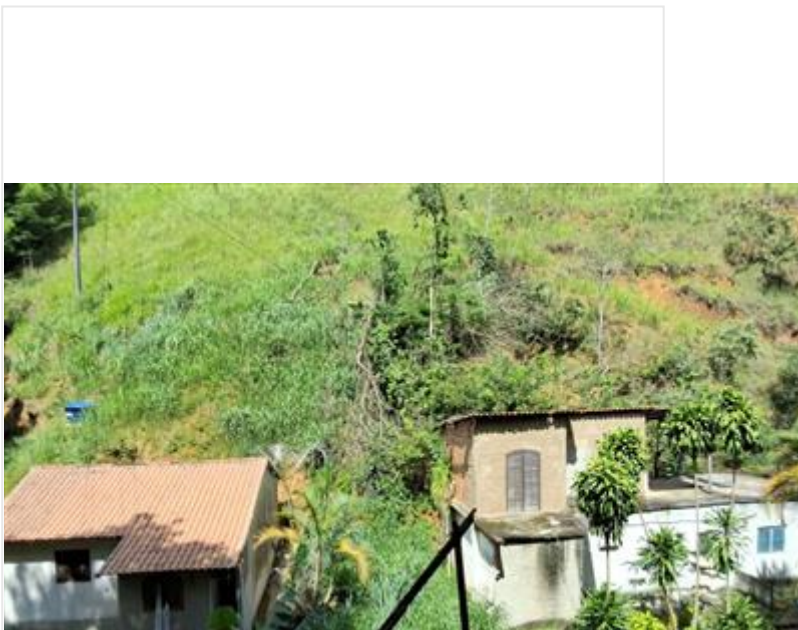
Encosta natural.jpg

**50 – 100m**

**55**

**Terreno íngreme, com presença de árvores caídas e cicatrizes.**

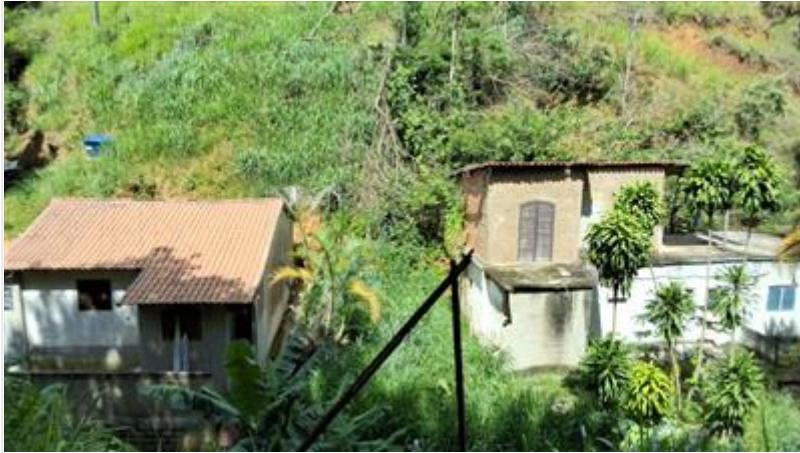
Foto\_cort\_mult-20250120-172031.jpg

**1 - 5m**

**45**

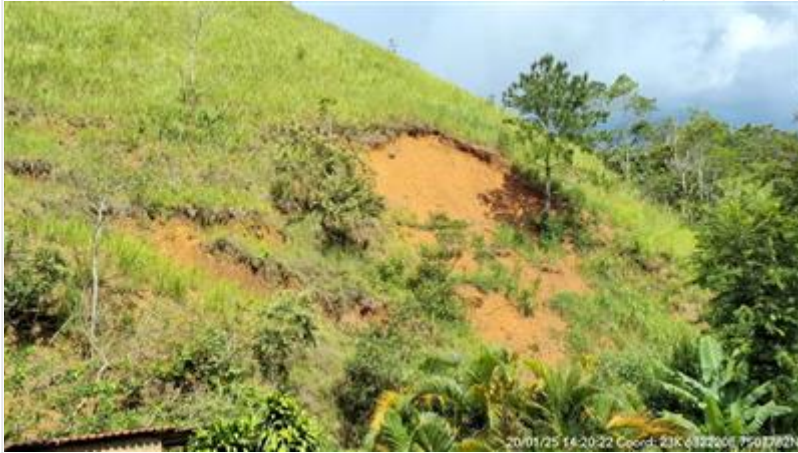
Foto\_material-20250120-172021.jpg

- **Solo residual**

**Solo residual**

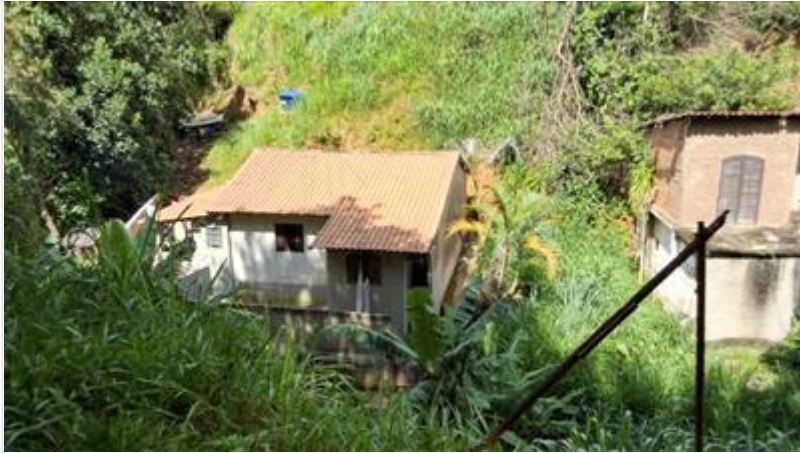
Foto\_talude\_casa-20250120-172011.jpg

- **Distância talude-casa**

**Nulo**

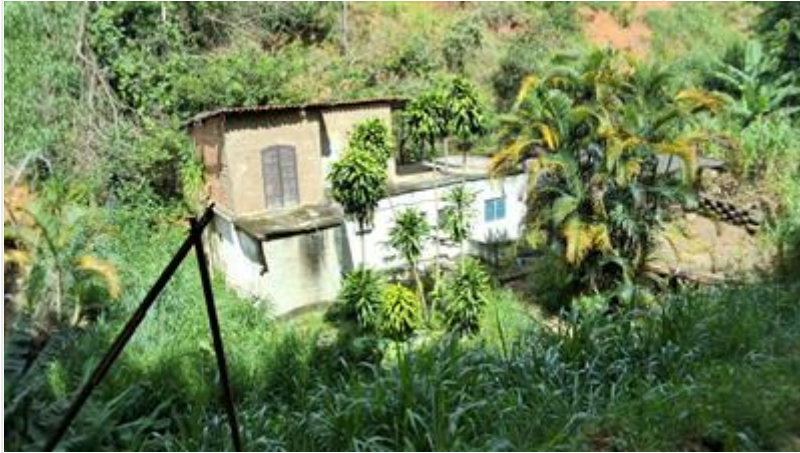
Foto\_vulnerabilidade-20250120-172003.jpg

**Alvenaria**

**Média: Danos esperados relacionados a trincas e colapso parcial nas paredes**

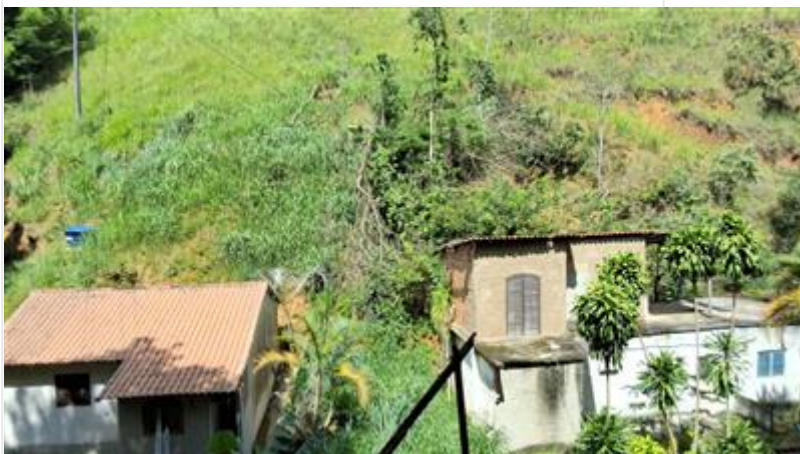
Foto\_Vegetacao\_postes\_inclinadas\_tombados-20250120-171...

- **Cicatrizes**
- **Vegetação/postes inclinadas/tombados**

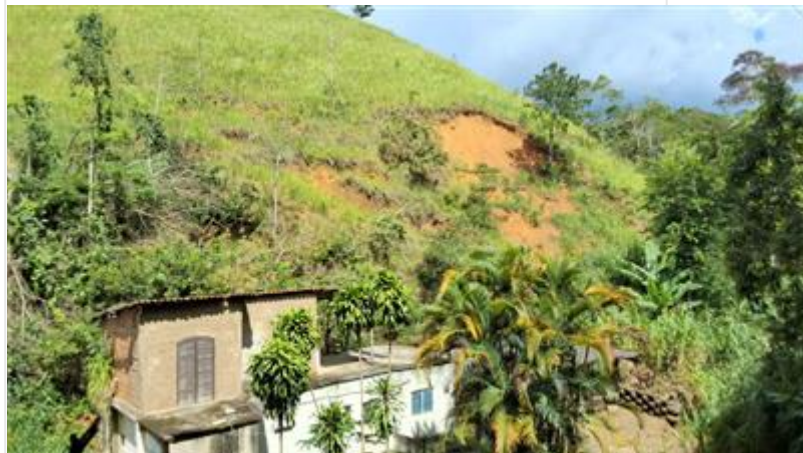
Foto\_deslizamento-20250120-171941.jpg

**Planar**

**Processos erosivos a meia encosta que desencadearam deslizamento.**

**Local com encosta natural a montante e na porção a jusante cortes múltiplos, cerca de 2 cortes, de inclinação elevada. Na meia encosta foi possível observar processos erosivo que desencadearam deslizamentos e associado a estes deslizamentos ocorreram quedas de árvores. Não foram observados danos a estrutura dos imóveis.**

- **Sirenes**
- **Nudec**
- **Sinalização e Orientação de Alerta**
- **Educação e Conscientização da população**

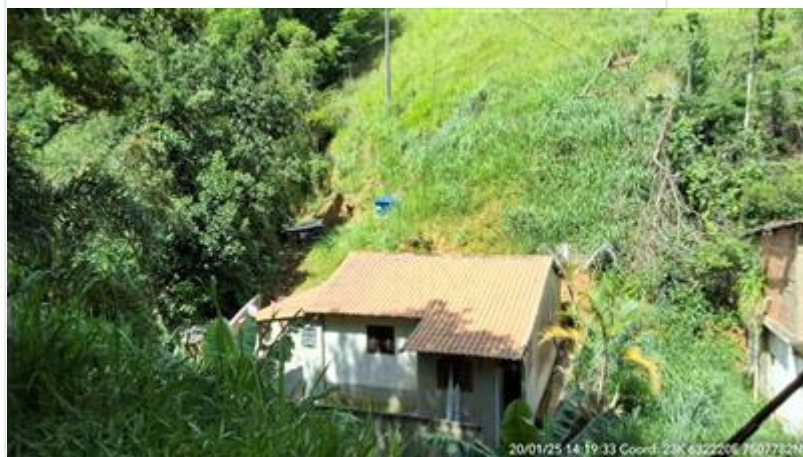
Foto\_agua-20250120-171932.jpg

- **Sem vazamento aparente**

- **Inexistente**

- **Mina d'água**

**Sem mina aparente**
