## FICHA DE CAMPO

**MD\_HumbertoAntunes\_202**

**MD\_HumbertoAntunes\_202\_DS\_IR\_\_8**

**Santa Helena, 200**

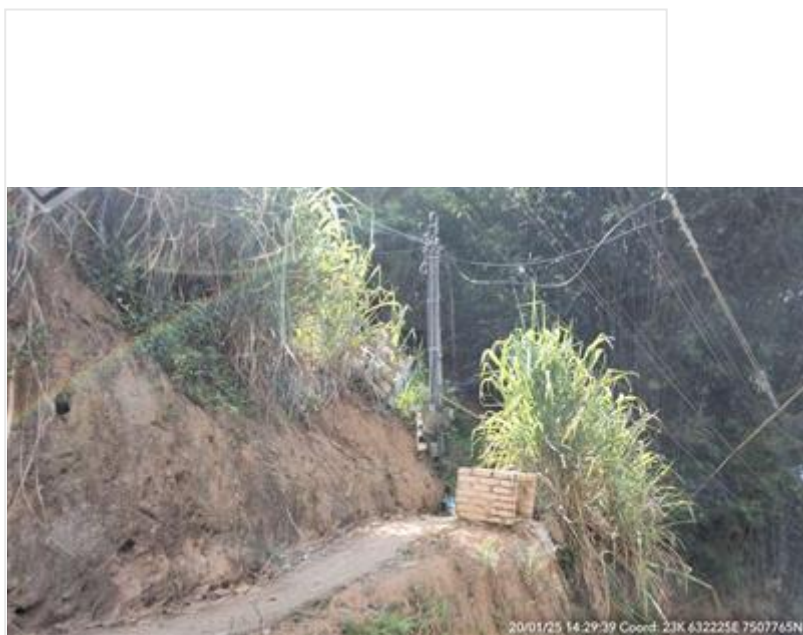
Foto\_acesso-20250120-172938.jpg

**Veicular**

**Não Pavimentado**

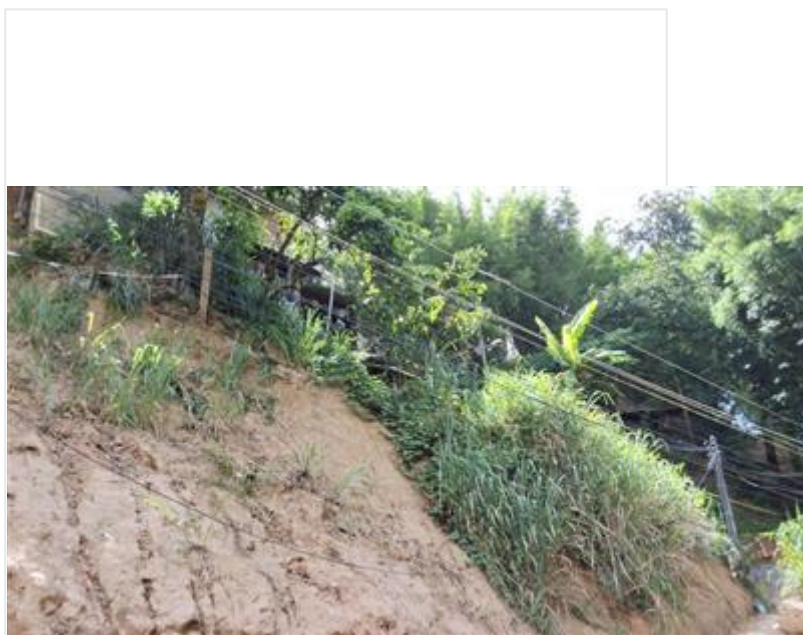
Foto\_cort\_un-20250120-173329.jpg

**5 - 20m**

**75**

**Terreno íngreme com cicatrizes a jusante das casas**

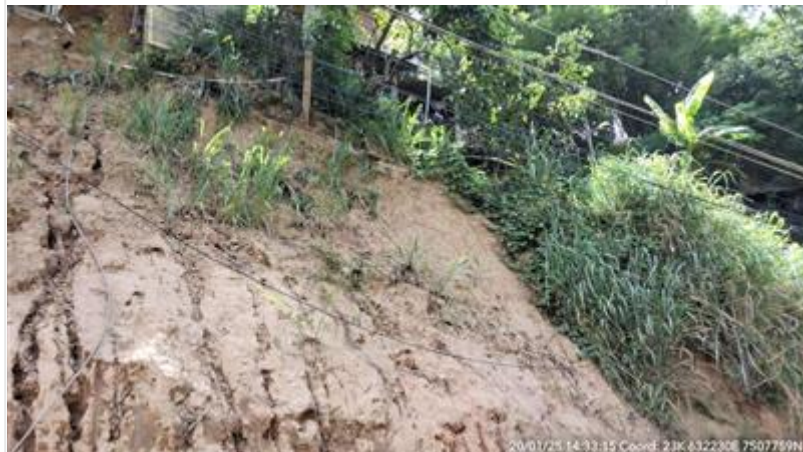
Foto\_material-20250120-173314.jpg

- **Solo residual**

**Solo residual .**

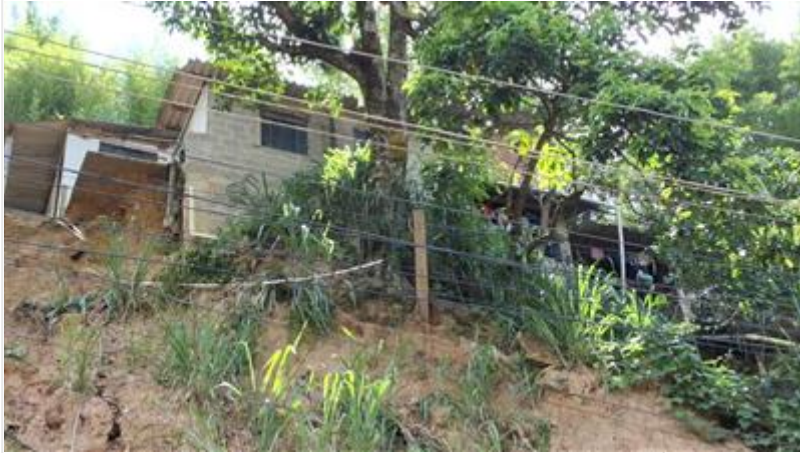
Foto\_vulnerabilidade-20250120-173250.jpg

**Alvenaria**

**Alta: Danos estruturais esperados com excessivas deformações das estruturas, colapso parcial dos domicílios**

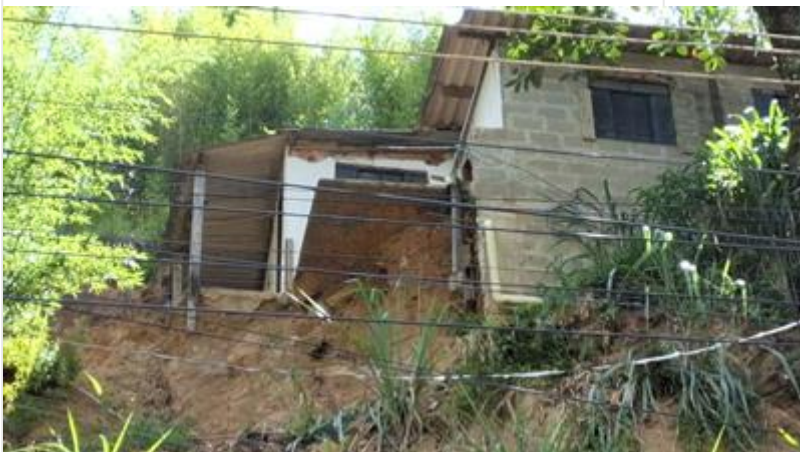
Foto\_Estrutura\_colapsada-20250120-173242.jpg

Foto Estrutura colapsada

**Área com histórico de deslizamentos a jusante das residências, na qual ocorreu colapso parcial da estrutura do muro e afundamento do passeio da moradia. O processo se encontra atualmente ativo. Também foram observados cicatrizes, sulcos e angulos negativos, feições essas que denotam o elevado grau de risco.**

- **Sirenes**
- **Nudec**
- **Sinalização e Orientação de Alerta**
- **Educação e Conscientização da população**

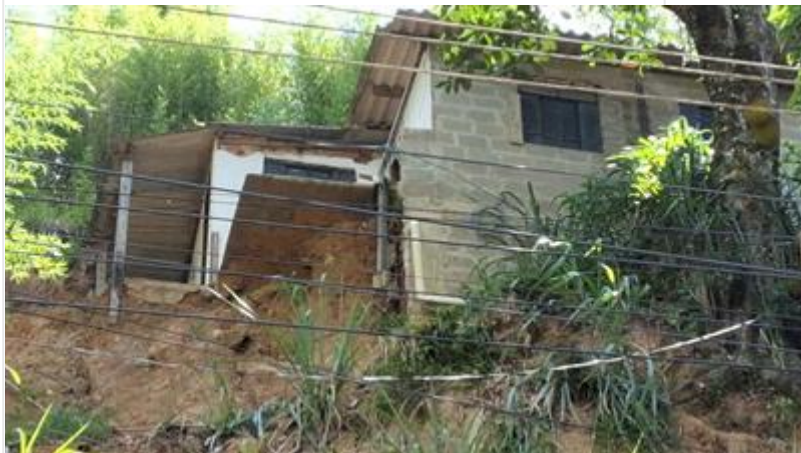
Foto\_Afundamento-20250120-173232.jpg

Foto Afundamento

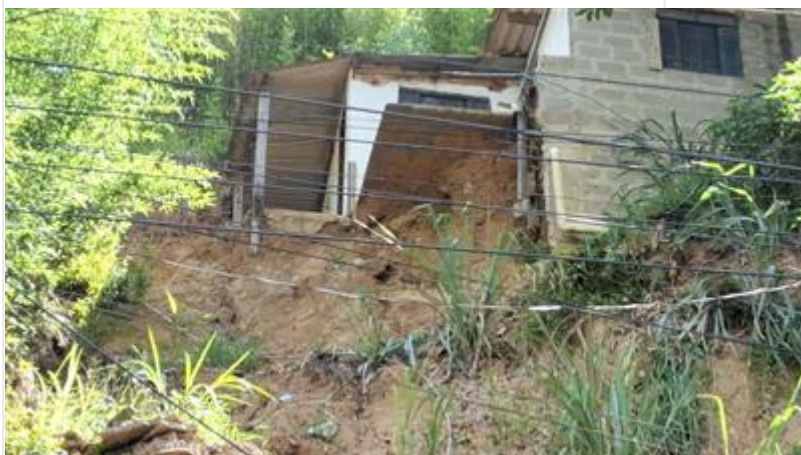
Foto\_Cicatrizes-20250120-173223.jpg

Foto Cicatrizes

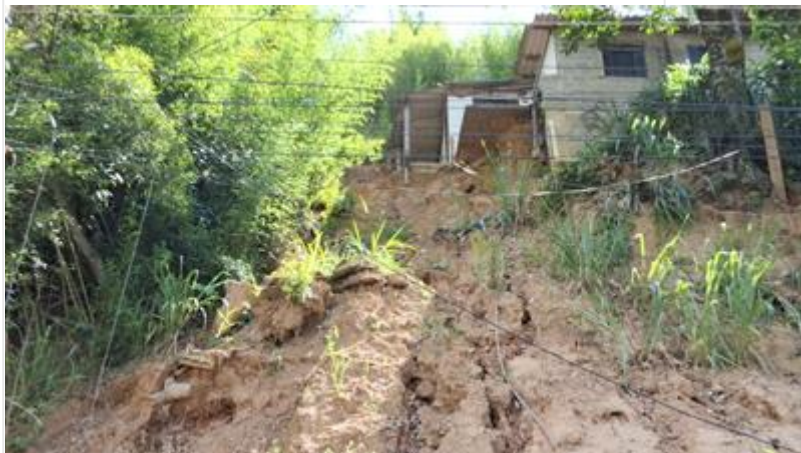
Foto\_Angulos\_negativos-20250120-173215.jpg

## Foto Ângulos negativos

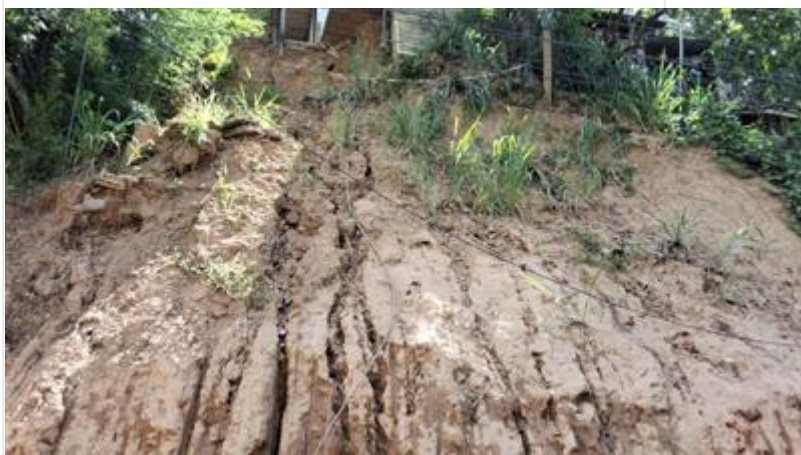
Foto\_Sulcos-20250120-173205.jpg

## Foto Sulcos

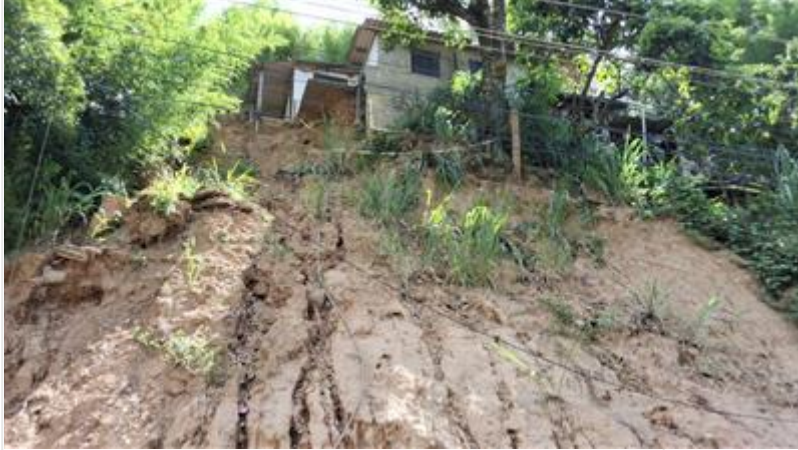
Foto\_deslizamento-20250120-173155.jpg

**Planar**

**Deslizamento planar a jusante da casa.**

**Sim**

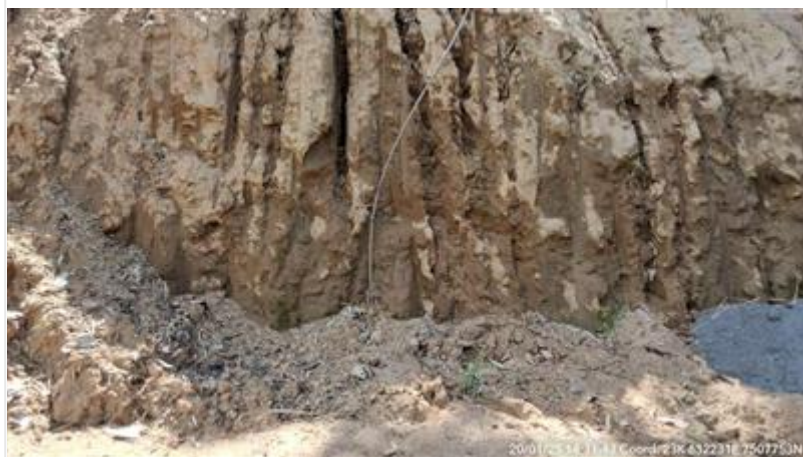
Foto\_agua-20250120-173142.jpg

- **Sem vazamento aparente**

- **Inexistente**

**Sem mina aparente**
