## FICHA DE CAMPO

**MD\_HumbertoAntunes\_203**

**MD\_HumbertoAntunes\_203\_DS\_IR\_\_1**

**Engenheiro Pedreira, 200**

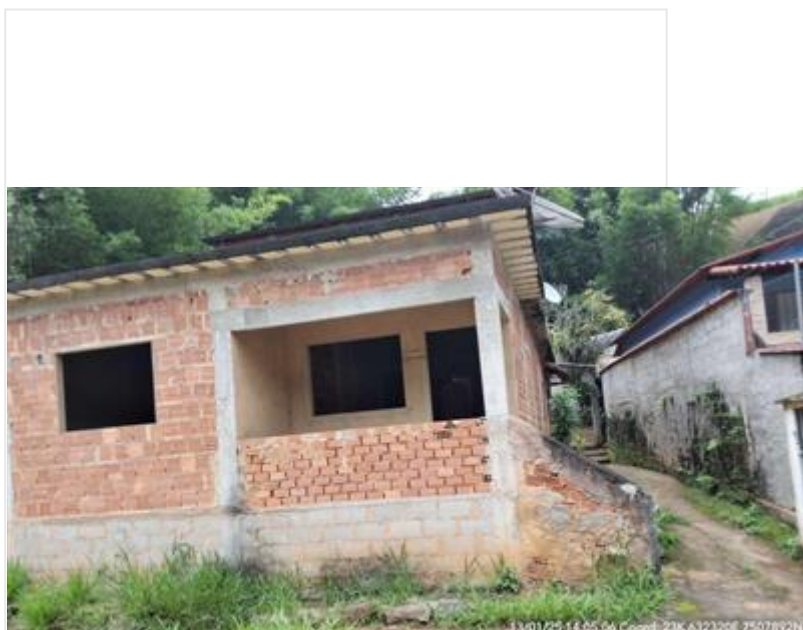
Foto\_acesso-20250113-170505.jpg

**Veicular**

**Pavimentado**

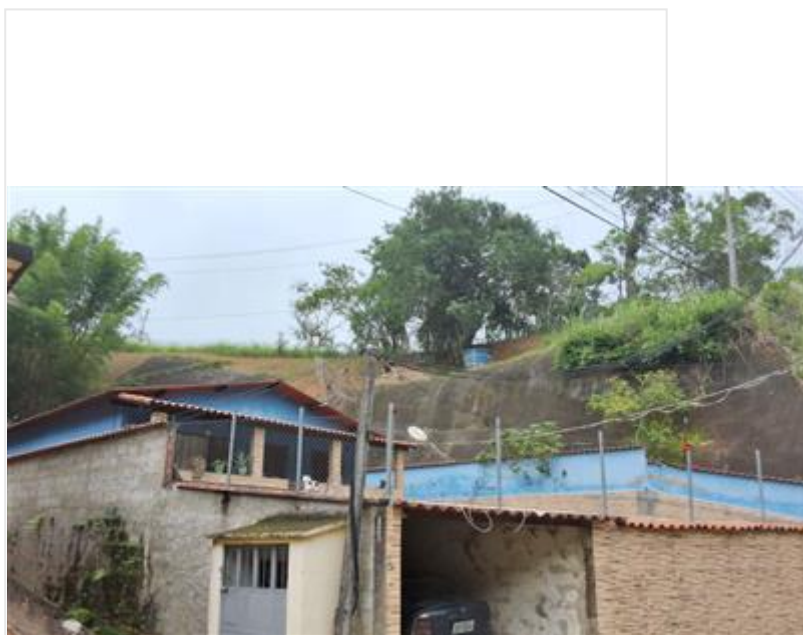
Foto\_cort\_un-20250113-165435.jpg

- **Talude de corte único**

**1 - 5m**

**75**

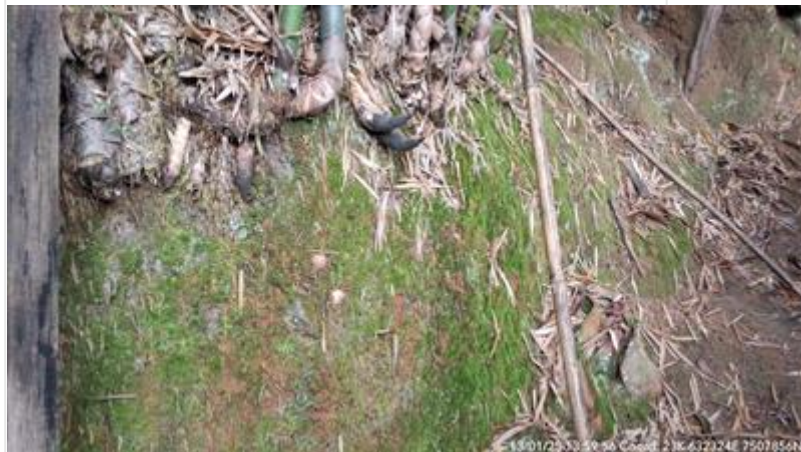
Foto\_material-20250113-165955.jpg

- **Solo residual**

**Apresenta solo com horizontes bem desenvolvidos.**

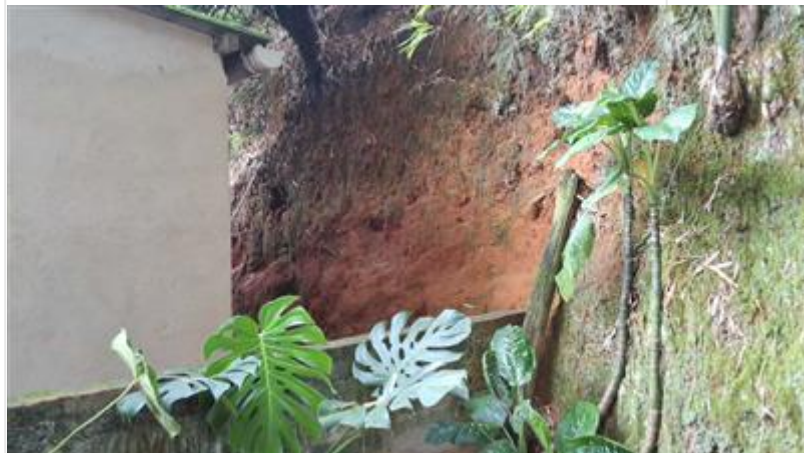
Foto\_talude\_casa-20250113-165938.jpg

**1 - 2m**

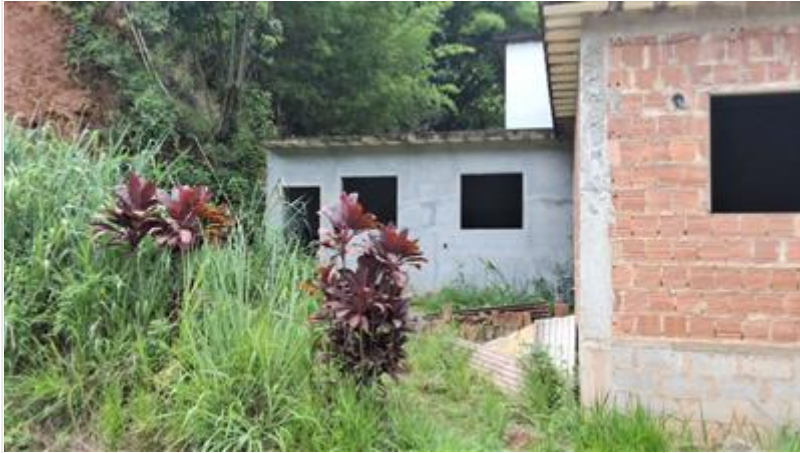
Foto\_vulnerabilidade-20250113-170440.jpg

**Alvenaria**

**Média: Danos esperados relacionados a trincas e colapso parcial nas paredes**

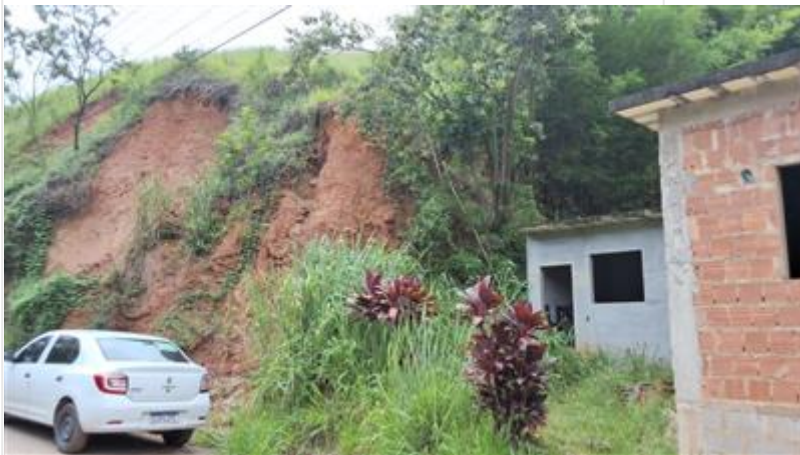
Foto\_Cicatrices-20250113-170522.jpg

- **Cicatrices**
- **Erosão laminar**
- **Sulcos**

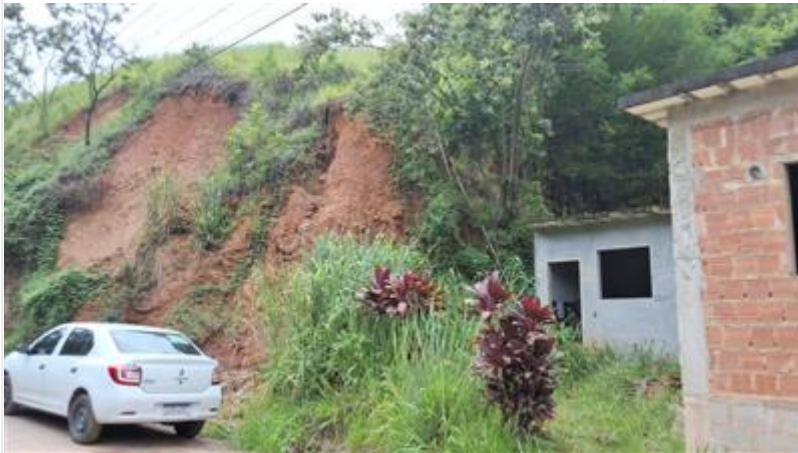
Foto\_deslizamento-20250113-170529.jpg

**Planar**

**É possível observar uma cicatriz na área próxima à rua, com impacto na via que resulta em obstrução do acesso. Há comprometimento do imóvel e da via, porém, sem danos à estrutura do imóvel.**

- **Sirenes**
- **Nudec**
- **Sinalização e Orientação de Alerta**
- **Educação e Conscientização da população**

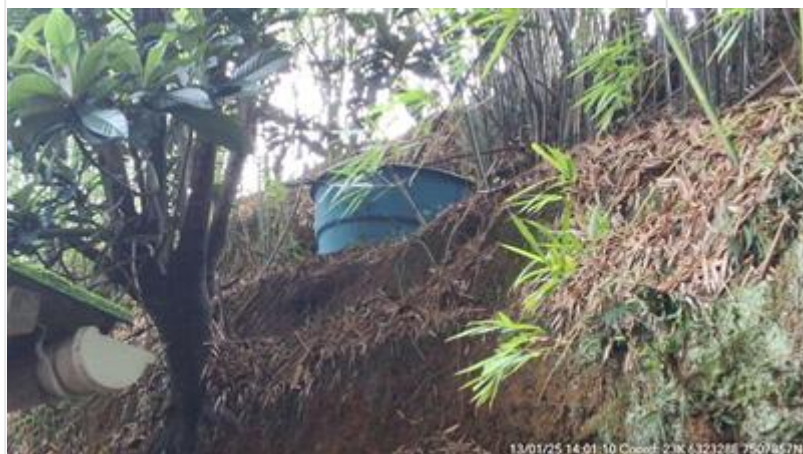
Foto\_agua-20250113-170110.jpg

**Concentração de água em superfície (enxurrada)**

- **Precário**
