## FICHA DE CAMPO

**MD\_HumbertoAntunes\_203**

**MD\_HumbertoAntunes\_203\_DS\_IR\_\_10**

**Engenheiro Pedreira 499**

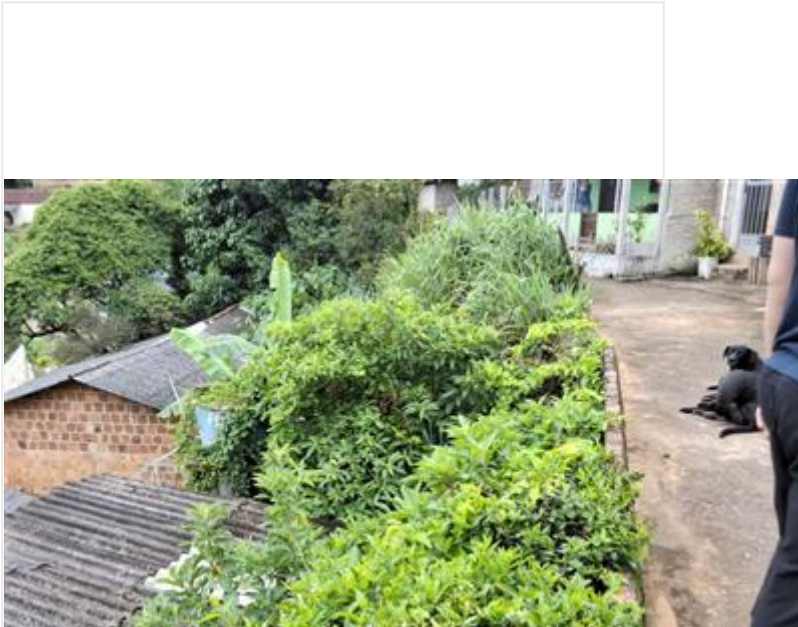
Foto\_cort\_mult-20250114-135144.jpg

Altura do talude de cortes múltiplos:

**1 - 5m**

Inclinação do talude de cortes múltiplos:

**80**

**Terreno de cortes múltiplos com cortes sofrendo descalçamento.**

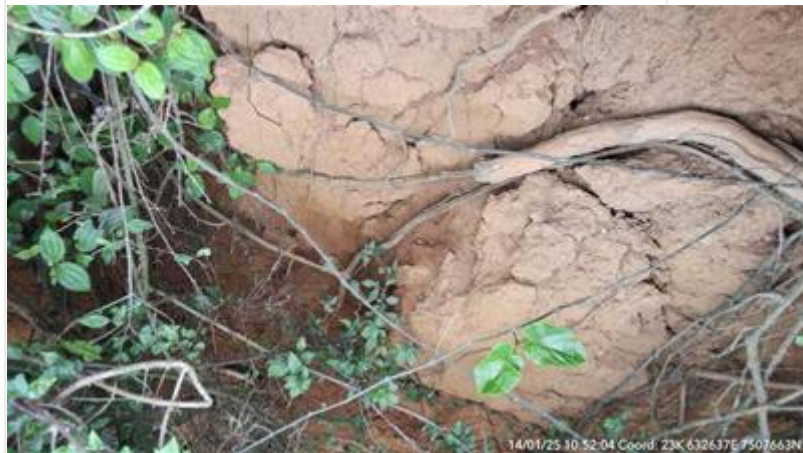
Foto\_material-20250114-135204.jpg

- **Solo residual**

**Dificuldade em observar o material devido a densa ocupação**

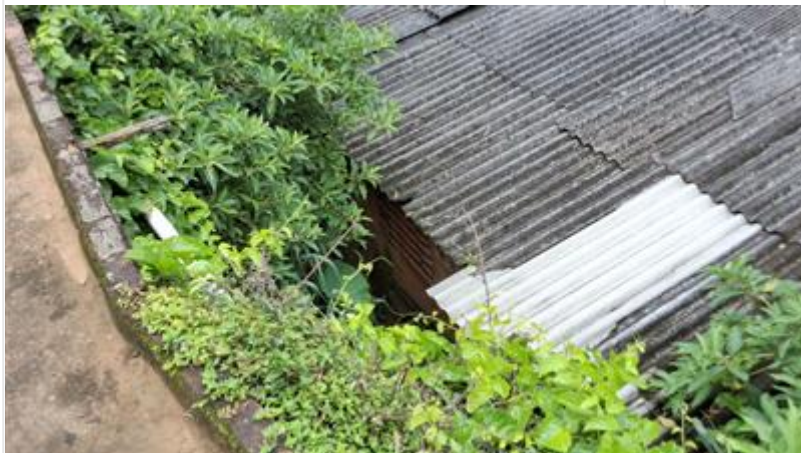
Foto\_talude\_casa-20250114-140131.jpg

**Nulo**

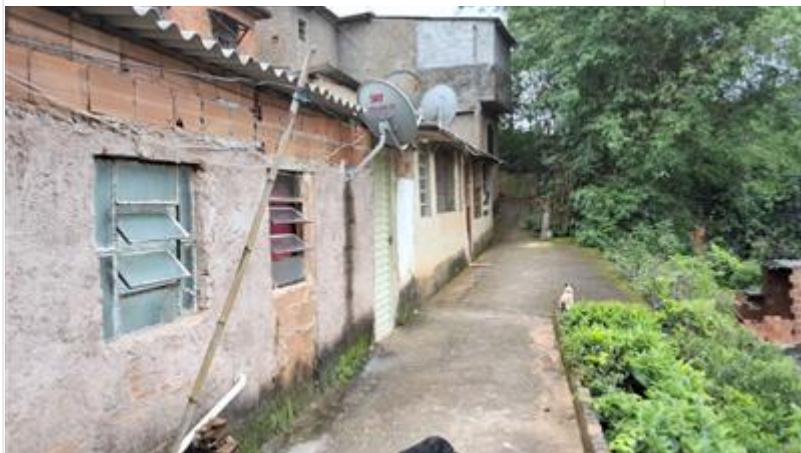
Foto\_topo\_talude\_casa-20250114-140138.jpg

**1 - 2m**

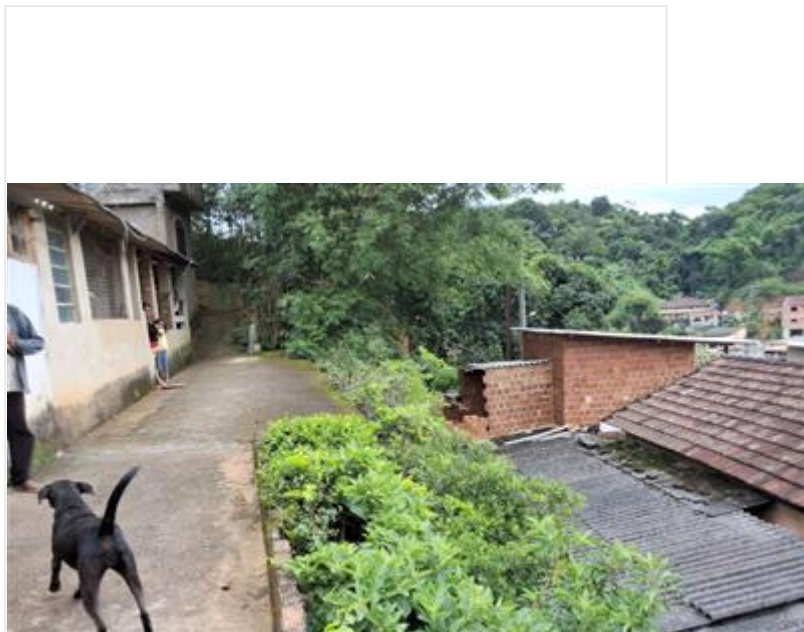
Foto\_vulnerabilidade-20250114-135329.jpg

**Alvenaria**

**Alta: Danos estruturais esperados com excessivas deformações das estruturas, colapso parcial dos domicílios**

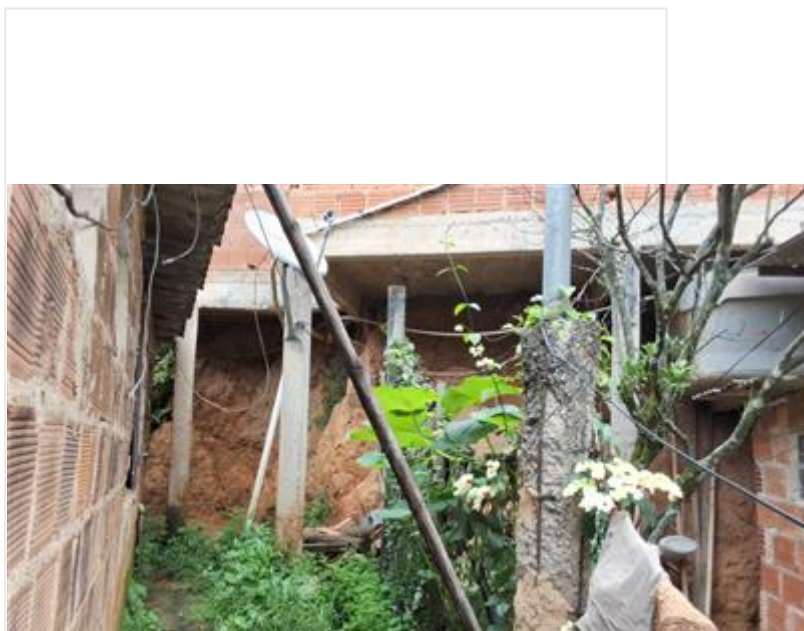
Foto\_Descalcamento-20250114-140111.jpg

- **Descalçamento**
- **Erosão laminar**

**Processo erosivo no local que está descalçando o passeio que dá acesso às casas e na base dos imóveis também.**

**Área com casas de alta vulnerabilidade, densamente ocupadas e próximas umas das outras, na qual dificultou a observação e registro de algumas feições. Salienta-se o processo do descalçamento e erosão na base dos imóveis, e do passeio. As moradias mais a jusante possuem a montante o passeio sofrendo erosão.**

- Sirenes
- Nudec
- Sinalização e Orientação de Alerta
- Educação e Conscientização da população

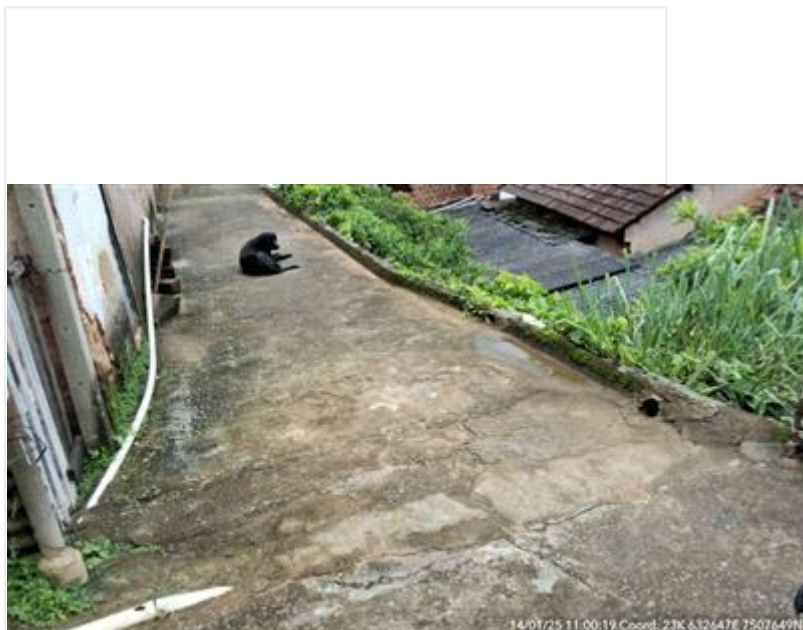
Foto\_agua-20250114-140019.jpg

- **Sem vazamento aparente**

- **Precário**

**Sem mina aparente**
