## FICHA DE CAMPO

**MD\_HumbertoAntunes\_203**

**MD\_HumbertoAntunes\_203\_DS\_IR\_\_11**

**Engenheiro Pedreira 837**

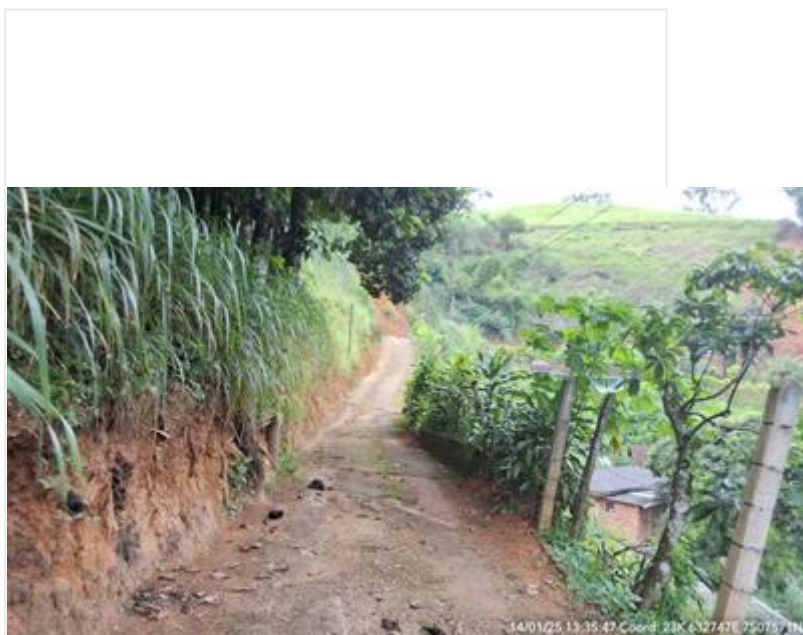
Foto\_acesso-20250114-163546.jpg

**A pé**

**Não Pavimentado**

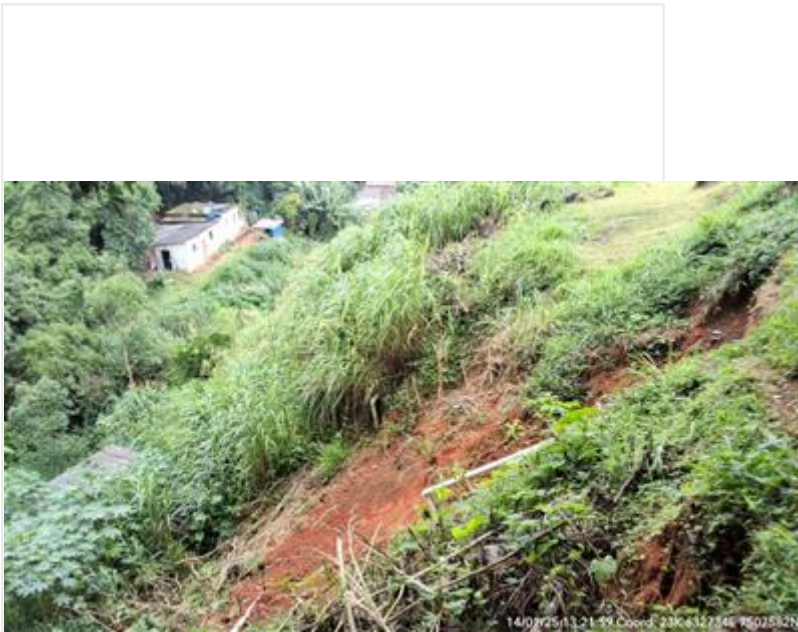
Foto\_encos\_nat-20250114-162158.jpg

**20 - 50m**

**75**

**Terreno íngreme, com patamares extensos no topo da encosta**

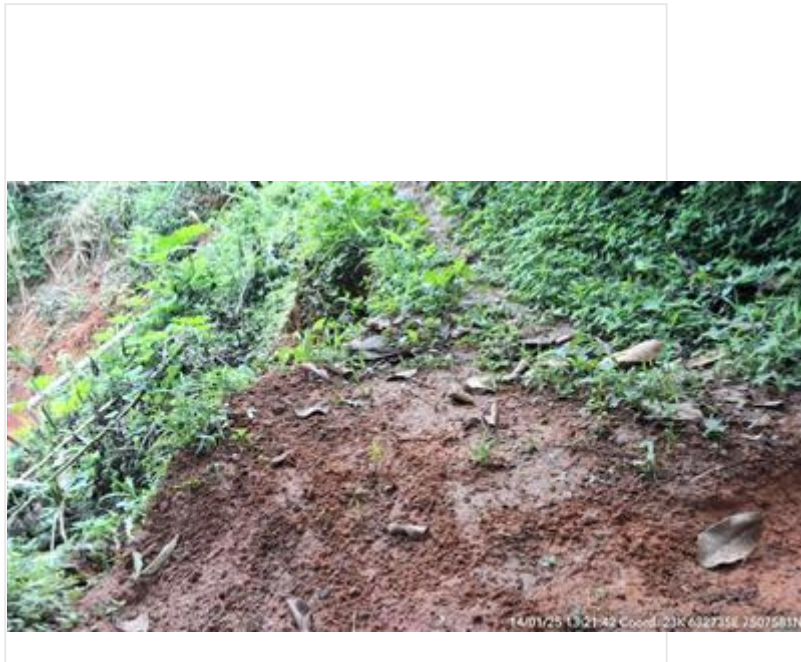
Foto\_material-20250114-162140.jpg

**Solo residual de coloração marrom alaranjada**

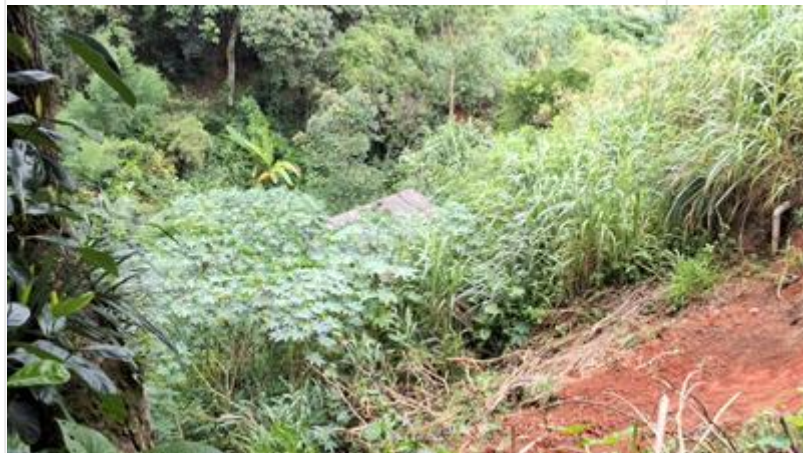
Foto\_talude\_casa-20250114-162118.jpg

**3 - 4m**

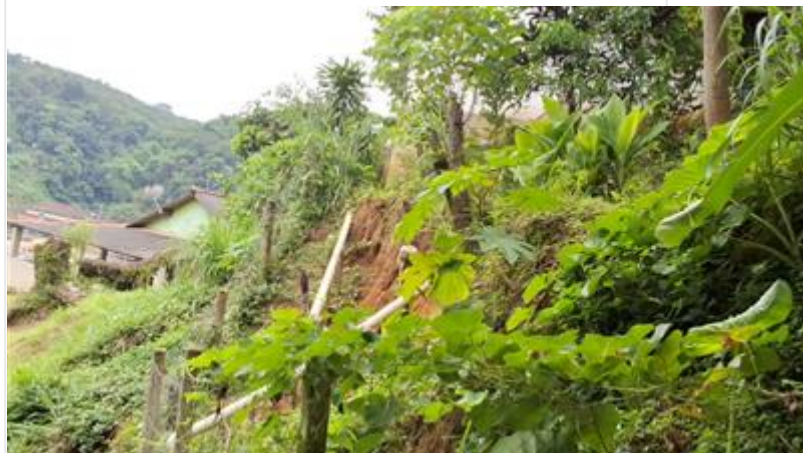
Foto\_topo\_talude\_casa-20250114-162123.jpg

**Nulo**

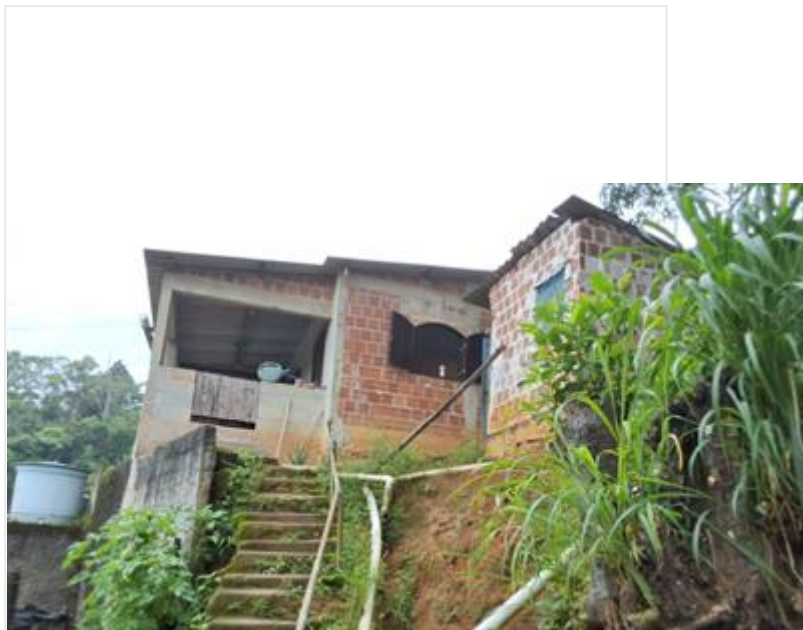
Foto\_vulnerabilidade-20250114-163612.jpg

**Alta: Danos estruturais esperados com excessivas deformações das estruturas, colapso parcial dos domicílios**

- **Sirenes**
- **Nudec**
- **Sinalização e Orientação de Alerta**
- **Educação e Conscientização da população**

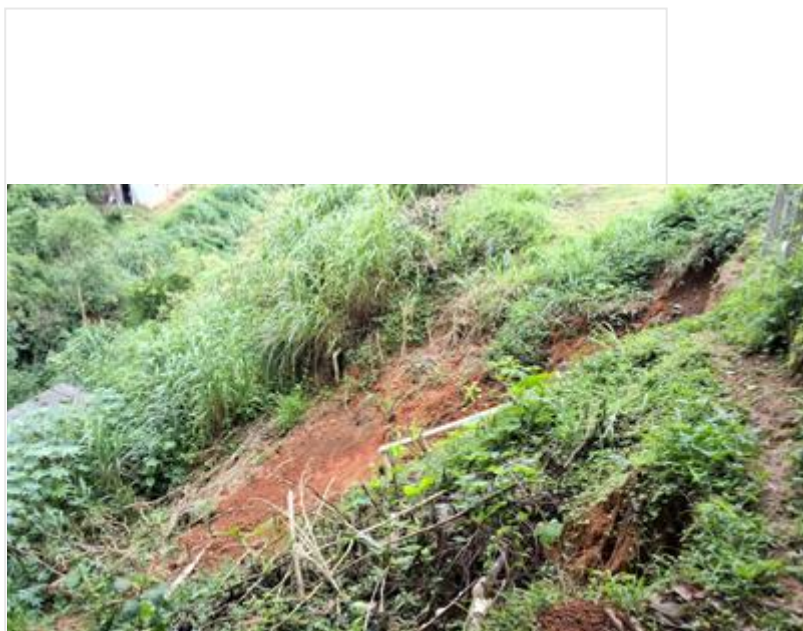
Foto\_Cicatrizes-20250114-162056.jpg

**Setor com histórico de deslizamentos no qual causaram um vazamento de esgoto. Cicatriz presente do topo da encosta até a meia encosta, e sem redes de drenagem que impessam a evolução da cicatriz. Imóvel a jusante encaixado na drenagem e imóvel ao topo próximo do topo e onde se originou todo processo. Não houve vítimas.**

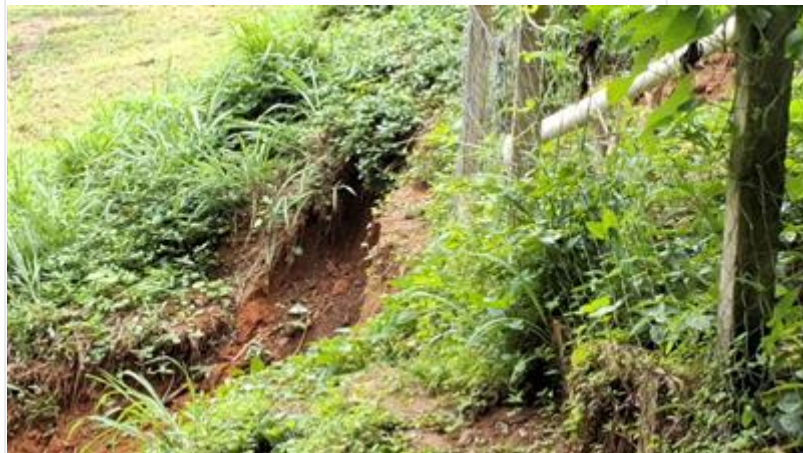
Foto\_Angulos\_negativos-20250114-162102.jpg

- **Cicatrizes**
- **Ângulos negativos**

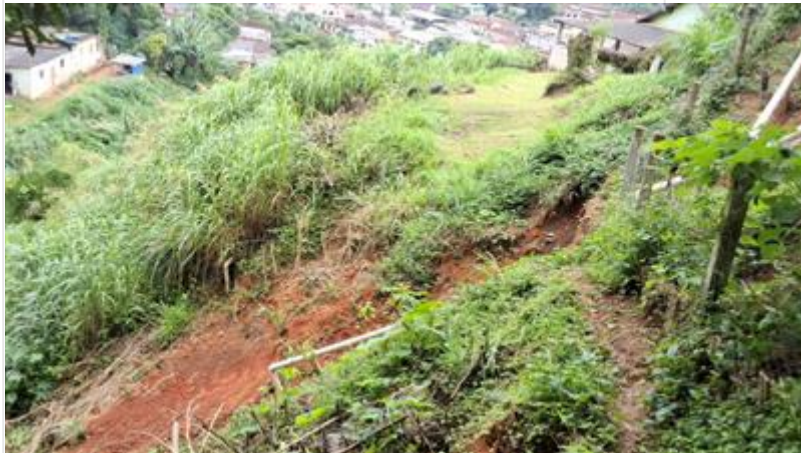
Foto\_deslizamento-20250114-162045.jpg

**Planar**

**Processo ocasionou o rompimento de tubo de esgoto.**

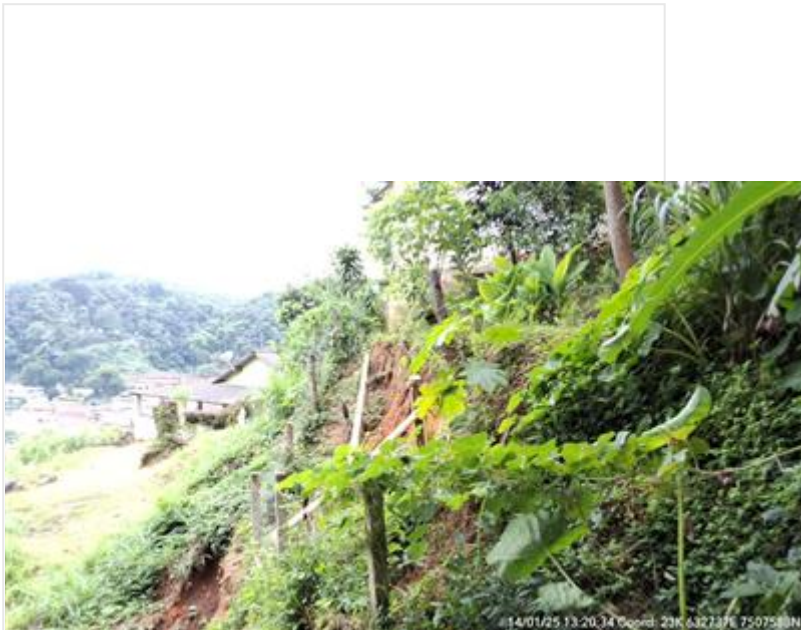
Foto\_agua-20250114-162033.jpg

**Lançamento de água servida em superfície**

- **Inexistente**
