## FICHA DE CAMPO

**MD\_HumbertoAntunes\_203**

**MD\_HumbertoAntunes\_203\_DS\_IR\_\_12**

**Engenheiro Pedreira ao lado do número 837**

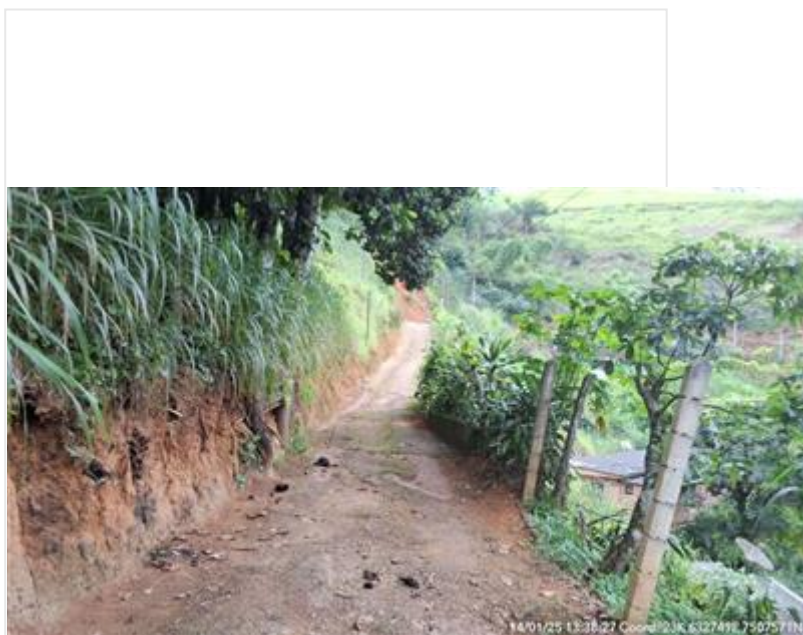
Foto\_acesso-20250114-163826.jpg

**Veicular**

**Não Pavimentado**

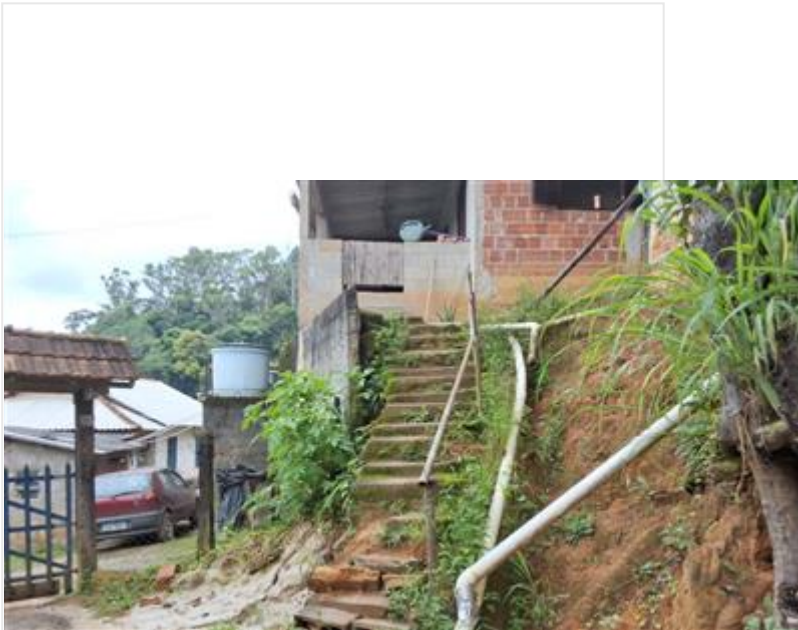
Foto\_cort\_mult-20250114-163849.jpg

**1 - 5m**

**70**

**Cortes múltiplos de pequeno porte, imóveis construídos em patamares amplos**

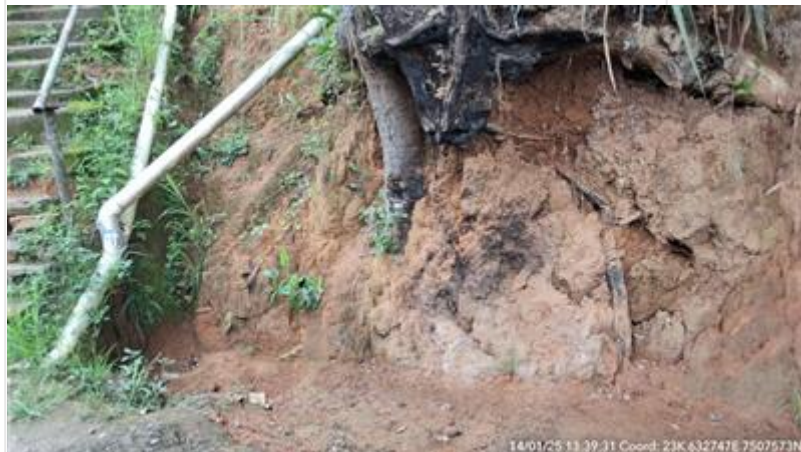
Foto\_material-20250114-163931.jpg

- **Solo residual**

**Solo residual com raízes expostas**

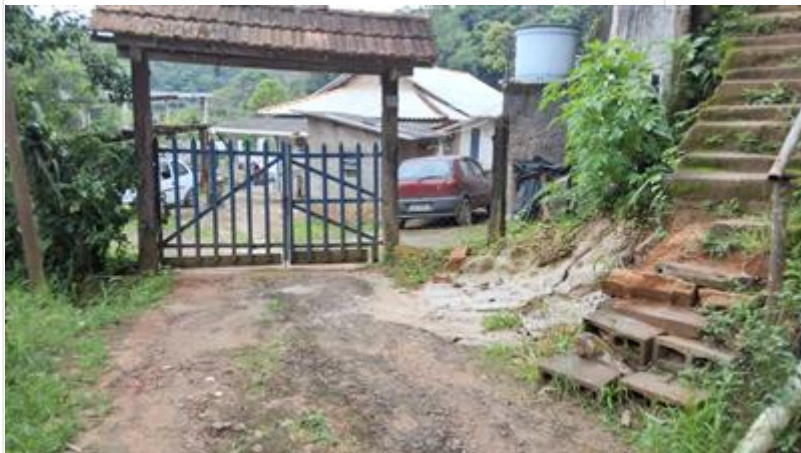
Foto\_talude\_casa-20250114-164009.jpg

**1 - 2m**

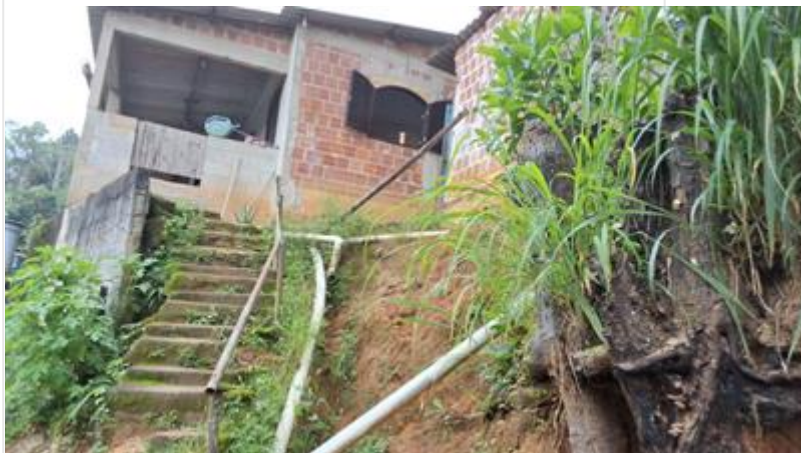
Foto\_topo\_talude\_casa-20250114-164014.jpg

**Nulo**

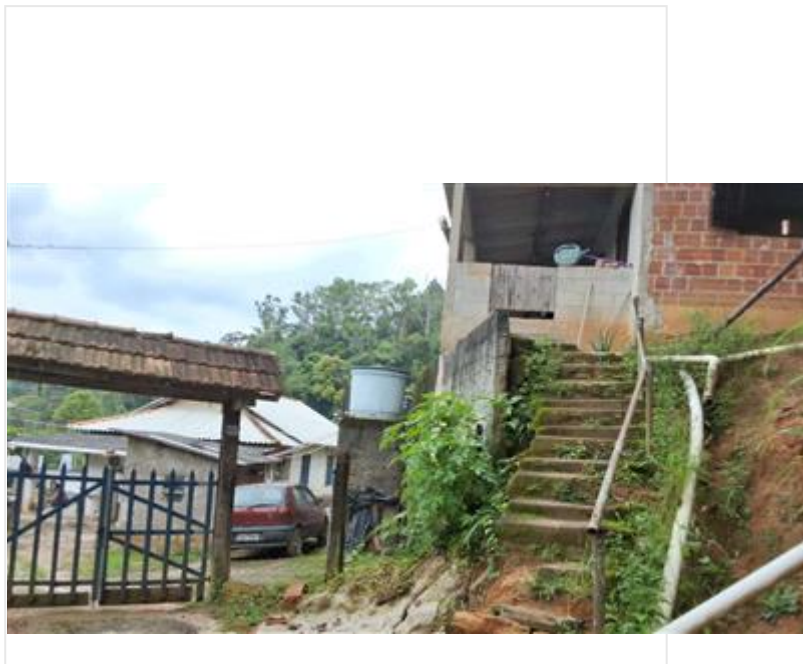
Foto\_vulnerabilidade-20250114-164031.jpg

**Alvenaria**

**Alta: Danos estruturais esperados com excessivas deformações das estruturas, colapso parcial dos domicílios**

**Sim**

- **Sirenes**
- **Nudec**
- **Sinalização e Orientação de Alerta**
- **Educação e Conscientização da população**

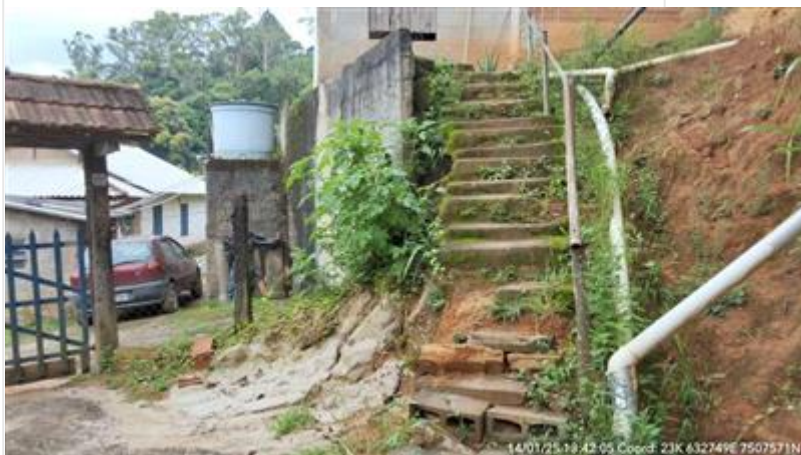
Foto\_agua-20250114-164204.jpg

- **Sem vazamento aparente**

- **Inexistente**

- **Água encanada**

**Sem mina aparente**

**Canalizado**

**Canal**
