## FICHA DE CAMPO

**MD\_HumbertoAntunes\_203**

**MD\_HumbertoAntunes\_203\_DS\_IR\_\_13**

**Humberto Antunes**

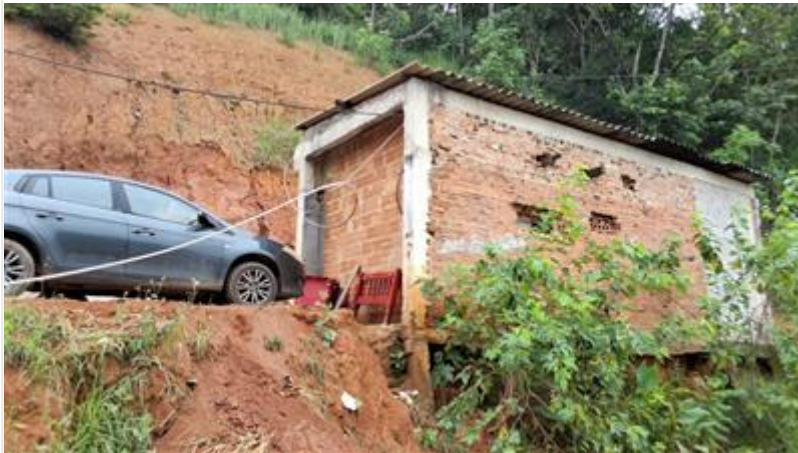
Foto\_cort\_un-20250114-165116.jpg

- **Talude de corte único**

**1 - 5m**

**80**

**Terreno íngreme com corte em patamar e trechos de solo exposto e algumas árvores no topo.**

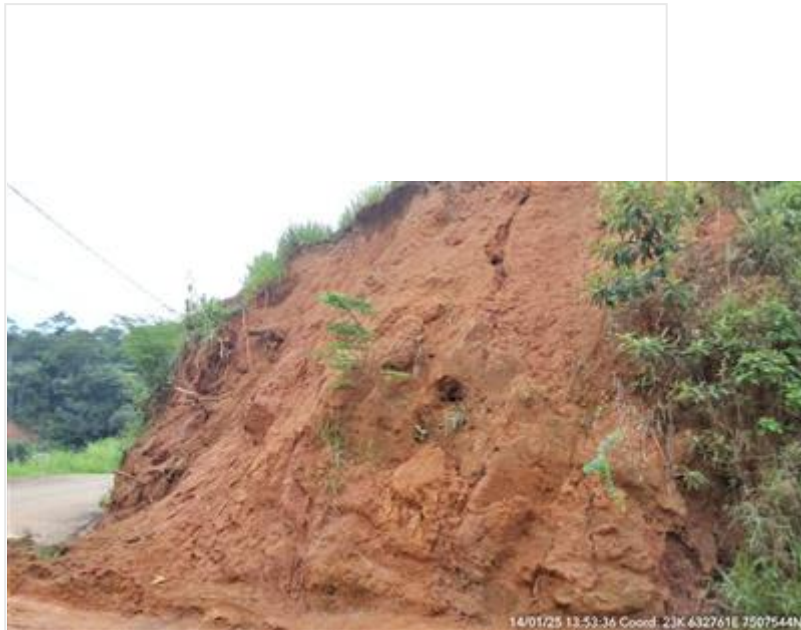
Foto\_material-20250114-165336.jpg

- **Solo residual**

**Solo residual de granulação fina e avermelhado**

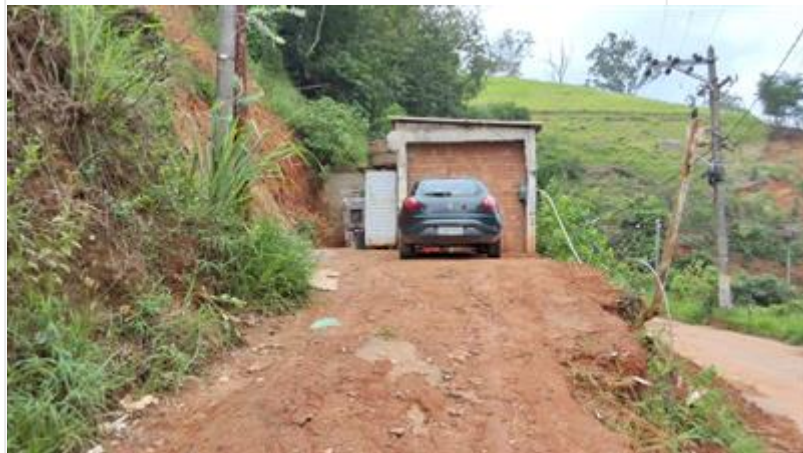
Foto\_talude\_casa-20250114-165415.jpg

**1 - 2m**

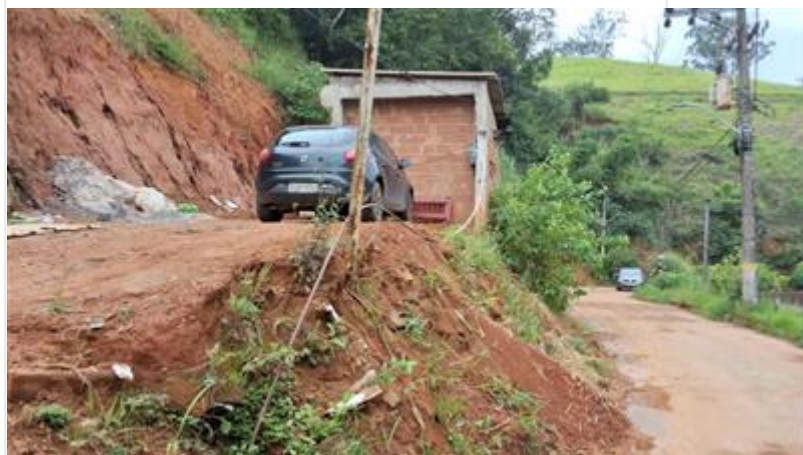
Foto\_topo\_talude\_casa-20250114-165404.jpg

**Nulo**

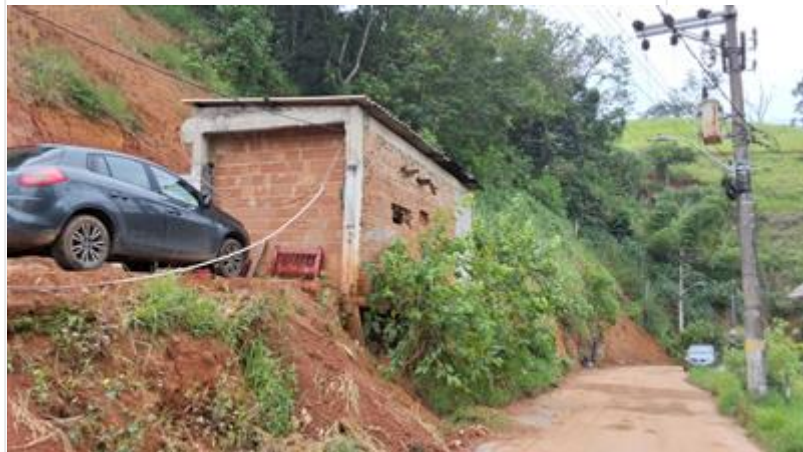
Foto\_vulnerabilidade-20250114-165440.jpg

**Alvenaria**

**Alta: Danos estruturais esperados com excessivas deformações das estruturas, colapso parcial dos domicílios**

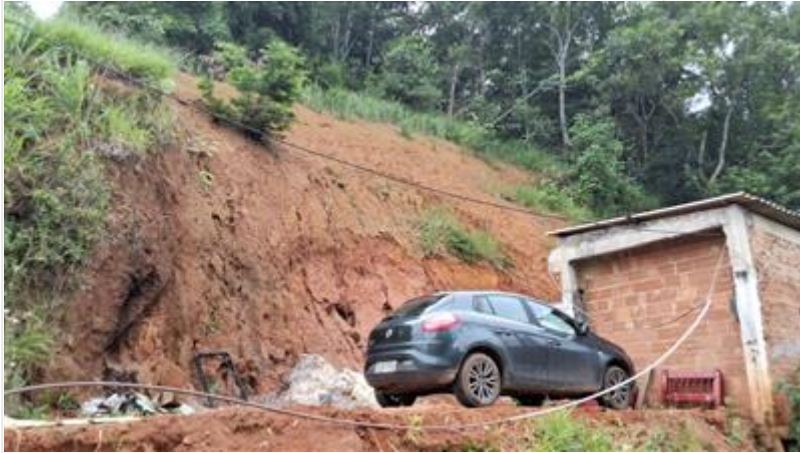
Foto\_Cicatrizes-20250114-165518.jpg

- **Sulcos**
- **Erosão laminar**
- **Cicatrizes**

**No local há forte evidência de instabilidades, tais como cicatrizes, sulcos e processos erosivos ativos podendo ser ampliado.**

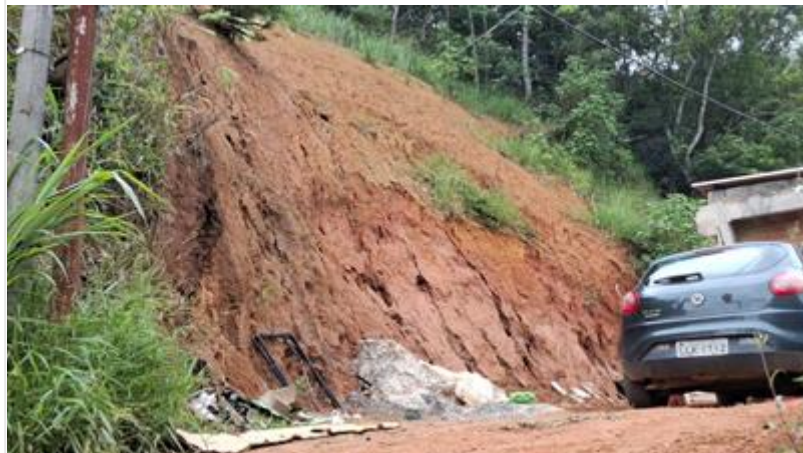
Foto\_deslizamento-20250114-165706.jpg

**Planar**

**Há evidências de deslizamento planar ocorrido em talude de corte.**

**Sim**

**Muito Alto**

- **Sirenes**
- **Nudec**
- **Sinalização e Orientação de Alerta**
- **Educação e Conscientização da população**

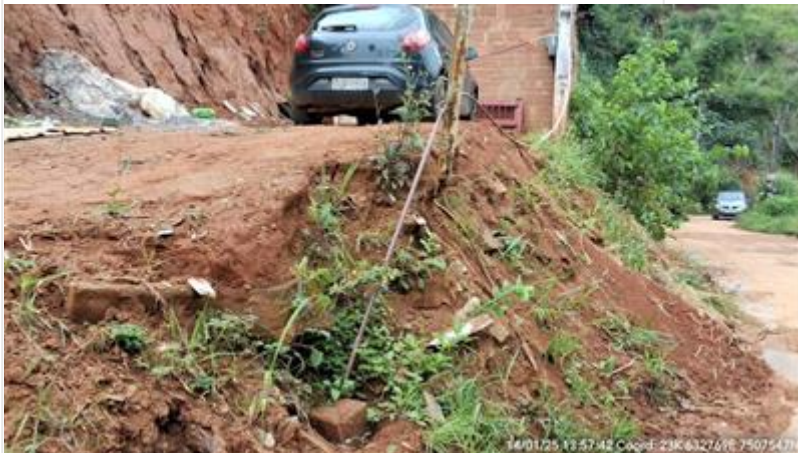
Foto\_agua-20250114-165741.jpg

- **Sem vazamento aparente**

- **Inexistente**

**Sem mina aparente**
