## FICHA DE CAMPO

**MD\_HumbertoAntunes\_203**

**MD\_HumbertoAntunes\_203\_DS\_IR\_\_14**

**Engenheiro Pedreira, 752**

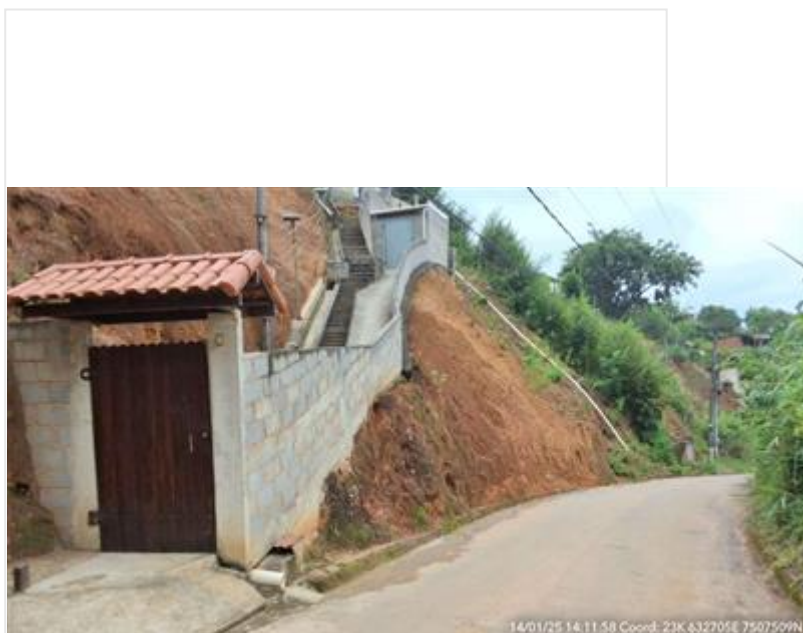
Foto\_acesso-20250114-171157.jpg

**Veicular**

**Pavimentado**

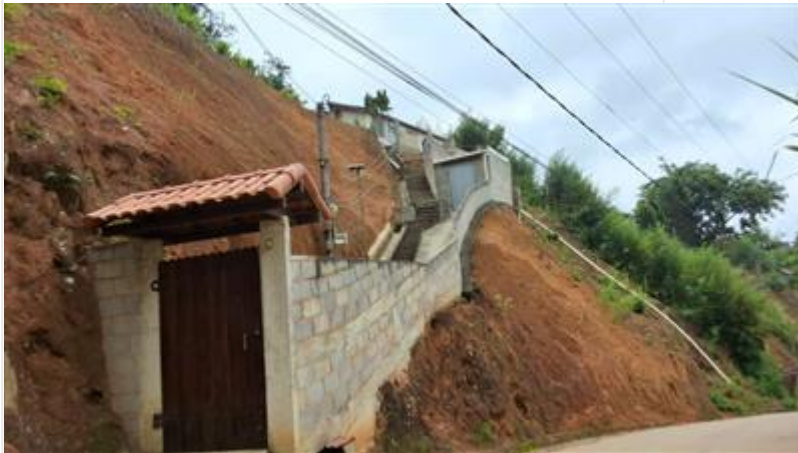
Foto\_cort\_mult-20250114-171235.jpg

- **Taludes de corte múltiplos**

**1 - 5m**

**75**

**Terreno íngreme e acidentado, com construção recente do acesso para a casa e encosta sem ou quase nenhuma cobertura vegetal**

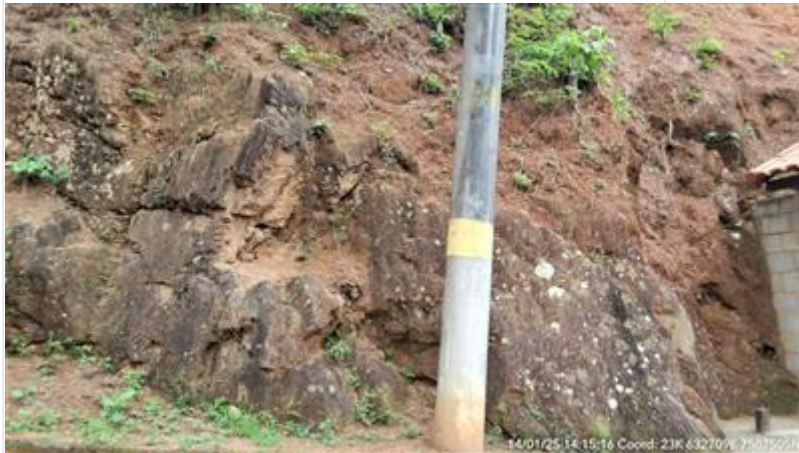
Foto\_material-20250114-171515.jpg

- **Solo residual**
- **Rocha alterada**

**Material é composto por solo residual avermelhado e por rocha alterada com sets de fraturas bem definidos.**

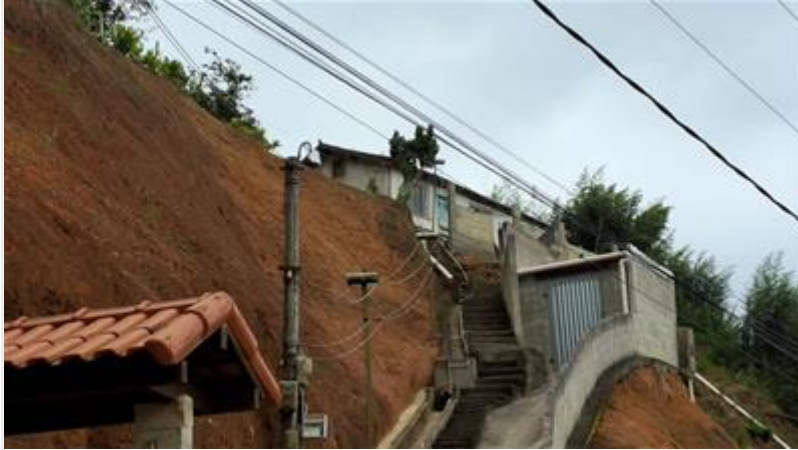
Foto\_vulnerabilidade-20250114-171633.jpg

**Alvenaria**

**Alta: Danos estruturais esperados com excessivas deformações das estruturas, colapso parcial dos domicílios**

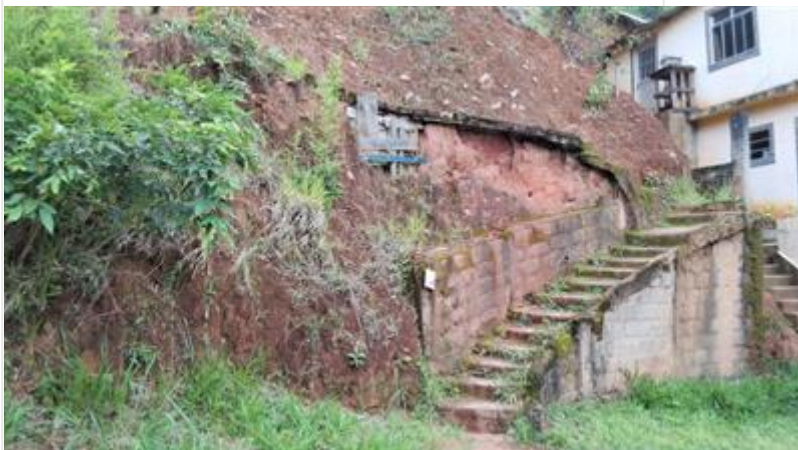
Foto\_Descalcamento-20250114-172242.jpg

**Processos erosivo de pequeno porte associados a descalçamento de passeio**

**Área com encosta de cortes múltiplos na qual se apresenta quase sem cobertura vegetal, processos erosivos associados a descalçamento**

- Sirenes
- Nudec
- Educação e Conscientização da população
- Sinalização e Orientação de Alerta

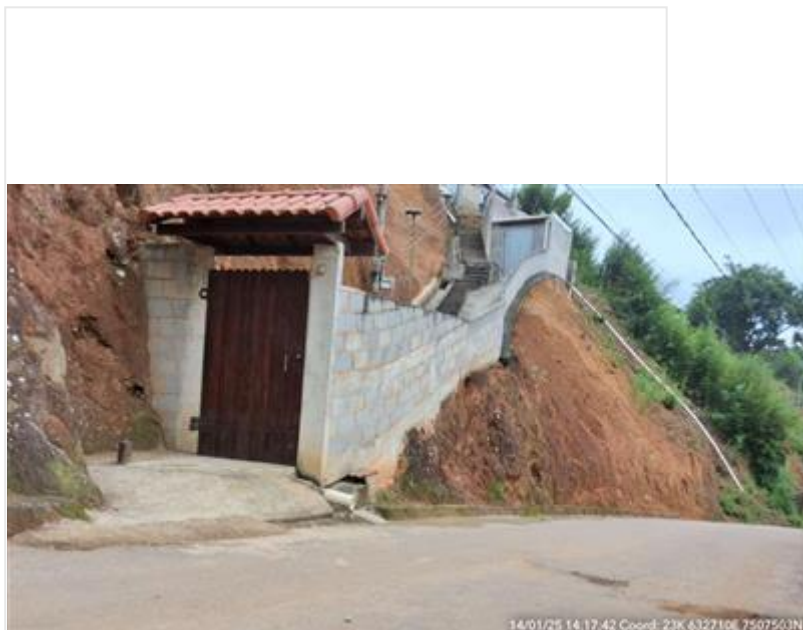
Foto\_agua-20250114-171741.jpg

- **Sem vazamento aparente**

- **Precário**

**Sem mina aparente**

**Canalizado**

**Canal**
