## FICHA DE CAMPO

**MD\_HumbertoAntunes\_203**

**MD\_HumbertoAntunes\_203\_DS\_IR\_\_15**

**Humberto Antunes**

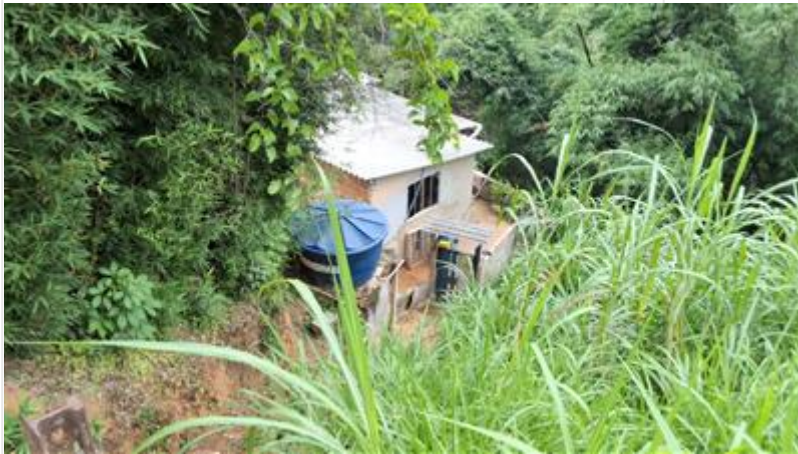
Foto do talude de cortes múltiplos:

**Cortes múltiplos com presença de erosão e cicatrizes na base**

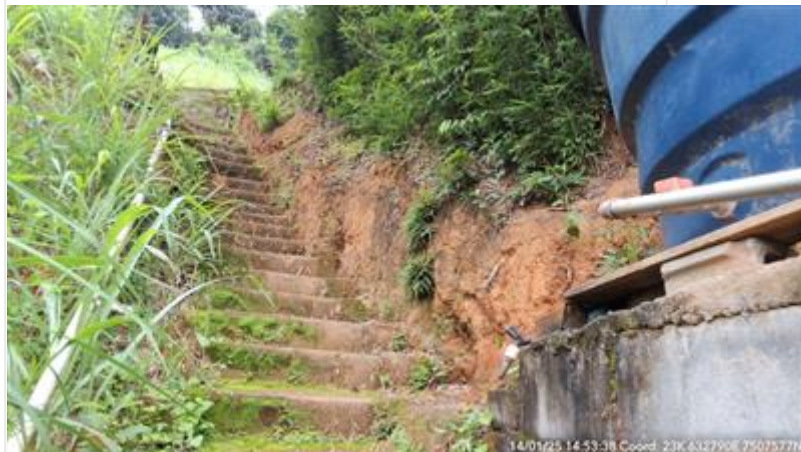
Foto do material predominante:

**Predomínio de solo residual de coloração alaranjada**

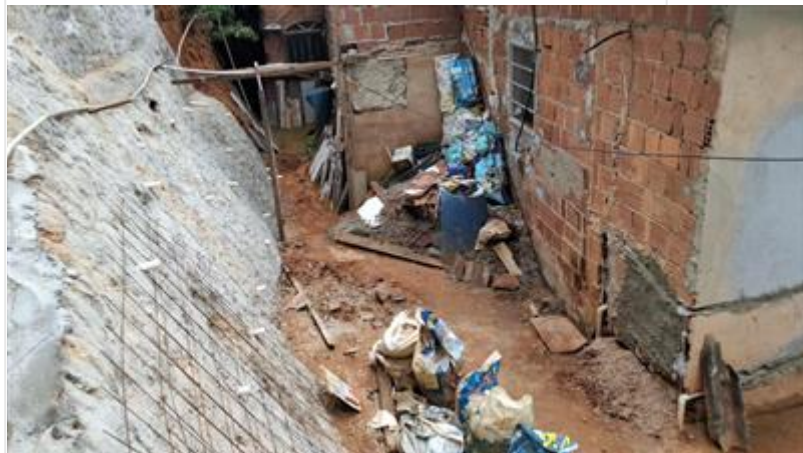
Foto Distância talude – casa

**1 - 2m**

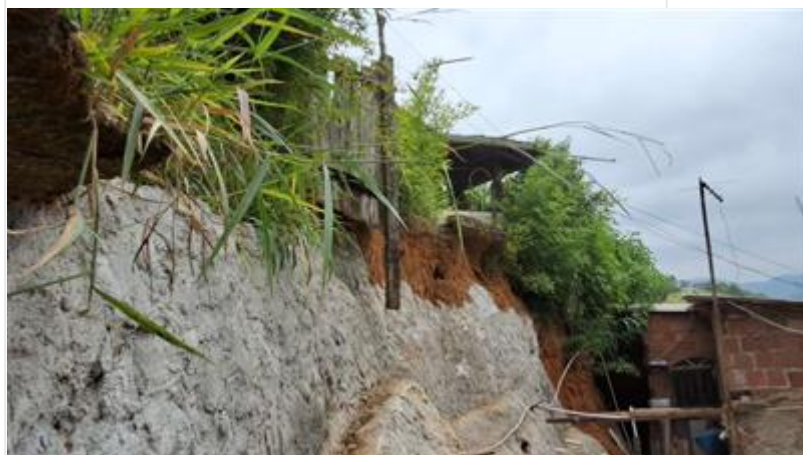
Foto Distância topo do talude - base da casa

**Nulo**

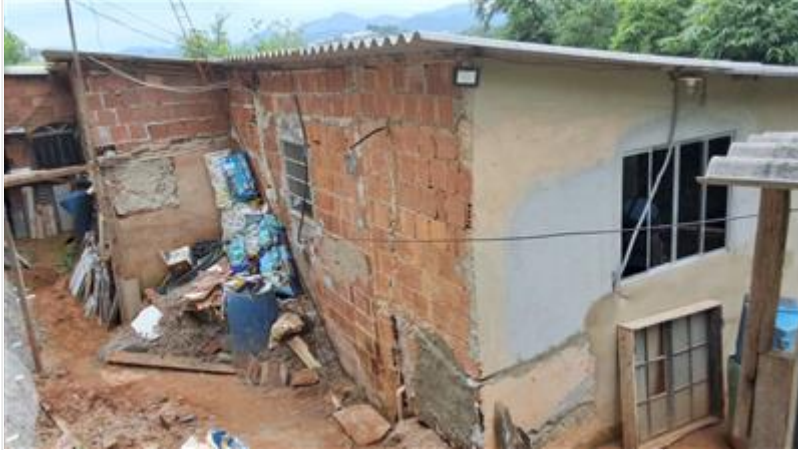
Foto do Vulnerabilidade:

**Alta: Danos estruturais esperados com excessivas deformações das estruturas, colapso parcial dos domicílios**

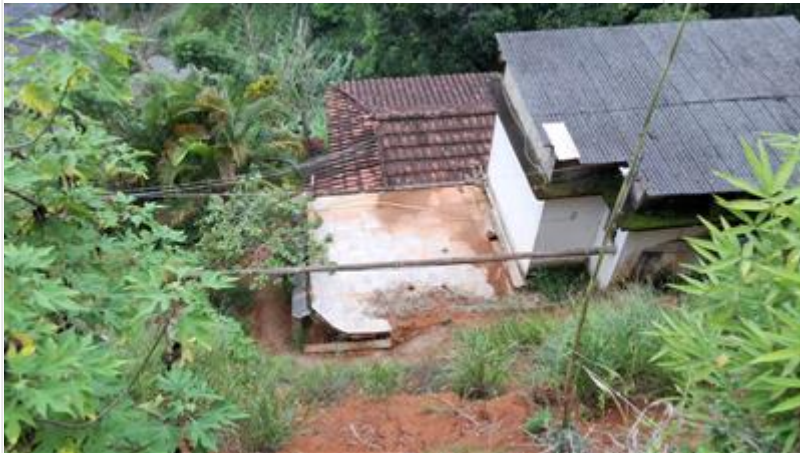
Foto Estrutura colapsada

**Local com cicatrizes de deslizamento na base do talude. A área afetada pelo processo está passando por intervenção estrutural, aparentemente com concreto projetado. Observa-se uma estrutura de concreto afundando na parte montante, correspondente ao piso de um imóvel, enquanto na base há uma contenção que não abrange toda a área da edificação. No topo, próximo à estrada, destaca-se a presença de garagem que está colapsando ou já parcialmente colapsadas.**

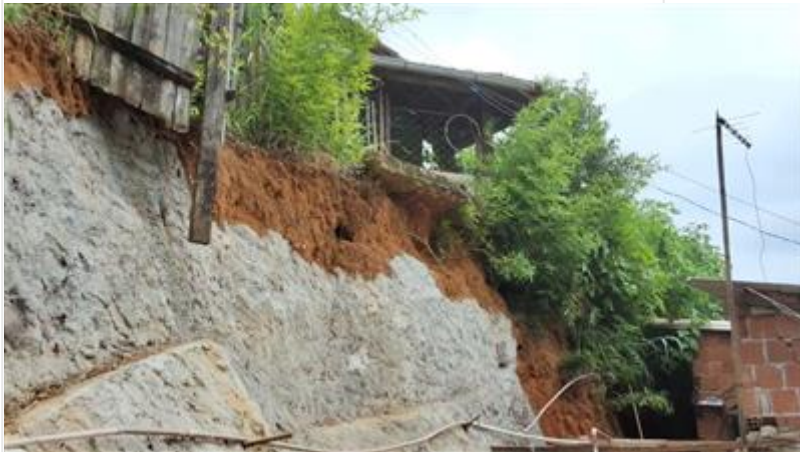
Foto Afundamento

**Cicatriz de deslizamento junto com afundamento de estrutura de concreto a montante**

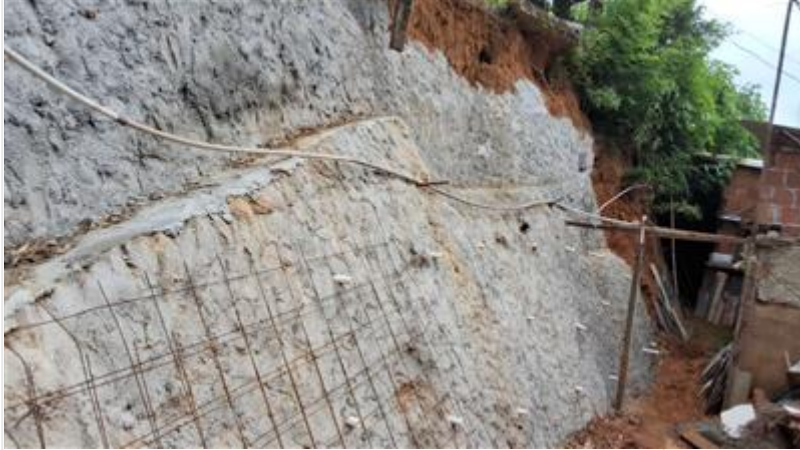
Foto do deslizamentos:

**Planar**

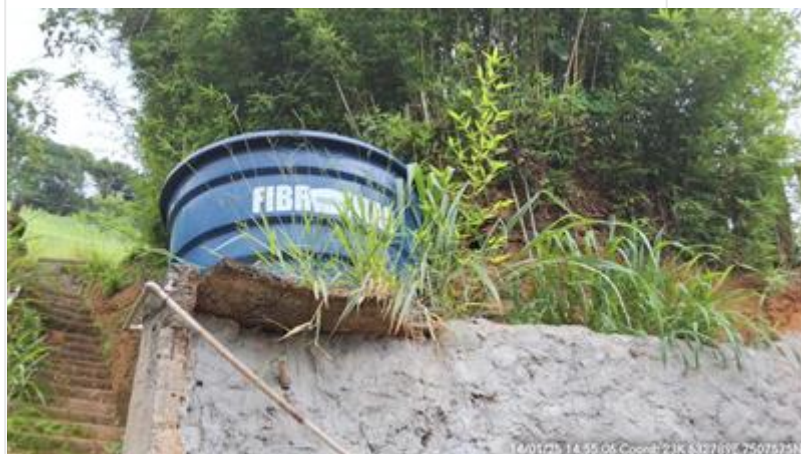
Foto da presença de água:

**Não aplicavel**

- **Sem vazamento aparente**

- **Inexistente**

**Sem mina aparente**

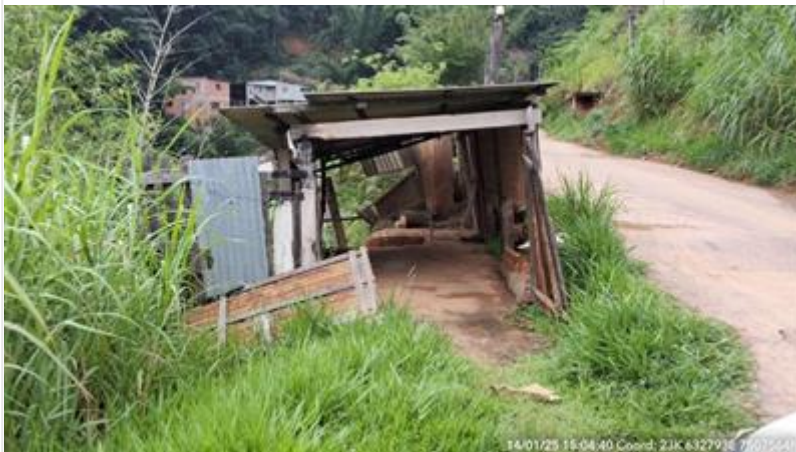
Foto1

**Garagem com estrutura colapsando**
