# Thalweg Tecnologia e Serviços de Geotecnia

## Cartografia de Risco a Escorregamentos em Encostas

### FICHA DE CAMPO

**MD\_HumbertoAntunes\_203\_DS\_IR\_\_16**

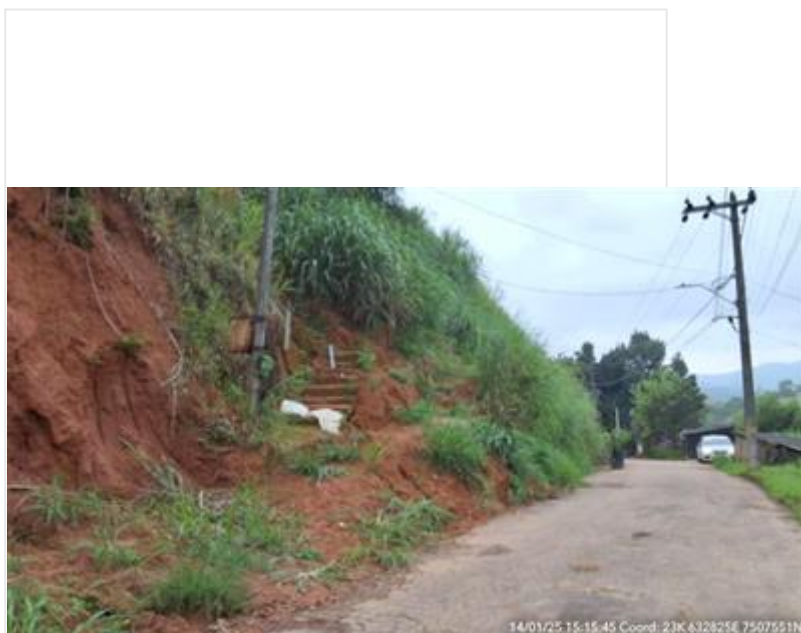
Foto\_acesso-20250114-181543.jpg

Foto do acesso:

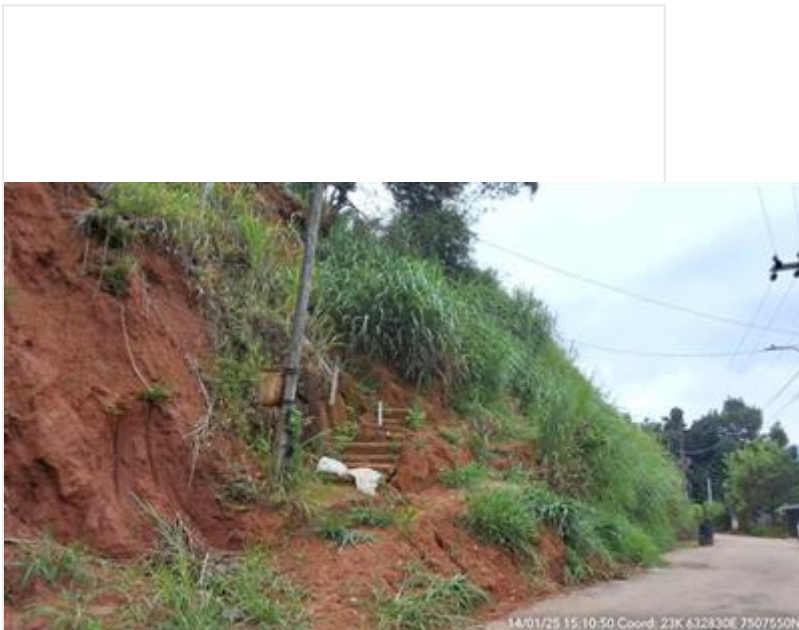
Foto\_encos\_nat-20250114-181049.jpg

**5 - 20m**

**80**

**Área com terreno íngreme, com solo exposto e cicatrizes de deslizamento**

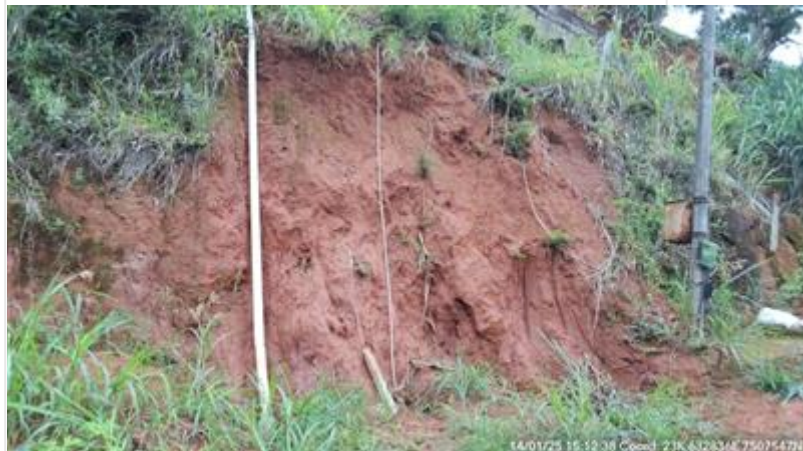
Foto\_material-20250114-181237.jpg

**Solo residual de granulação fina com coloração avermelhada**

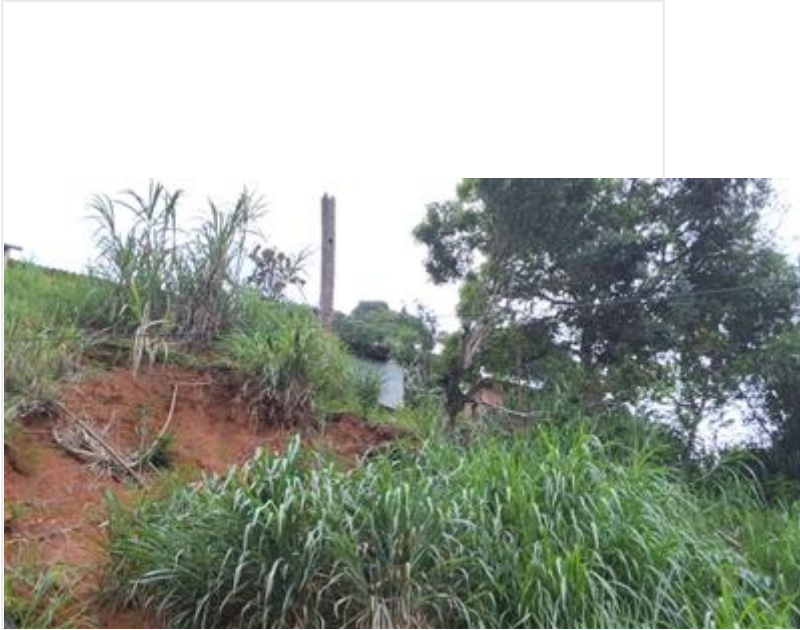
Foto\_topo\_talude\_casa-20250114-181517.jpg

**Nulo**

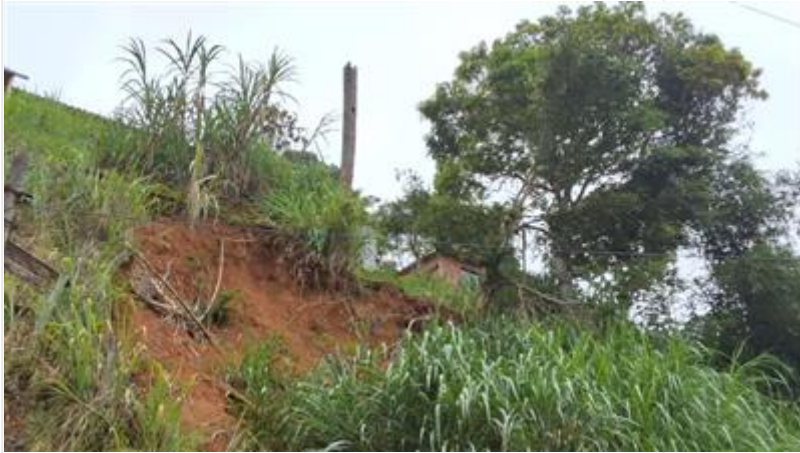
Foto\_vulnerabilidade-20250114-181502.jpg

**Alta: Danos estruturais esperados com excessivas deformações das estruturas, colapso parcial dos domicílios**

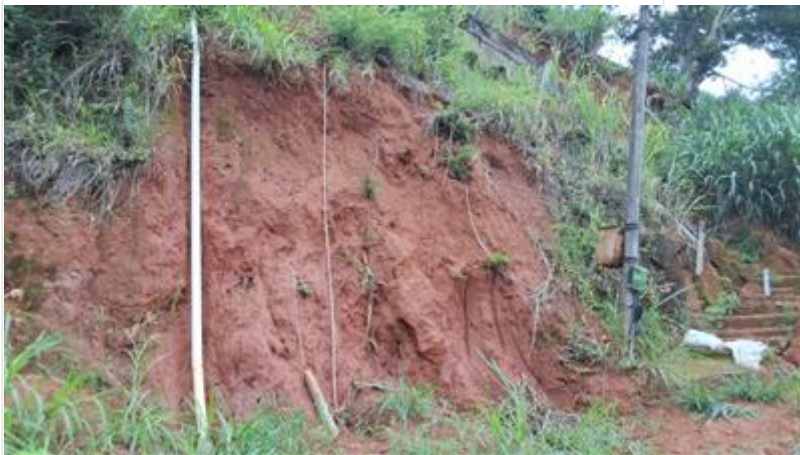
Foto\_Cicatrices-20250114-181344.jpg

Foto Cicatrizes

**Área de processo ativo e com histórico de deslizamentos, erosão na escada de acesso que removeria o acesso dos moradores ao local. Foram identificadas cicatrizes de deslizamentos com obstrução da via e próximo a moradias. As casas estão sem acesso**

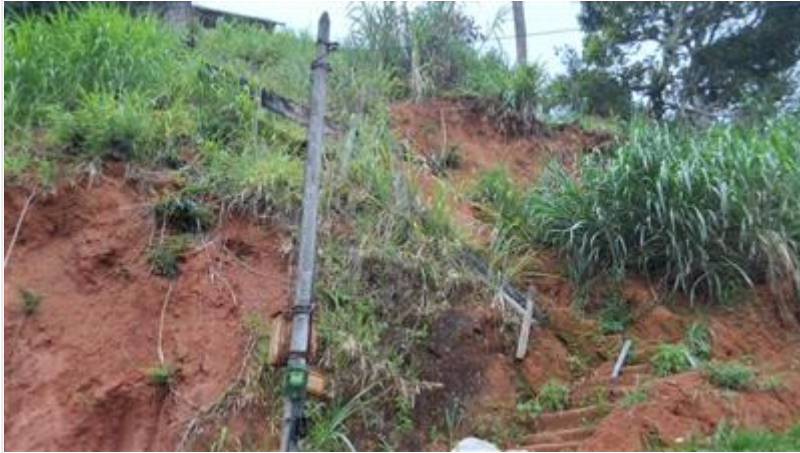
Foto\_Angulos\_negativos-20250114-183719.jpg

## Foto Ângulos negativos

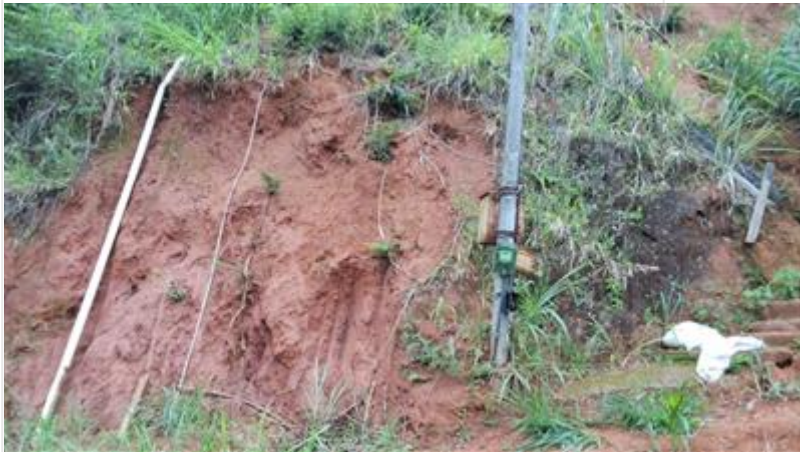
Foto\_Erosao\_Laminar-20250114-183726.jpg

## Foto Erosão Laminar

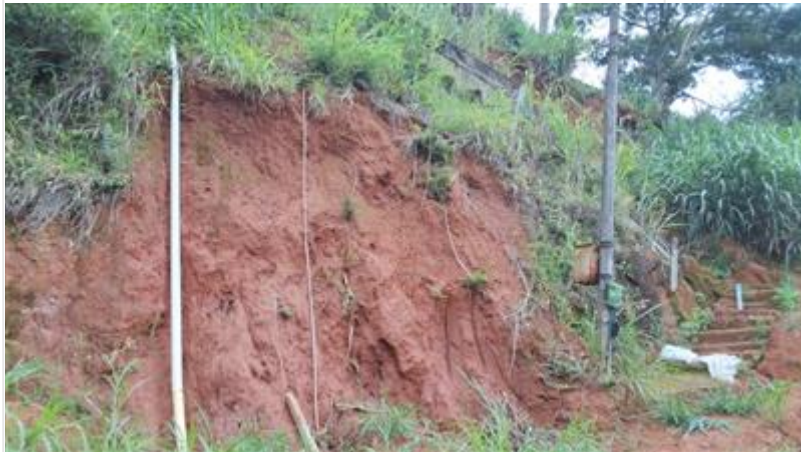
Foto\_deslizamento-20250114-181435.jpg

**Planar**

**Deslizamento planar em encosta íngreme**

**Muito Alto**

- **Sirenes**
- **Nudec**
- **Sinalização e Orientação de Alerta**
- **Educação e Conscientização da população**

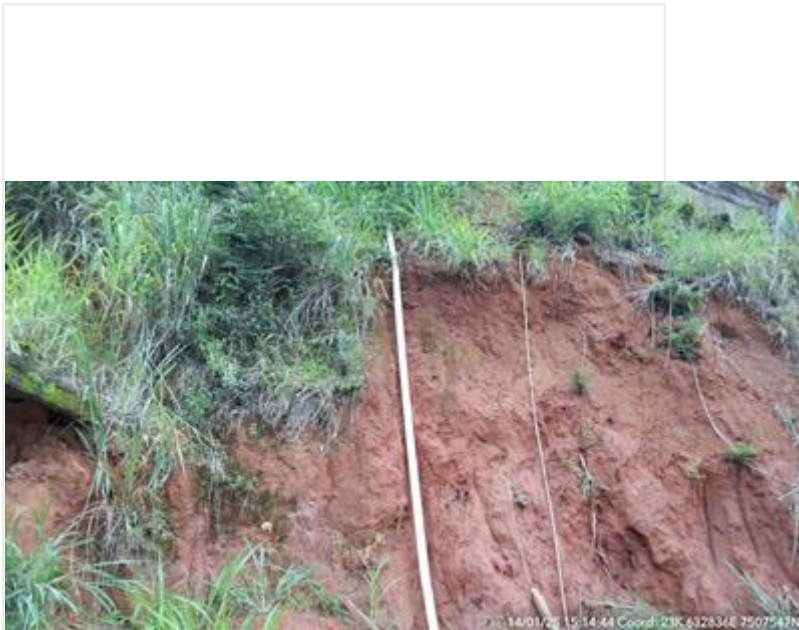
Foto\_agua-20250114-181444.jpg

- **Inexistente**

**Sem mina aparente**
